# Besiktningsprotokoll

Anticimex Försäkringsbesiktning i samarbete med Fastighetsbyrån

| Fastighetsadress:<br>Höktigen 5 | |

| Besiktningsdatum:<br>2025-08-25 | Protokollnummer:<br>69211525 |

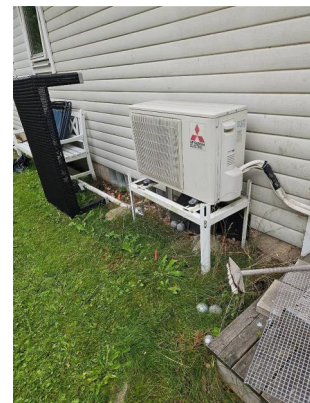
Kondensvatten från luftvärmepumpens utedel leds inte bort från husgrunden.

Detta medför ökad risk för att vatten tränger in i anslutande konstruktioner, vilket i sin tur kan leda till fuktrelaterade skador. Observera att besiktning av byggnadens värmesystem eller värmepumpen inte har ingått i uppdraget.

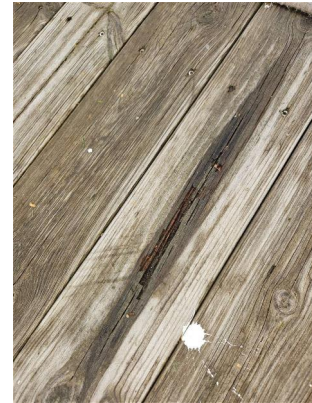
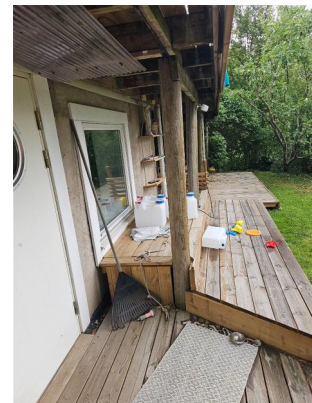
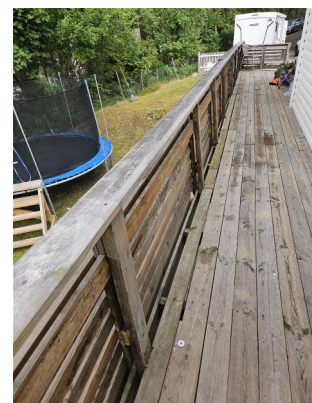
Rötskador finns på altan. och altanräcke

Stolpar , bärlinor och räcken lutar.

Vi rekommenderar en fördjupad undersökning utförs av en fackman för rätt åtgärd och lösning.

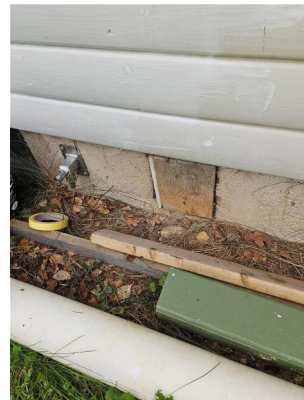
Sprickor och puttsläpp förekommer i sockel och noterar att det saknas ventgaller på baksidan

Detta kan leda till fukt- och frysskador i konstruktionen.

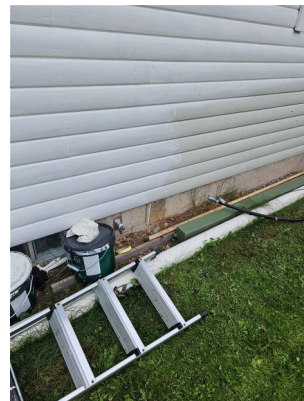
Delar av fasaden på baksidan är inte ommålat vid fasadmålning.

Se muntliga upplysningar att fastighetsägare har för avsikt att slutföra målningen på baksidan.

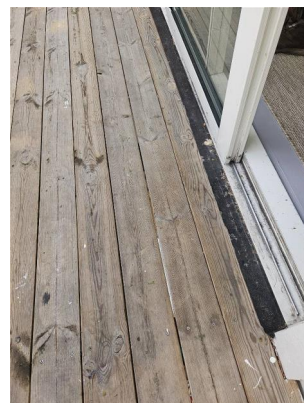
Tröskelbleck saknas under altandörr.

Avsaknad av tröskelbleck medför att det finns risk för att vatten kan rinna in och orsaka fuktskador på tröskel och/eller i kringliggande vägg och bjälklag.

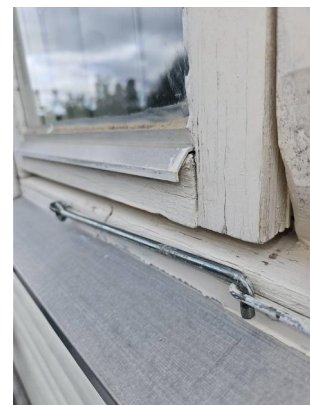
Isolerglas är äldre.

Befintliga fönster är äldre vilket betyder att tätningen mellan fönsterrutorna kan vara sämre. Detta kan leda till att missfärgning/imma kan uppstå mellan glasrutorna.

Fönster har färgsläpp och torrsprickor.

Fönsterbågar och fönsterkarmar där målningsbehov finns riskerar att få fukt- och rötskador på grund av sämre vattenavvisande förmåga.

För att öka livslängden på fönster rekommenderas målning och underhåll.

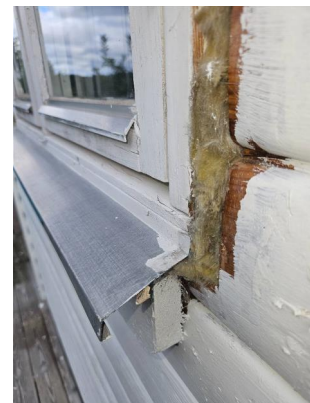
Det förekommer fönsterbleck som har otätheter vid infästningar och foder saknas på ett fönster.

Eftersom fönsterblecken är otäta finns risk att vatten rinner in i väggen vilket i sin tur kan leda till fuktskador i väggkonstruktionen.

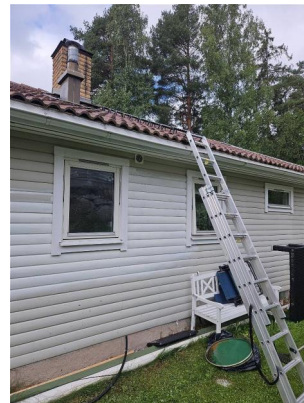
Hängrännor lutar fel.

När hängrännor har en felaktig lutning (bakfall) finns risk att regnvatten svämmas över vilket i sin tur kan leda till fuktskador på fasad och sockel.

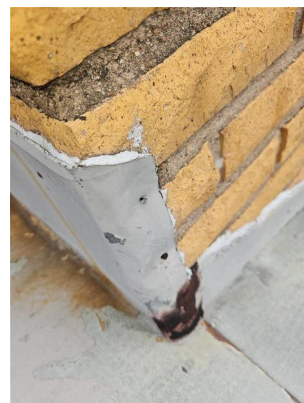
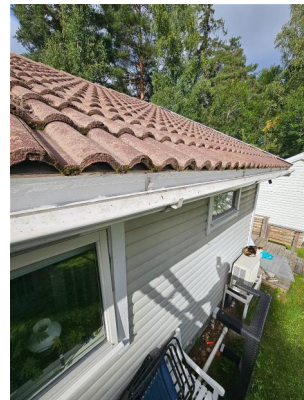
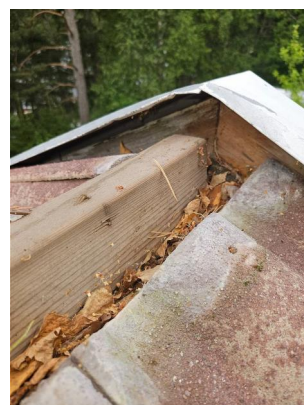
Plåtdetaljer har otätheter och rostangrepp.

Takfotsplåtar ochnockband saknas.

Underlagspappen är bristfälligt uppdragen mot vindskivor

Takpannor, plåtdetaljer är äldre original från byggår.

Brister i taktäckningen kan leda till att regn- eller smältvatten tränger ner i underliggande takkonstruktion och orsakar fuktskador.

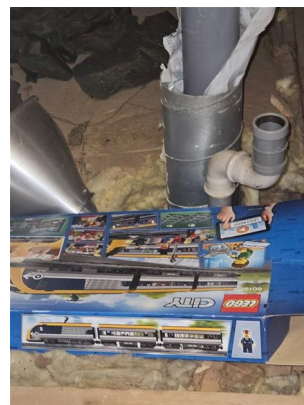
Noterar att ventilationsrör saknar isolering.

Om rören inte är isolerade finns att det bildas kondens som droppar och orsakar fuktskador i omkringliggande konstruktioner.

Vid kontroll av vinden uppmättes fuktvärden under kritisk fuktnivå för mikrobiell tillväxt och en normal lukt upplevdes.

Fuktkvoten i underlagstak/takbjälkar uppmättes vid besiktningstillfället till 9 %.

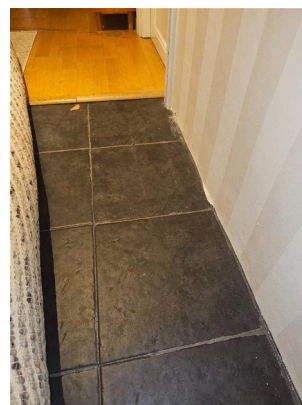
Noterar att enstaka plattor släppt från underlaget.

Felet som uppstått är att vidhäftningen mellan klinker och underlag har upphört. Sk "bom/ bomljud". Detta kan i sin tur medföra att tätskiktet bakom är bristfälligt vilket kan leda till fuktskador i bakomvarande konstruktioner.

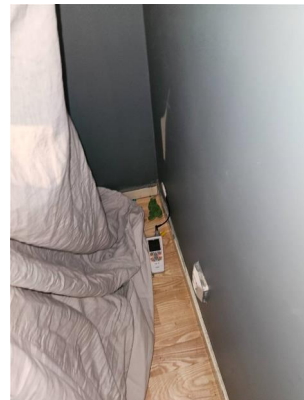
Vid kontroll av konstruktion uppmättes fuktvärden över kritisk nivå för mikrobiell tillväxt och normal lukt upplevdes.

Den relativa fuktigheten uppmättes till 79 i en temperatur av 15 grader. Fuktkvoten gick inte att mäta då jag inte kom på någon träregel.

Konstruktionens uppbyggnad: Gipsskiva, träskiva, reglar, isolering och yttervägg.

För att utreda orsaken till och omfattningen av det högt uppmätta fuktvärden i sovrums 1 rekommenderas att en fördjupad undersökning utförs.

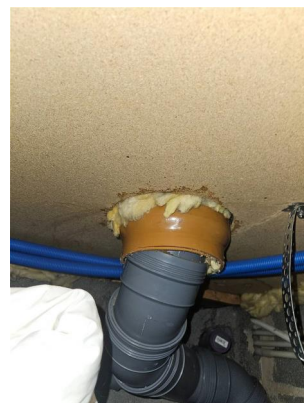
Utrymmet och golvbrunnen är äldre.

Äldre fuktfläckar noteras på plyfaskivor vid avloppsrör.

Eftersom funktionen, som innebär att ytskiktet/tätskiktet ska vara vattentätt, kan vara nedsatt finns en ökad risk att vatten tränger igenom ytskiktet/tätskiktet med vattenskador i omkringliggande konstruktioner som följd.

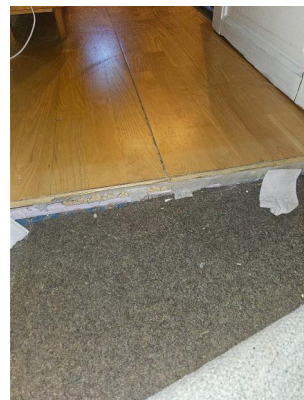
Golvet i utrymmet är inte fuktsäkrat mot golv, väggar och tröskel.

Avsaknaden tätskikt på golvet ökar risken att vatten tränger in i angränsande konstruktioner och rum vilket i sin tur kan leda till fuktrelaterade skador.

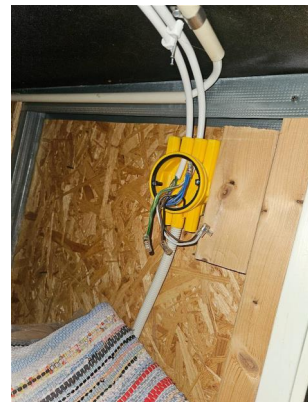
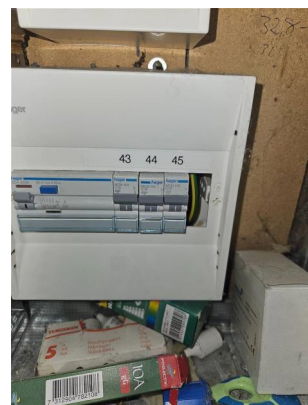
Säkringshuvar saknas i el-centralen.

Montera säkringshuvar i el-centralen.

Kontakta en elektriker för kontroll och åtgärd.

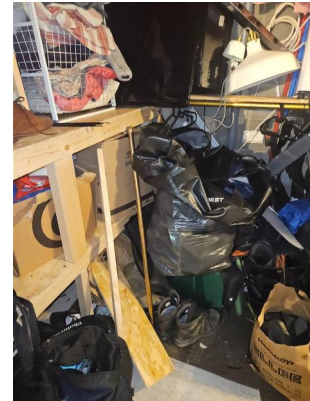
Utrymmet var delvis belamrat vid besiktningstillfället.

Utrymmet kunde inte besiktigas i sin helhet då det är belamrat med lösöre.

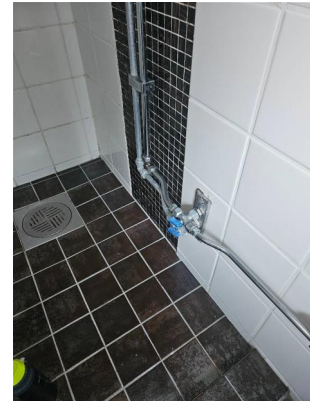
Rör genomföring finns i vägg i utrymme för dusch.

Rör genomföringar i väggen medför en ökad risk för att vatten tränger in i omkringliggande konstruktioner och orsakar fuktskador.

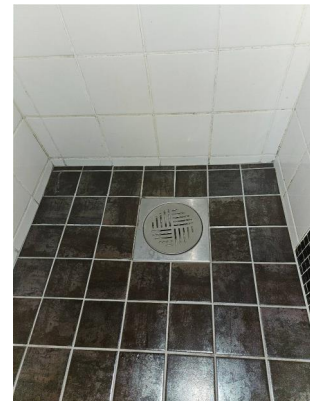
Golvbrunnen är placerad för nära vägg.

Det finns risk att tätskiktet inte har kunnat anslutas på rätt sätt, vilket kan leda till fuktskador.

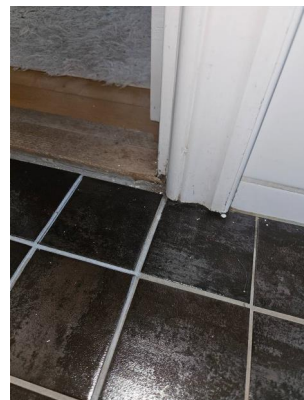
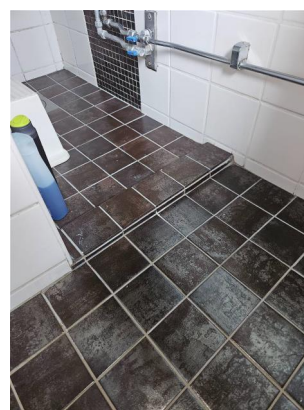
Tätskikt saknas bakom dörrfoder.

Avsaknaden av tätskikt medför risk att vatten tränger in i angränsande konstruktioner och rum vilket i sin tur kan leda till fuktrelaterade skador.

Sockeln framför duschen är stängd mot golv. Golvfallet är bristfälligt utanför utrymmet för dusch (lutar mot tröskel).

Detta förhindrar vatten utanför duschzonen att rinna ner till brunnen. Vatten som blir stående på golvet kan leda till en ökad belastning på tätskiktet vilket gör att vatten kan tränga in angränsade konstruktioner med fuktrelaterade skador som möjlig följd.

Vattenlås i golvbrunnen sluter inte tätt.

När vattenlåset inte sluter tätt mot brunnen finns det en risk för avloppslukt i utrymmet.

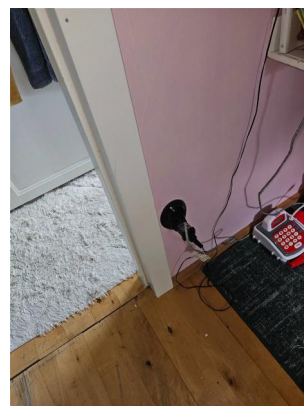
Jordade och ojordade eluttag finns i samma rum.

När man blandar jordade och ojordade eluttag i samma rum finns det en ökad risk för personsador.

Kontakta en elektriker för kontroll och åtgärd.

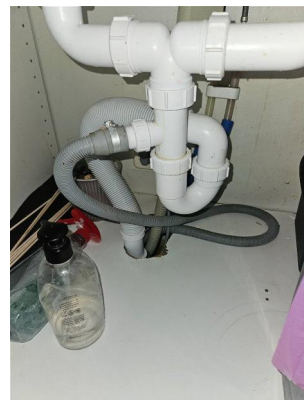
Fuktskydd saknas i diskbänksskåp och noterar att vattenledningar och avloppsslangen till diskmaskinen inte är klamrade.

Utan fuktskydd är det svårt att upptäcka läckage från rörledningar. Vatten kan då tränga in i omkringliggande konstruktioner och orsaka fuktskador. När slangar/ ledningar inte är klamrad är detta en risk ur fuktsynpunkt. Risk finns att rörkopplingar lossnar och vatten strömmar ut över golvet, med fuktrelaterade skador som möjlig följd i omkringliggande konstruktioner.
