# Besiktningsprotokoll

Anticimex Försäkringsbesiktning i samarbete med Fastighetsbyrån

| Fastighetsadress:<br>Victor Balcks Väg 128 | |

| Besiktningsdatum:<br>2025-08-26 | Protokollnummer:<br>69228828 |

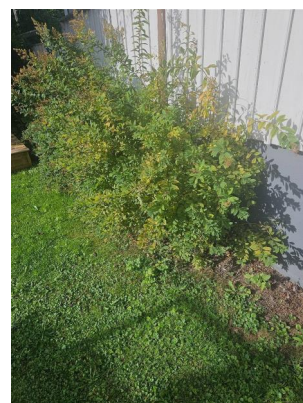
Växter finns lokalt i anslutning till grundmur.

När det finns rabatter och växter nära grundmuren finns risk att fukt stannar kvar i väggarna. Detta kan i sin tur orsaka invändiga fuktskador. Växternas rötter kan också skada grundmuren och sätta dräneringsledningen ur funktion.

Området närmast huset rekommenderas att vara fritt från växtlighet.

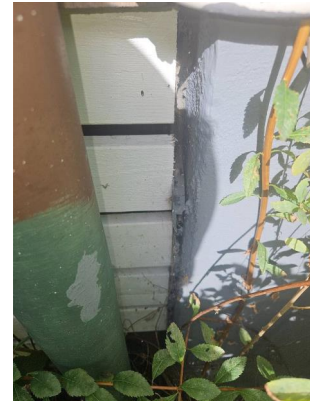
Utvändigt fuktskydd ligger lokalt oskyddat ovan mark.

Risk finns att det utvändiga fuktskyddet skadas och funktionen försämras.

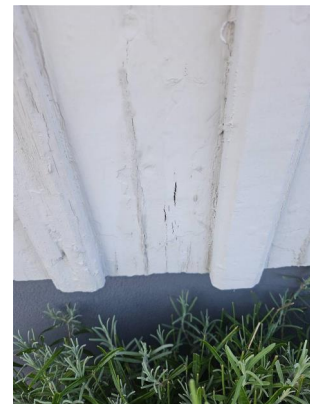
Fasadbeklädnaden har lokalt färgsläpp och torrsprickor.

Fasadbeklädnad och träkonstruktioner där målningsbehov finns riskerar att få fukt- och rötskador på grund av sämre vattenavvisande förmåga.

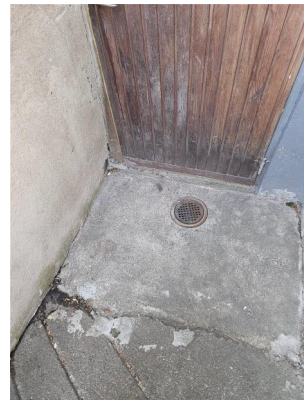
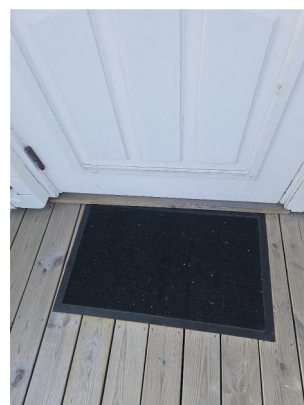
Tröskelbleck saknas under dörrar.

Avsaknad av tröskelbleck medför att det finns risk för att vatten kan rinna in och orsaka fuktskador på tröskel och/eller i kringliggande vägg och bjälklag.

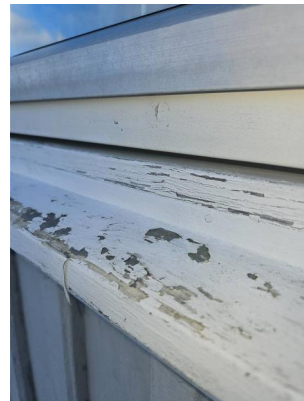
Det förekommer fönster som har målning/underhållsbehov.

Fönsterbågar och fönsterkarmar där målningsbehov finns riskerar att få fukt- och rötskador på grund av sämre vattenavvisande förmåga.

För att öka livslängden på fönster rekommenderas målning och underhåll.

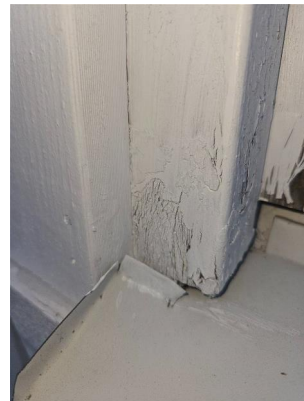
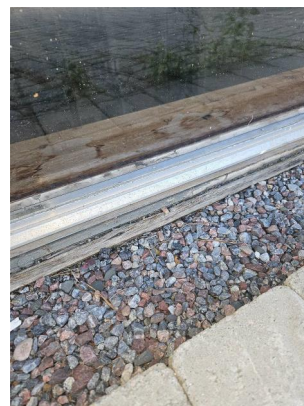
Det förekommer fönsterbleck som har otätheter vid infästningar och det saknas fönsterbleck till källarfönster.

Eftersom fönsterblecken är otäta finns risk att vatten rinner in i väggen vilket i sin tur kan leda till fuktskador i väggkonstruktionen.

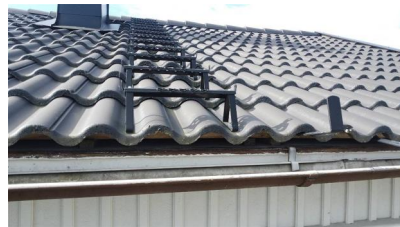
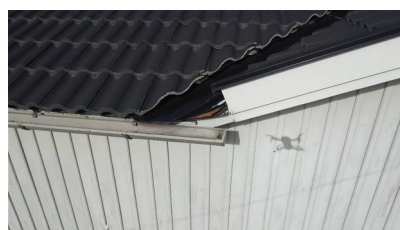
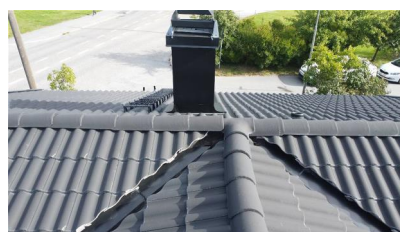
Takfotsplåtar saknas och rännalsplåtar har otätheter samt så ligger takduk lös ovan rännalsplåtar-

Detta kan leda till fuktskador i bakomliggande konstruktioner.

Kontakta en fackman för kontroll och åtgärd.

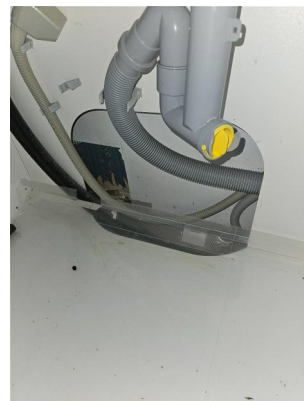
Fuktskydd i diskbänksskåpet täcker inte vatten/avloppsledningar

När fuktskyddet i skåpet är bristfälligt monterat kan vatten tränga in i omkringliggande konstruktioner och orsaka fuktskador.

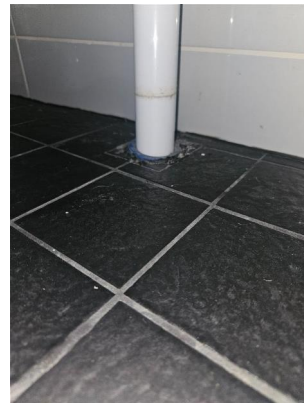
Noterar att avloppsstosen till handfatet har en felaktig höjd ovan klinkergolv

Det finns risk att tätskiktet inte har kunnat anslutas på rätt sätt, vilket kan leda till fuktskador.

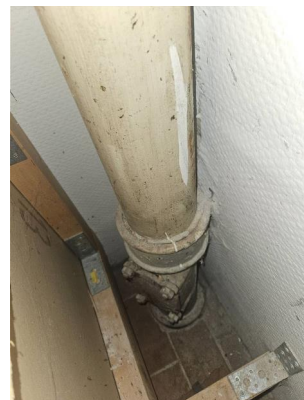
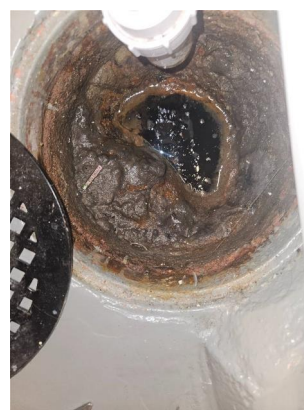
Det finns kvar äldre gjutjärnsstammar (liggande) samt gjutjärnsbrunn från byggår.

Det finns risk att golvbrunnen rostar sönder med fuktskador som följd.

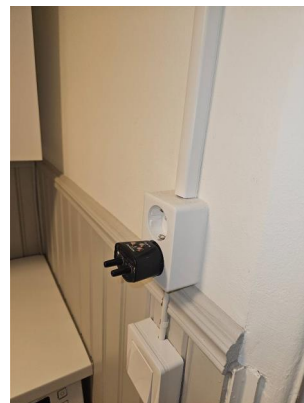
Vid stickprovskontroll av jordade eluttag noterades felkoppling.

Kontakta en elektriker för kontroll och åtgärd.

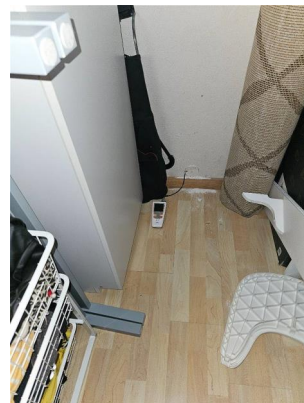
Vid kontroll av konstruktion uppmättes fuktvärden över kritisk nivå för mikrobiell tillväxt och normal lukt upplevdes.

Den relativa fuktigheten uppmättes till 87 % i en temperatur av 16 grader i provhål i vägg och en normal lukt kunde kännas i golv/vägg vinkel. Fuktkvoten gick inte att mäta då väggar har plåtreglar.

Risk för mikrobiell tillväxt föreligger om den relativa fuktigheten (RF) i den omgivande luften är över 75% vilket i furuvirke motsvarar en fuktkvot (FK) på 17%.

Konstruktionens uppbyggnad: Gipsskiva, plåtreglar, isolering och grundmursvägg.

För att utreda orsaken till och omfattningen av den mikrobiella lukt och det högt uppmätta fuktvärden i sovrum 2 och förrådet rekommenderas att en fördjupad undersökning utförs. Det är viktigt att tänka på att denna rekommendation om fördjupad undersökning gäller hela källaren.

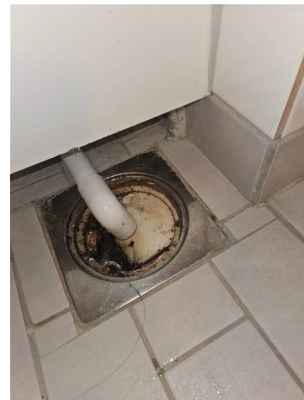
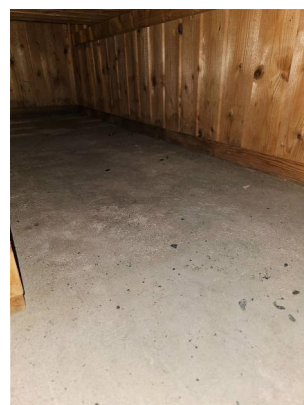
Våtutrymmet och golbrunn är äldre och golvbrunnen ligger nära vägg. Klinker har lokalt släppt från sitt underlag (bomlju noteras). Noterar att bastupanelen har fuktuppsug i nederkant panel.

Eftersom funktionen, som innebär att ytskiktet/tätskiktet ska vara vattentätt, kan vara nedsatt finns en ökad risk att vatten tränger igenom ytskiktet/tätskiktet med vattenskador i omkringliggande konstruktioner som följd.

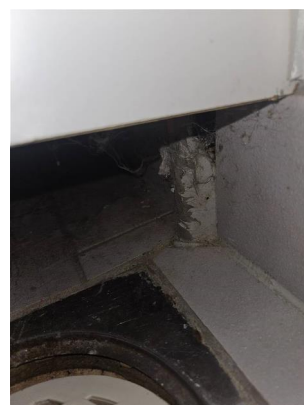
Rör genomföring finns i golv.

Rör genomföringar i golvet medför en ökad risk för att vatten tränger ner i omkringliggande konstruktioner och orsakar fuktskador. Vid uppbyggnaden av utrymmet var detta tillåtet och utförandet anses därför vara fackmässigt utfört. I dagens branschregler är detta inte längre tillåtet.

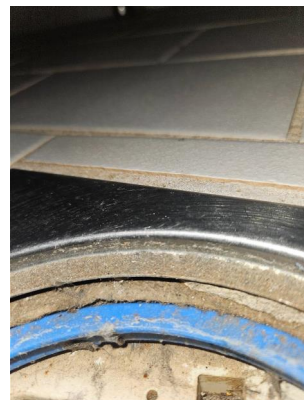
Noterar att brunsmanschett har otätheter ovan klämring.

När tätskikt är felmonterat i golvbrunnen innebär det risk för fuktskador. Vatten kan tränga ner i omkringliggande konstruktioner med fuktrelaterade skador som följd.

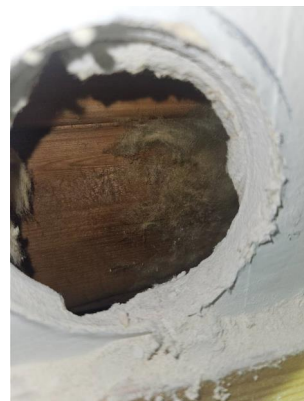
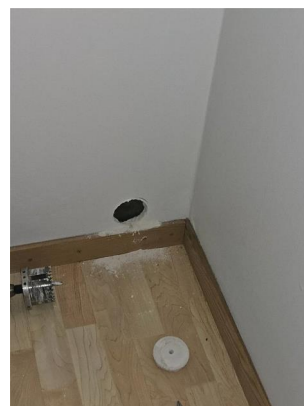
Vid kontroll av konstruktion uppmättes fuktvärden över kritisk nivå för mikrobiell tillväxt och mikrobiell lukt upplevdes. Noterar att träreglar har en mikrobiell påväxt.

Fuktkvoten uppmättes till 18% och den relativa fuktigheten uppmättes till 91% i temperatur av 16 grader i provhål i vägg.

Risk för mikrobiell tillväxt föreligger om den relativa fuktigheten (RF) i den omgivande luften är över 75% vilket i furuvirke motsvarar en fuktkvot (FK) på 17%.

Konstruktionens uppbyggnad: Gipsskiva, träreglar, isolering och grundmursvägg.
