# Besiktningsprotokoll

Anticimex Försäkringsbesiktning i samarbete med Fastighetsbyrån

| Fastighetsadress:<br>Bävervägen 32 | |

| Besiktningsdatum:<br>2025-08-28 | Protokollnummer:<br>69227251 |

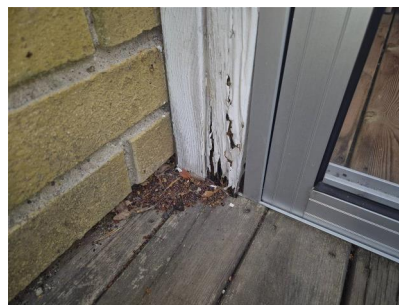
Mindre rötskada förekommer i nederkant vid ingång till uterummet.

Byte av träregel rekommenderas.

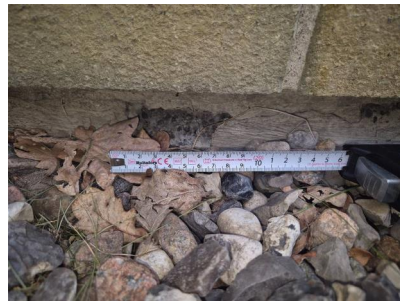
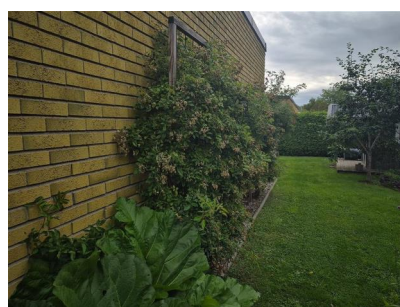
Sprickor finns i sockel.

Detta kan leda till fukt- och frysskador i konstruktionen.

- Kondensvatten från luftvärmepumpens utedel leds inte bort från husgrunden.
- Växter förekommer mot huskroppen.

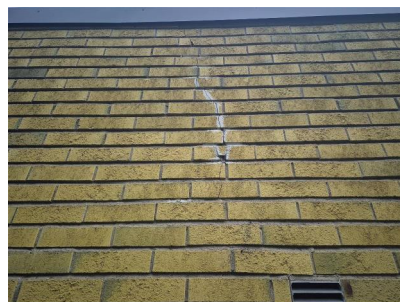
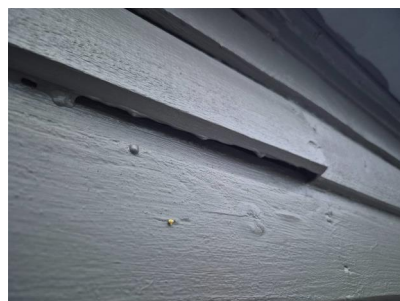
Sprickor finns i tegelfasaden och enstaka panelbrädor har kommit ur sitt läge.

Detta kan leda till fukt- och frysskador i konstruktionen.

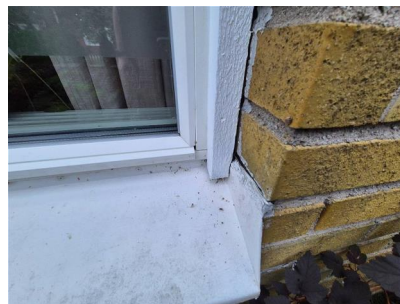
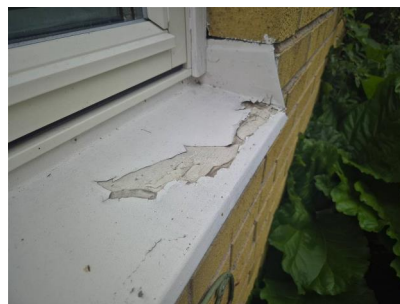
Fönsterbleck är något otäta vid infästningar gällande tegelfasaden.

Eftersom fönsterblecken är otäta finns risk att vatten rinner in i väggen vilket i sin tur kan leda till fuktskador i väggkonstruktionen.

Ställvis färgflagningar förekommer av fönsterblecken.

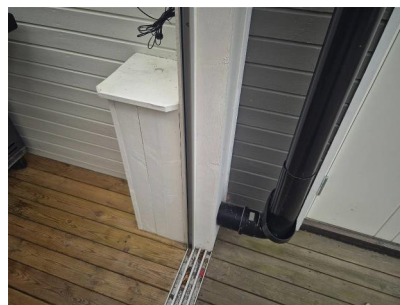
Vid vinkel av hängrännan över uterummet är det sämre fall mot stuprör.

När hängrännor har en felaktig lutning (bakfall) finns risk att regnvatten svämmar över vilket i sin tur kan leda till fuktskador på fasad och sockel.

Inbyggt stuprör förekommer i uterummet.

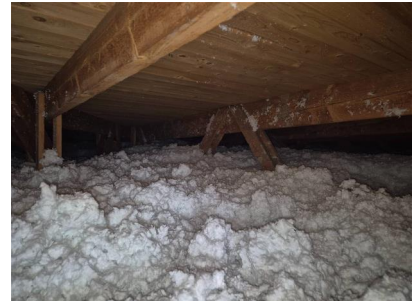
Utvändig lucka.

Vindsutrymmet kunde inte besiktas eftersom landgångar saknas.

Fuktkvoten uppmättes i takstol och underlagstaket vid luckan till ca 8 %. Detta värde varierar dock under året beroende på årstid och utomhusklimat.

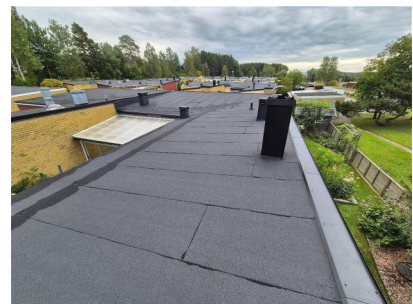
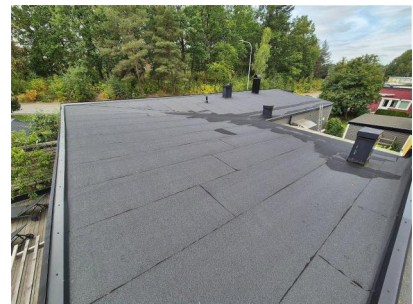
Äldre plåtdetaljer på yttertaket är inte utbytta i samband med takrenoveringen.

Av den äldre plåtdetaljer förekommer ställvis färgflagningar.

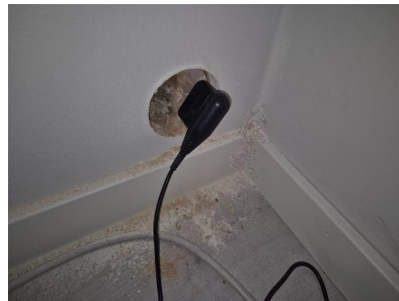
Vid kontroll av konstruktion uppmättes fuktvärden under kritisk nivå för mikrobiell tillväxt.

Fuktkvoten uppmättes i vardagsrummet via ett uppborrat hål i yttervägg i träregel till ca 10 %.

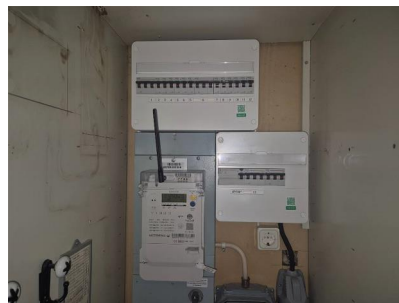
Jordfelsbrytare finns vid el-centalen.

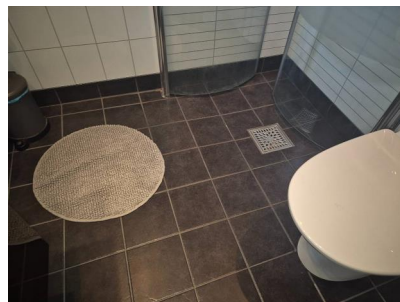
Rör genomföring finns i golv.

Rör genomföringar i golvet medför en ökad risk för att vatten tränger ner i omkringliggande konstruktioner och orsakar fuktskador.

Klinker har släppt från underlaget ("Bom").

Felet som uppstått är att vidhäftningen mellan klinker och underlag har upphört. Sk "bom/ bomljud".

Normala fuktvärden på mätbara ytor indikerades mot klinker.

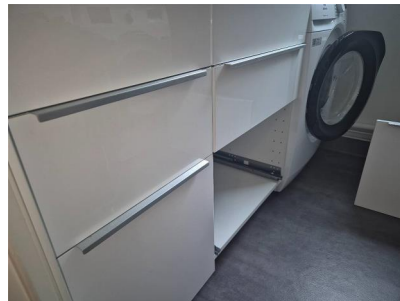
Fuktindikering på mätbara ytor i utrymmet gav inga förhöjda fuktindikationer.

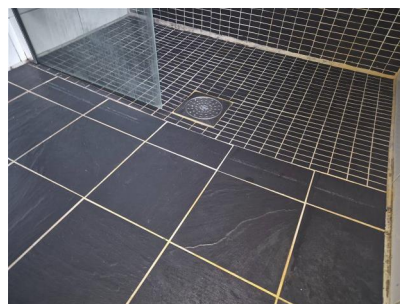
Klinker har släppt från underlaget ("Bom").

Felet som uppstått är att vidhäftningen mellan klinker och underlag har upphört. Sk "bom/ bomljud". Detta kan i sin tur medföra att tätskiktet bakom är bristfälligt vilket kan leda till fuktskador i bakomvarande konstruktioner.

Golvfallet utanför duschzonen är ställvis bristfälligt utfört.

Siliconfogen i vinkeln golv/vägg är i sämre skick.

Normala fuktvärden på mätbara ytor indikerades mot klinker/kakel.
