# Besiktningsprotokoll

Anticimex Försäkringsbesiktning i samarbete med Fastighetsbyrån

| Fastighetsadress:<br>Rödögården 809 | |

| Besiktningsdatum:<br>2025-08-29 | Protokollnummer:<br>69210078 |

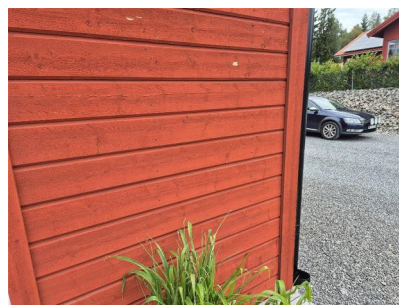
#### Utvändigt / Fasad

Fasadpanelen är i behov av målning/underhåll.

För att öka livslängden på fasadbeklädnaden rekommenderas målning och underhåll.

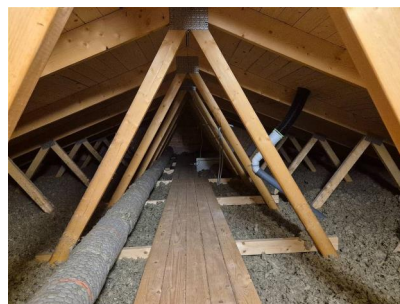
### Utvändigt / Vind

Vid kontroll av vinden uppmättes fuktvärden under kritisk fuktnivå för mikrobiell tillväxt och en normal lukt upplevdes. Fuktkvoten i underlagstak/takbjälkar uppmättes till 9%.

Det finns risk för mikrobiell tillväxt om den relativa fuktigheten (RF) i den omgivande luften är över 75 %. I furuvirke motsvarar det en fuktkvot (FK) på 17 %.

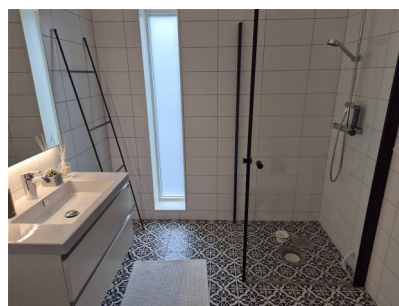
### Entréplan / Dusch/Toalett

Inget att notera.

Fuktindikering i utrymmet gav inga förhöjda fuktindikationer.

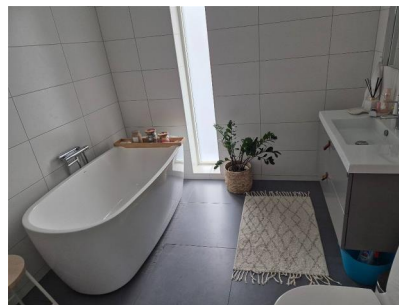
### Övre plan / Badrum/Wc

Inget att notera.

Fuktindikering i utrymmet gav inga förhöjda fuktindikationer.

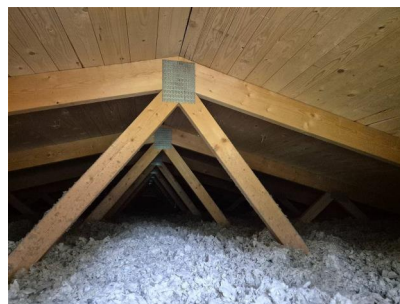
#### Garage Utvändigt / Allmänt

Fasadpanelen är i behov av målning/underhåll.

Vindsutrymmet kunde inte besiktas i sin helhet eftersom landgångar saknas.

Från lucka noteras inget avvikande.

För att öka livslängden på fasadbeklädnaden rekommenderas målning och underhåll.

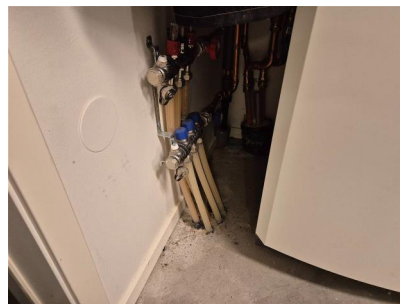
#### Garage invändigt / Allmänt

Rörslits saknar vattentät botten och uppvik på vägg.

En rörslits ska ha en vattentät botten och vara försedd med skvallerrör. När det saknas ökar risken för att ett läckage inte upptäcks i tid. Det kan leda till fuktskador i omkringliggande konstruktioner.

Vid rörgenomföringar i betongplattan i garaget kan med fördel ett vattenlarm monteras för att upptäcka eventuellt läckage i ett tidigare skede.
