# Besiktningsprotokoll

| Fastighetsbeteckning:<br>Vångsten 6:24 | |
| Fastighetsadress:<br>Solbergavägen 18 | |

| Besiktningsdatum:<br>2025-08-28 | Protokollnummer:<br>69227006 |

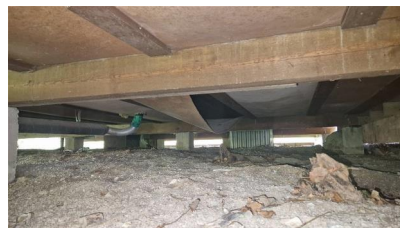
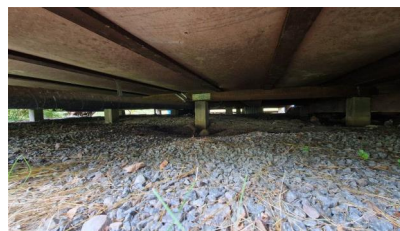
#### Utvändigt / Plintgrund

Besiktad via utvändiga öppningar i något begränsad omfattning då höjden på sina ställen är något begränsad.

Några boardskivor har släppt från sin infästning, rekommenderar att dessa på lämpligt sätt förankras.

Viss formförändring/mikrobiell påväxt förekommer på blindbotten.

Markplast finns ej, mindre mängd organiskt material finns på markytan.

Plintgrund är en riskkonstruktion.

Uteluftsventilerade plintgrunder med bjälklag av organiskt material har ofta fuktskador på grund av naturlig fuktpåverkan. Detta kan resultera i mikrobiella skador (angrepp av mikroorganismer) och, i värsta fall, rötskador. Mikrobiell lukt kan då spridas till boendemiljön.

Vid kontroll av konstruktion uppmättes fuktkvot 15% i blindbottenbrädor. Risk för mikrobiell tillväxt föreligger vid 17%.

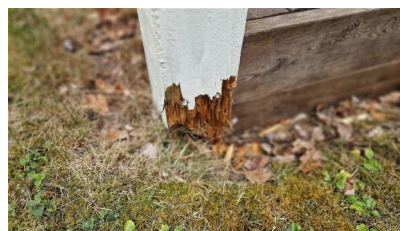
### Utvändigt / Altan under tak

En del stolpar nära mark är rötskadade.

Rekommenderar att dessa åtgärdas för att säkerställa dess funktion.

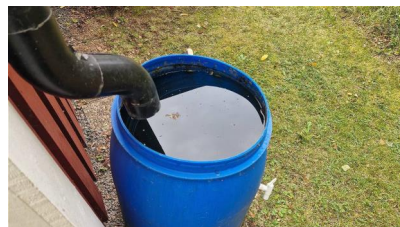
### Utvändigt / Hängrännor / Stuprör

En del stuprör avslutas nära husliv.

Stuprör som avslutas intill husliv (ovan mark) kan medföra en ökad fuktbelastning under plintgrunden.

Rekommenderar att uppsamlingskärl används även fortsättningsvis.

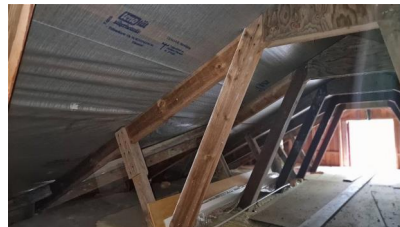
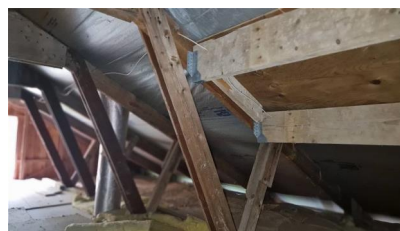
## Utvändigt / Vind

Lucka utvändigt via gavel.

Underlagstaket består av plastfolie.

Eftersom underlagstaket består av plastfolie finns risk vid ogynnsam väderlek att regnvatten/snö tränger in under den yttre takbeläggningen och ner mellan plastöverlapp eller i andra otätheter med läckage på vindsutrymmet som följd.

Viss svårtolkad missfärgning/rostpåverkad spik noteras på vinden, detta kan vara ett tecken att vinden har tillförts/tillförs fukt inifrån bostaden och/eller uteluften.

Vid kontroll av konstruktion uppmättes fuktkvot 9% i takstol.  
Risk för mikrobiell tillväxt föreligger vid 17%.

Rekommenderar fortsatt egenkontroll, vid osäkerhet kontakta ventilationskunnig.

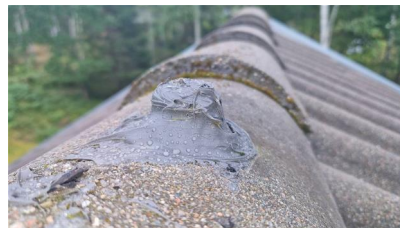
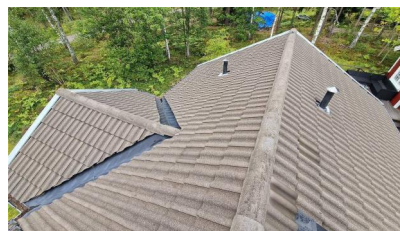
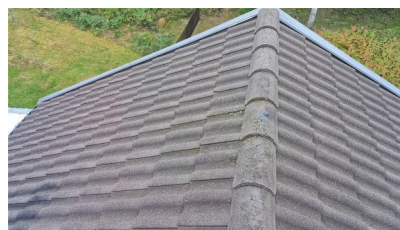
## Utvändigt / Tak

Tak besiktat via stege och takstege från entrésidan.

Tätade genomföringar förekommernockpannor (troligtvis gammal tv-antenn eller liknande).  
Rekommenderar att dessa kontrolleras/tätas vid behov för att minska risken för läckage.

Färgflag på plåtdetaljer förekommer.

I övrigt från takstege sett finns inget att notera.

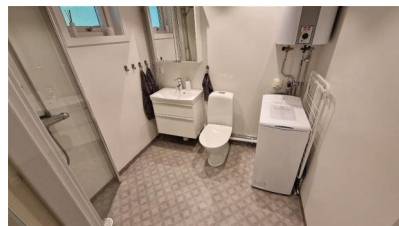
### Entréplan / Dusch / Wc

Våtrumsintyg GVK noterades och lästes.

Fuktindikering i utrymmet gav inga förhöjda fuktindikationer.

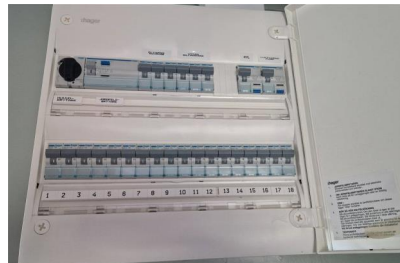
### Entréplan / Passage

Jordfelsbrytare finns installerad vid el-centralen, gruppförteckning noteras.
