# Besiktningsprotokoll

Anticimex Försäkringsbesiktning i samarbete med Fastighetsbyrån

| Fastighetsadress:<br>Sunnebovägen 5 | |

| Besiktningsdatum:<br>2025-08-29 | Protokollnummer:<br>69235180 |

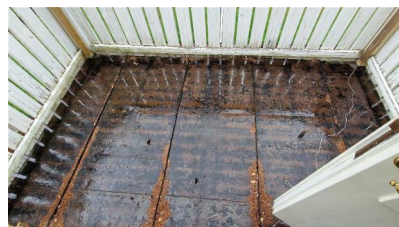
Plåttaket är äldre.

Plåttak har enligt vår bedömning en begränsad livslängd. Eftersom farstuvästens/balkongens plåttak är äldre har det ett minskat motstånd mot vatteninträngning.

Detta i sin tur kan leda till fuktskador.

Ballkongräcke mm. har målning/underhållsbehov.

Träkonstruktioner där målningsbehov finns riskerar att få fukt- och rötskador på grund av sämre vattenavvisande förmåga.

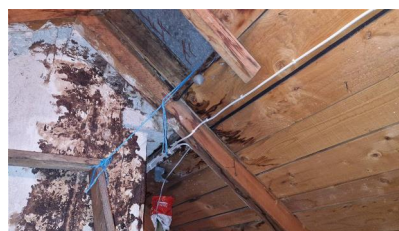
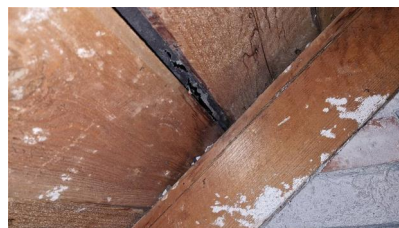
Tillträde invändigt via övre hall.

Tydliga spår av inläckage noteras anslutning murstock och taklucka. Vid besiktningstillfället uppmättes inga förhöjda värden. Vid murstock och taklucka noteras även mindre ljusinsläpp.

Jag rekommenderar noggrann egenkontroll av utrymmet tills framtida takbyte sker.

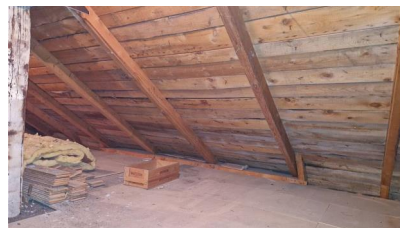
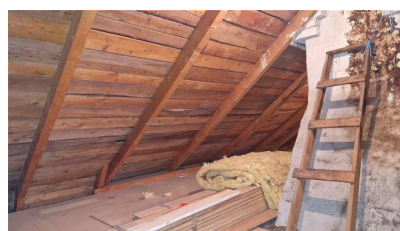
Vid kontroll av konstruktion uppmättes fuktkvot 9% i underlagstak.  
Risk för mikrobiell tillväxt föreligger vid 17%.

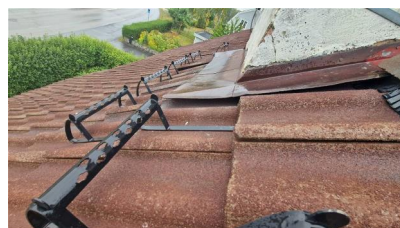
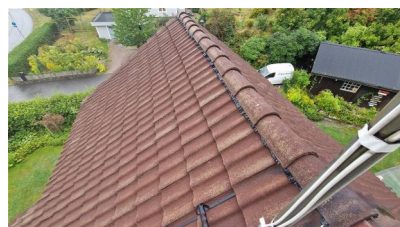
Tak besiktat via steg och taksteg från entrésidan.

Yttertaket är äldre.

Takpannor, plåtdetaljer och underlagspapp har enligt vår bedömning en begränsad livslängd. Eftersom husets taktäckning är äldre har det ett minskat motstånd mot vatteninträngning. Detta i sin tur kan leda till fuktskador på träläkt och vidare ner i underliggande konstruktioner.

En del plåtdetaljer glipar något.  
Tak har behandlats 2023.

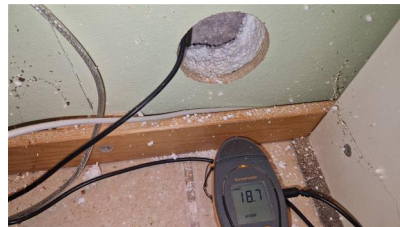
Ut och uppreglade källarväggar förekommer i källaren.

Befintlig konstruktion eventuella väggssyllar riskerar att drabbas av fuktskador på grund av naturlig fuktpåverkan. Detta i sin tur kan leda till mikrobiella skador (angrepp av mikroorganismer) som kan resultera i att mikrobiell lukt sprids till boendemiljön.

Vid kontroll av konstruktion uppmättes fuktvärden över gränsvärden för mikrobiell tillväxt.

I förråd togs ett 70mm hål upp i yttervägg.

I stående väggregel uppmättes fuktkvot 19%.

Risk för mikrobiell tillväxt föreligger vid 17%.

Även i utrymmet under farstukvist uppmättes förhöjda värden.

Nuvarande fastighetsägare har påbörjat nedmontering av aktuell konstruktion.

Jag rekommenderar att detta arbete slutförs för källaren i sin helhet.

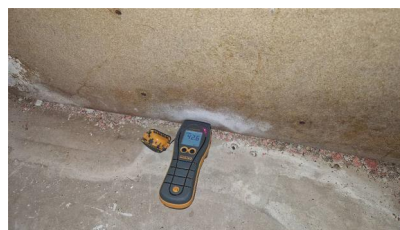
Se allmänt källarplan.

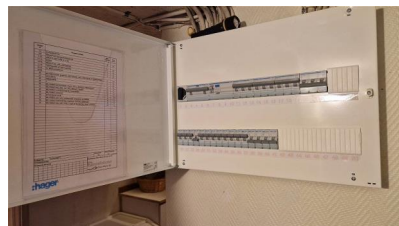
Jordfelsbrytare finns installerad vid el-centralen, gruppförteckning noteras.
