# Besiktningsprotokoll

Anticimex Försäkringsbesiktning i samarbete med Fastighetsbyrån

| Fastighetsadress:<br>Klasbo 102 | |

| Besiktningsdatum:<br>2025-08-26 | Protokollnummer:<br>69224914 |

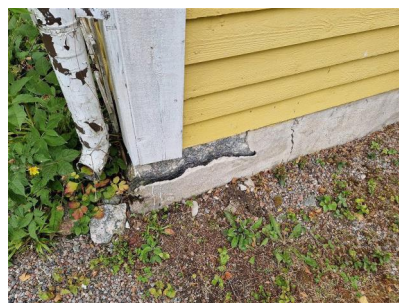
Sprickor och putssläpp förekommer på sockel.

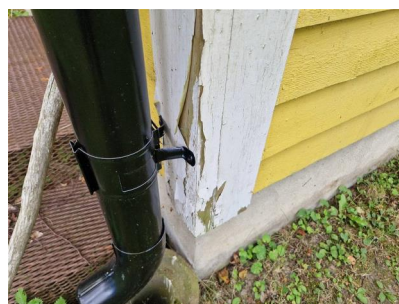
Underhållsbehov förekommer lokalt på delar av fasadpanel/trädetaljer.

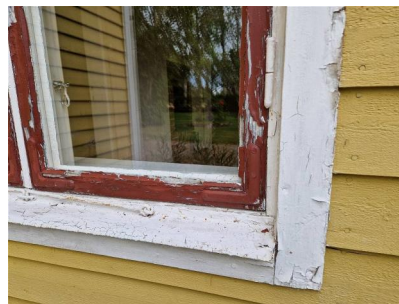
Vissa fönster är i omfattande behov av renovering/underhåll.

I övrigt förekommer det mindre underhållsbehov på vissa andra fönster.

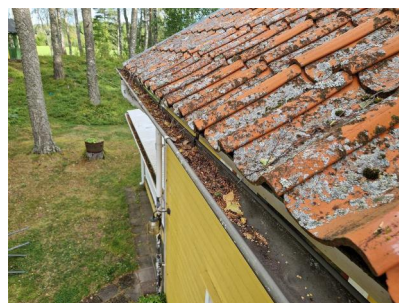
Hängrännor är skräpfyllda.

Eftersom hängrännor är fulla med skräp finns risk för fuktskador på fasad och sockel då vatten kan svämma över.

För att förhindra översvämning rekommenderas rensning av hängrännor.

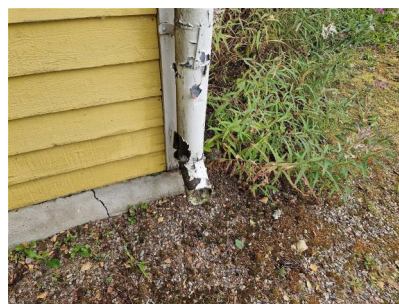
Stuprör avslutas nära husliv.

Stuprör som avslutas intill husliv (ovan mark) kan medföra en ökad fuktbelastning på grundmur/sockel med fuktrelaterade skador som följd.

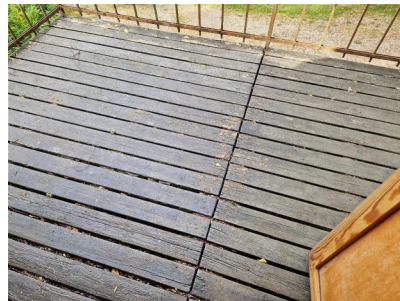
Taket under terrass kunde inte besiktas då trallen döljer takets yta.

Vi rekommenderas att trätrallen demonteras så att en kompletterande besiktning kan utföras.

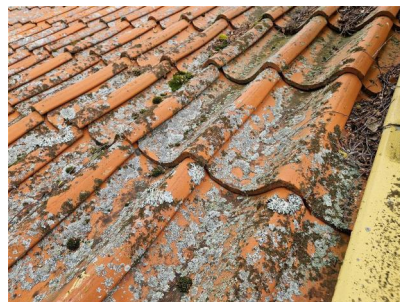
Mindre mosspåväxt/lav förekommer på tegelpannor.

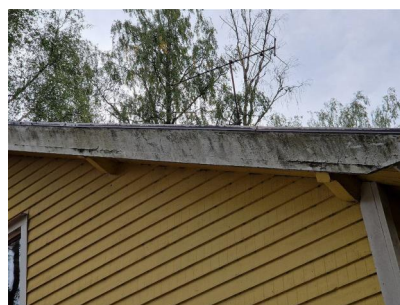
Vindskivor är i begynnande behov av målning/underhåll.

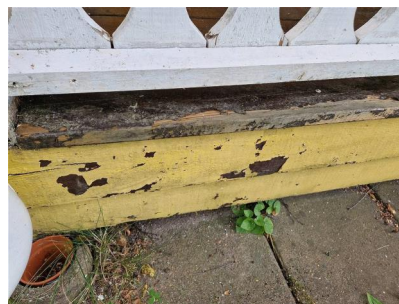
Underhållsbehov förekommer.

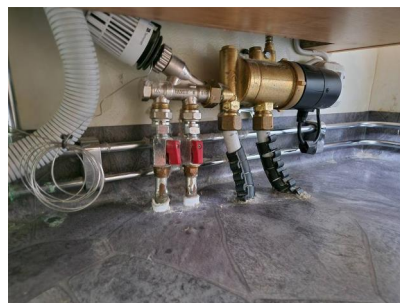
Rör genomföring finns i golv.

Detta är en avvikelse från gällande branschregler. Dock bedöms inte rör genomföringarna innebära en ökad risk för eventuella fuktskador.

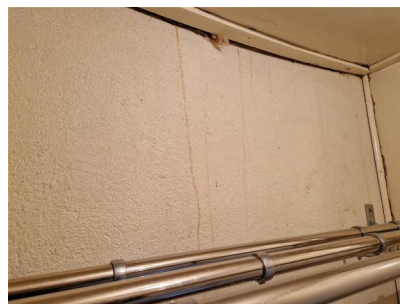
Äldre rinnmärken förekommer på murstock i passagerum till sidovinden.

Bedöms ej vara pågående.
