**Fastighetsuppgifter**

Tjuvkil 1:191

Truskärvägen 1D

| Uppdragsnummer | O28975 |

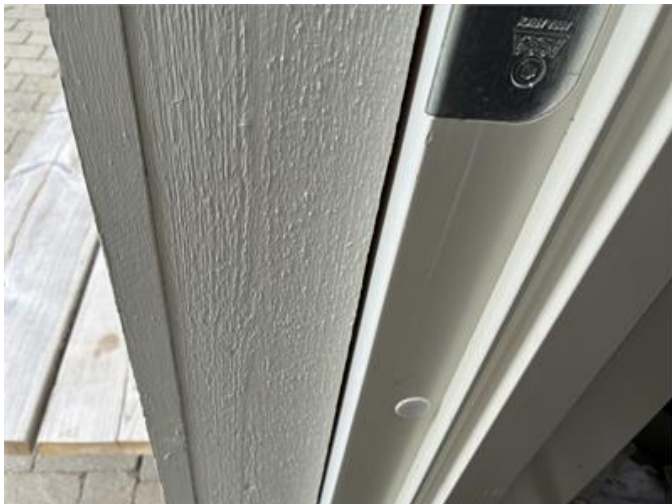
| Besiktningsresultat | | | | | |
|---|---|---|---|---|---|
| Fasad | | X | | | Mindre otätheter finns mellan fönster/foder. Se kommentar/riskanalys. |

När det finns otätheter i fasaden innebär det risk för att vatten kan tränga in och orsaka fuktrelaterade skador i bakomliggande konstruktion.

Fasad: Mindre otätheter finns mellan fönster/foder.

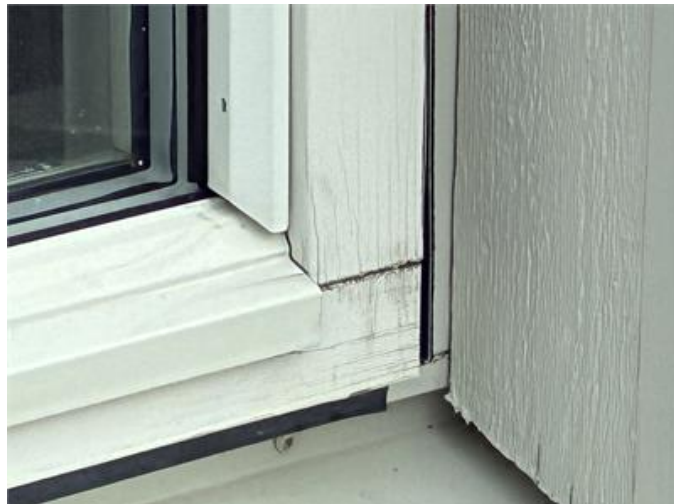
| Besiktningsresultat | | | | | |
|---|---|---|---|---|---|
| Fönster | | X | | | Några fönster har begynnande underhåll och målningsbehov. Se kommentar/riskanalys. |

Fönster med behov av underhåll/målning riskerar att drabbas av fukt- och rötskador.

Fönster: Några fönster har begynnande underhåll och målningsbehov.
