# Besiktningsprotokoll

Anticimex Försäkringsbesiktning i samarbete med Fastighetsbyrån

| Fastighetsadress:<br>Ingeborgs väg 18 | |

| Besiktningsdatum:<br>2025-08-27 | Protokollnummer:<br>69208769 |

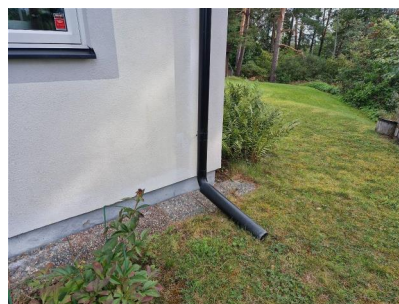
Stuprör är inte anslutet till markledning utan vattnet leds bort med rör.

Viktigt att fortsätta leda bort vattnet från huset.

- Hängrännor är rengjorda från mossor och löv.

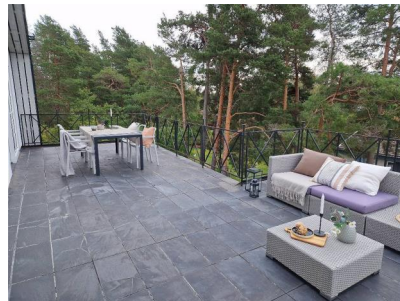
Underbyggd balkong/terrass.

Balkongen är en så kallad underbyggd och låglutande balkong. Underbyggda och låglutande balkonger är riskkonstruktioner för mikrobiella skador och läckage då yt/tätskiktet bland annat nyttjas för gångbelastnings samt på grund av liten/dålig avrinning. För denna typ av konstruktion är det viktigt med noggrant underhåll i form av rengöring/rensning samt byte av yt-/tätskikt i förebyggande syfte då läckage är svåra att upptäcka i tid.

- Balkongräcket har färgsläpp och ytrost.

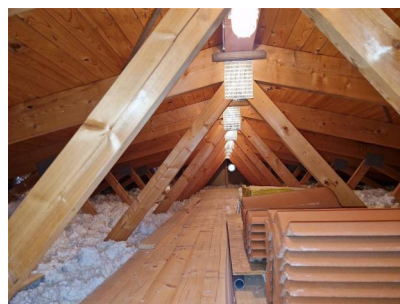
Vid kontroll av vinden uppmättes fuktvärden under kritisk fuktnivå för mikrobiell tillväxt och en normal lukt upplevdes. Fuktkvoten i underlagstak/takbjälkar uppmättes till 8%.

Gränsvärden för mikrobiell tillväxt.

Det finns risk för mikrobiell tillväxt om den relativa fuktigheten (RF) i den omgivande luften är över 75 %. I furuvirke motsvarar det en fuktkvot (FK) på 17 %.

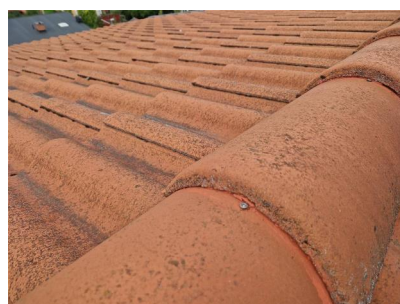
Yttertaket är avsynat från mark och takstege.

Det noteras attnockpannor täcker bristfälligt, synliga skruvar.

Detta innebär en ökad risk för fuktskador i underliggande konstruktioner.

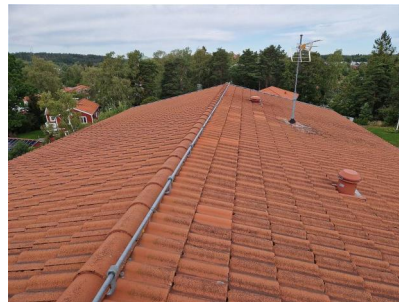
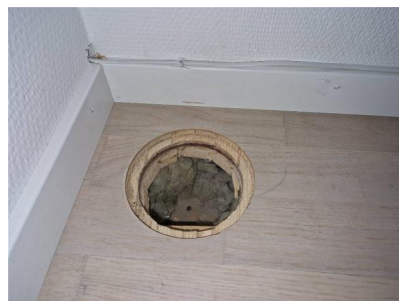
Grundläggningen består av en betongplatta på mark utan underliggande isolering och med ett uppreglat isolerat golv dikt an betongen. Denna konstruktion får ofta skador på grund av naturlig fuktvandring.

Vid kontroll av konstruktion uppmättes fuktvärden över kritisk nivå för mikrobiell tillväxt.

Två stycken provhål gjordes.

Provhål ett i garderoben till sovrum 5 där uppmättes fuktkvoten till 20% i pallvirke och den relativa fuktigheten till 76%, 17°C.

Provhål två gjordes i sovrum 4 där uppmättes fuktkvoten till 16% i pallvirke och den relativa fuktigheten till 75%, 17°C.

Golvets uppbyggnad. Parkettgolv, masonit, spånskiva/råspont, regel, isolering, pallvirke, betongplatta.

Vi rekommenderar en fördjupad undersökning för att bedöma orsak och omfattning. Det är viktigt att tänka på att denna rekommendation om fördjupad undersökning gäller hela entréplanet.

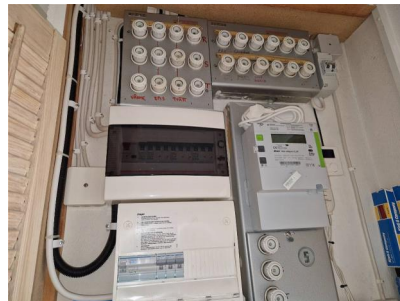
Jordfelsbrytare finns installerad vid den äldre el-centralen.

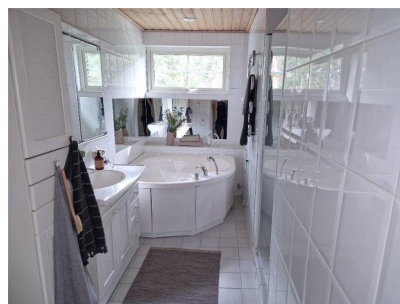
Utrymmet är äldre och har passerat tiden för sin tekniska livslängd.

Det noteras.

- Klinkergolv har släppt från underlaget utanför badkaret. Förhöjd fuktindikering.
- Golvbrunnen och ytorna under/bakom badkaret har inte avsynats.
- Rörgenomföring finns i vägg vid badkaret.
- Fönster är olämpligt placerad.

Renovering av utrymmet rekommenderas. Kontakta en behörig våtrumsentreprenör för en renovering. I samband med renoveringen bör omkringliggande konstruktioner kontrolleras för att upptäcka eventuella följdskador.

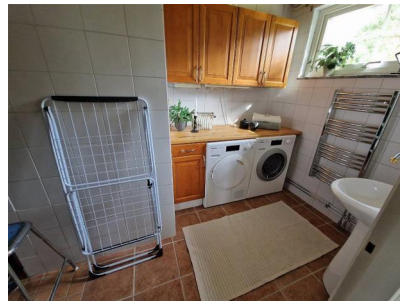
Följande noteras i tvättstugan.

- Våtutrymmet har äldre yt-/tätskikt.
- Bomljud i klinkergolvet.
- Rör genomföring finns i golvet.
- Bristfälligt golvfall.
- Spricka i fog på vägg.

Eftersom funktionen, som innebär att ytskiktet/tätskiktet ska vara vattentätt, kan vara nedsatt finns en ökad risk att vatten tränger igenom ytskiktet/tätskiktet med vattenskador i omkringliggande konstruktioner som följd.

Fuktindikering i utrymmet gav inga onormala fuktindikationer.

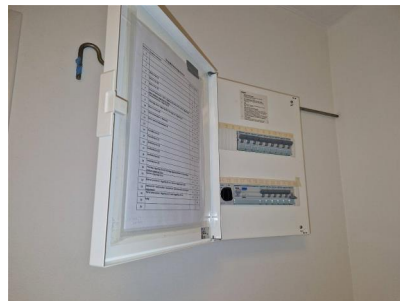
El-centralen har jordfelsbrytare och gruppförteckning.
