**Fastighetsuppgifter**

Flögen 1:16

Hallebäcksvägen 2

| Uppdragsnummer | P4800 |

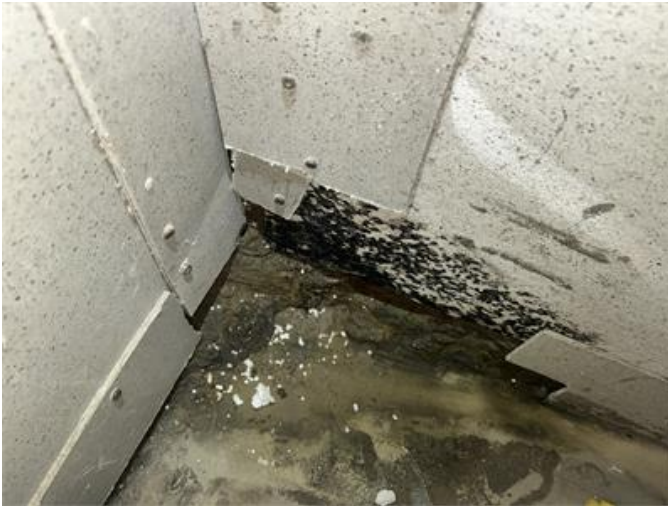
| Besiktningresultat | | | | | |
|---|---|---|---|---|---|
| Dusch/WC/Tvätt | | | x | | Mikrobiell påväxt på skivor och våtrumstapet samt synligt berg vid tvättmaskin.<br>Fuktskadad träfiberskiva vid duschkabin.<br>Våtrumsmattan ej komplett samt otät vid uppvik.<br>Golvlister i WC del finns ej samt vatten känsligt golv.<br>Se kommentar/riskanalys. |

Källarplan: Mikrobiell påväxt på skivor vid bl.a. tvättmaskin samt synligt berg.

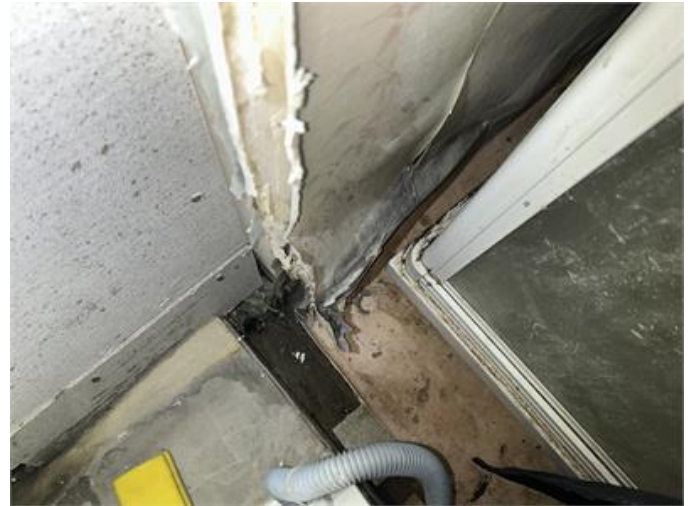
Källarplan: Våtrumstapet har släppt samt mikrobiell påväxt.

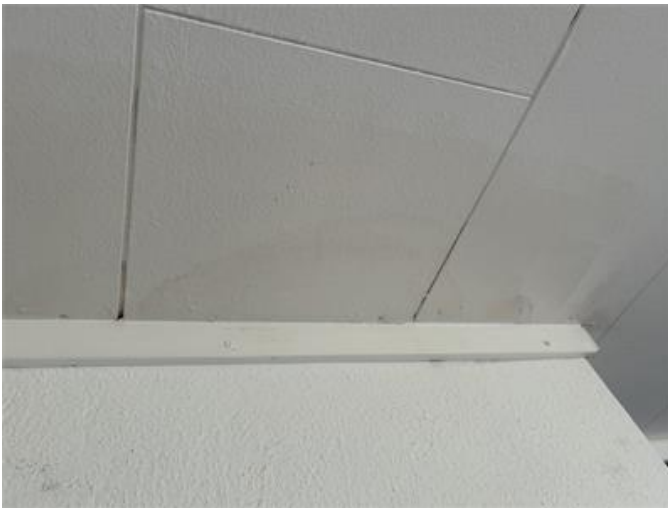
| Besiktningresultat | | | | | |
|---|---|---|---|---|---|
| Vardagsrum | | x | | | Fuktanvisning i innetak, från gammalt läckage enligt uppgift. |

Vardagsrum: Fuktanvisning i innertak, från gammalt läckage enligt uppgift.

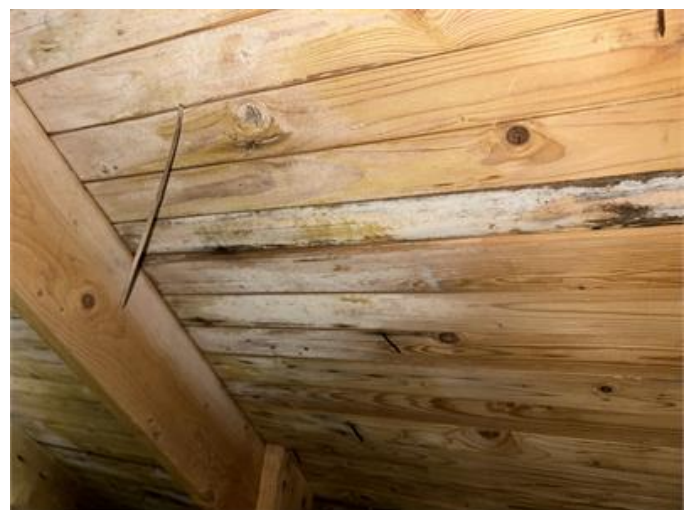
| Besiktningsresultat | | | | | |
|---|---|---|---|---|---|
| Nockvind | | x | | | Mikrobiell påväxt noteras på flera ställen på underlagstaket.<br>Fuktanvisning vid rännal, torr vid besiktning.<br>Mycket lösöre samt byggmaterial förekommer i utrymmet.<br>Se kommentar/riskanalys. |

Om det finns brister i tätningen mellan ett varmt (bostad) och ett kallt (vind) utrymme finns det en risk att relativt varm och fuktig luft kommer ut från det varma utrymmet och möter en kall yta och kondenserar. Mikrobiell missfärgning och kondens på yttertakskonstruktionen är en indikering på att inneluften kommer ut till vinden så att ett gynnsamt klimat för en mikrobiell tillväxt har uppstått. För att komma tillrätta med detta måste fukttillförseln inifrån bostaden minskas. Detta kan göras genom att ventilationen i bostaden förbättras samt att eventuella otätheter i vindsbjälklaget (tak/väggvinklar, vindslucka mm.) tätas.

Nockvind: Mikrobiell påväxt på underlagstaket.

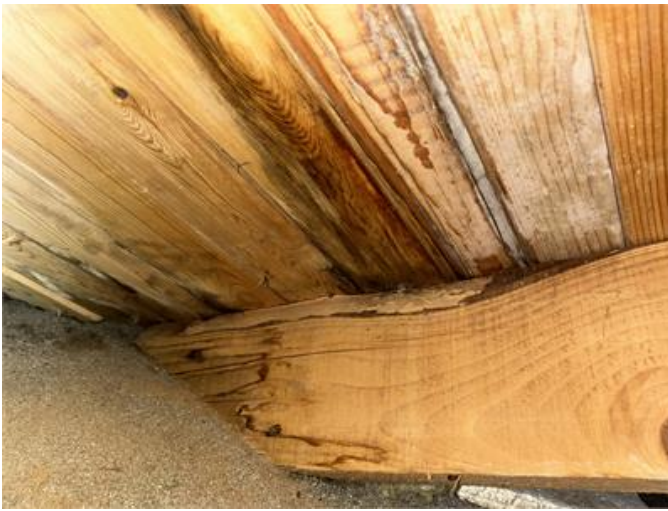
Nockvind vinkel: Fuktanvisning vid rännor, torr vid besiktning.

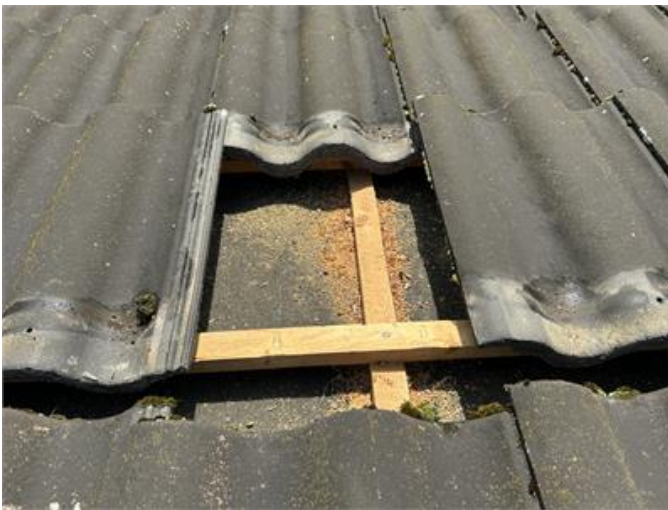
Mossa binder fukt, vilket försämrar pannornas motståndskraft mot vatten och ökar risken för att spräckas vid frost. Skräp/Frömjöl under pannorna binder fukt med ökad risk för fuktskador i underliggande konstruktion.

Tak: Stickkontroll under pannor med anmärkning Skräp/Frömjöl.

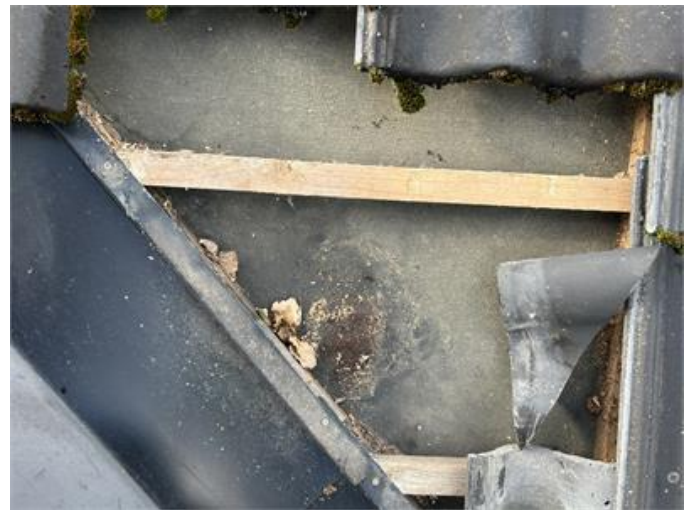
Tak: Kontroll vid rännor med anmärkning skräp/löv.

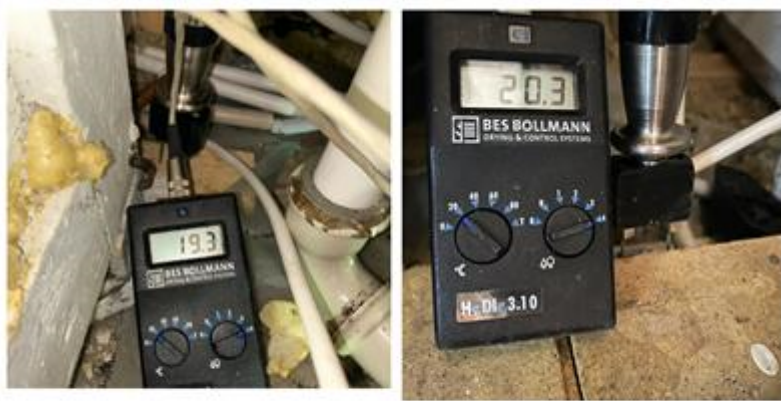
Mikrobiell påväxt på skivor samt synligt berg vid tvättmaskin.  
Fuktskadad träfiberskiva vid duschkabin.

Ingen avvikande lukt upplevdes i konstruktionen och fuktvärden över gränsvärdet för mikrobiell tillväxt uppmättes. Fuktkvoten uppmättes till 19-21% i golvregel.  
Risk för mikrobiell tillväxt föreligger vid en fuktkvot på 17% och rötskador >28%.

För att utreda orsaken av bristerna rekommenderas en fördjupad undersökning, vilket oftast resulterar i ett åtgärdsförslag.

Vanligen rekommenderas säkerställa det utvändiga fuktskyddets funktion samt ersätta riskkonstruktionerna med fuksäker lösning tex klinkers eller undertrycksventilerad golvkonstruktion. Organiskt material eller täta ytskikt bör inte finnas i källaren.
