# Besiktningsprotokoll

Anticimex Försäkringsbesiktning i samarbete med Fastighetsbyrån

| Fastighetsadress:<br>Haletorpsvägen 15 | |

| Besiktningsdatum:<br>2025-08-20 | Protokollnummer:<br>69214203 |

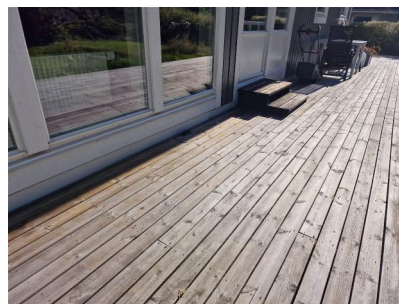
Utvändigt fuktskydd ligger oskyddat ovan mark.

Risk finns att det utvändiga fuktskyddet skadas och funktionen försämras.

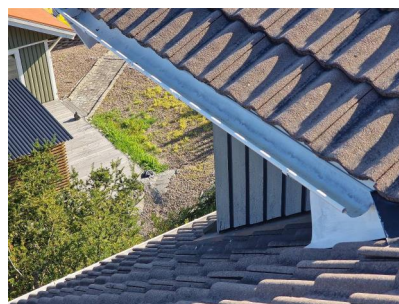
Fasadbeklädnaden har mindre rötskador på takkupa.

Mindre rötskador finns i fasadpanelen. Dessa bedöms dock inte ha lett till bakomliggande skador.

För att undvika följdskador kan rötskadad träpanel bytas ut.

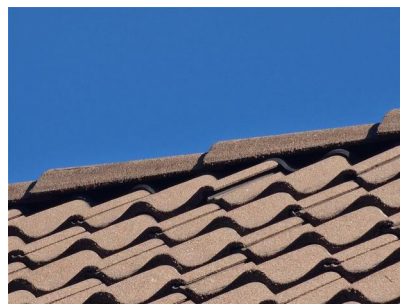
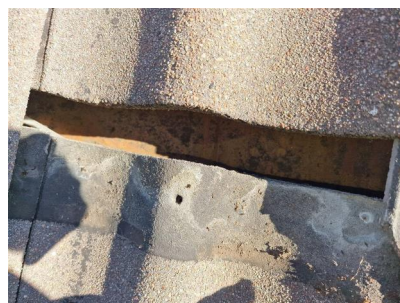
Yttertaket är äldre.  
Enstaka takpanna bör läggas tillrätta.

Takpannor och plåtdetaljer har enligt vår bedömning en begränsad livslängd. Eftersom husets taktäckning är äldre har det ett minskat motstånd mot vatteninträngning. Detta i sin tur kan leda till fuktskador på träläkt och vidare ner i underliggande konstruktioner.

Med denna konstruktion är det extra viktigt att takpannorna är hela. Eftersom underlagstaket inte har en papp kan regn och snö som tränger in genom otätheter leda till fuktskador i underliggande konstruktion.

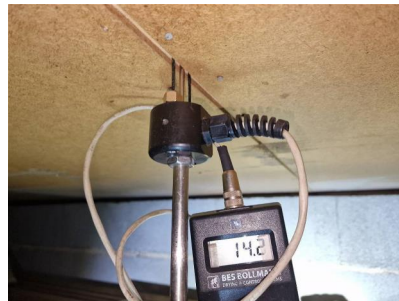
Vid kontroll av konstruktionen i krypgrund uppmättes fuktvärden under kritisk fuktnivå för mikrobiell tillväxt och normal lukt upplevdes. Organiskt material finns och bör tas bort.

Golvbjälklaget ovan den uteluftsventilerade krypgrunden riskerar att drabbas av fuktskador på grund av naturlig fuktpåverkan. Detta kan i sin tur leda till mikrobiella skador (angrepp av mikroorganismer) som kan leda till att mikrobiell lukt sprids till boendemiljön.

Fuktkvoten uppmättes till 14,2 %.

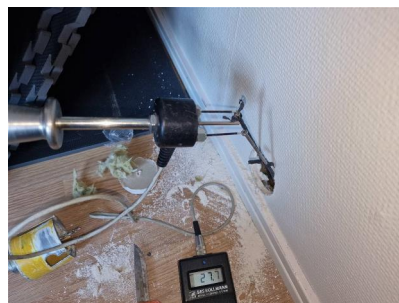
Fuktkontroll av väggsyllar.

Vid kontroll av väggsyllar uppmättes fuktvärden över kritisk fuktnivå för mikrobiell tillväxt och normal lukt upplevdes.

Fuktkvoten uppmättes till 27,7 %.

Vi rekommenderar en fördjupad undersökning för att bedöma orsak och omfattning. Det är viktigt att tänka på att denna rekommendation om fördjupad undersökning gäller hela källarplanet.
