**Fastighetsuppgifter**

Gavotten 6

Menuettvägen 16

| Uppdragsnummer | P4809 |

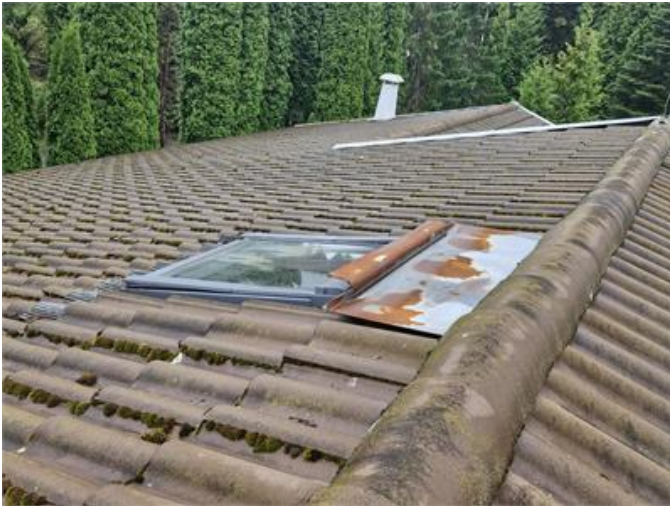
Tak, översiktsbild.

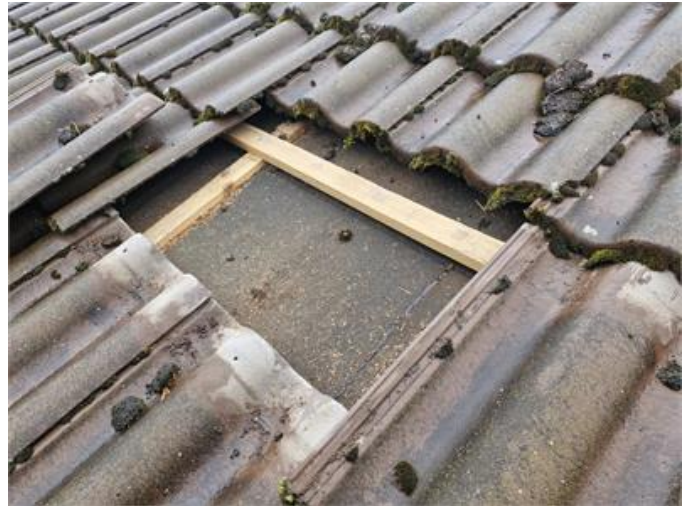
| Besiktningsresultat | | | | | |
|---|---|---|---|---|---|
| Tak | | X | | | Exakt ålder oklart, möjligen 20-25år.<br>Pannorna har mosspåväxt och några är spruckna.<br>Plåtarbeten vid takfönster har rostangrepp.<br>Ett av takfönstrena är äldre/original.<br>Vid takfoten har ströläktens avslut skavt hål i underlagspappen.<br>Se kommentar/riskanalys samt bilder. |

När takbeklädnaden påvisar åldersrelaterade brister har den nedsatt motstånd mot vatteninträngning, med risk för fuktrelaterade skador i underliggande konstruktioner.

Tak, exakt ålder oklart, mossa på pannorna.

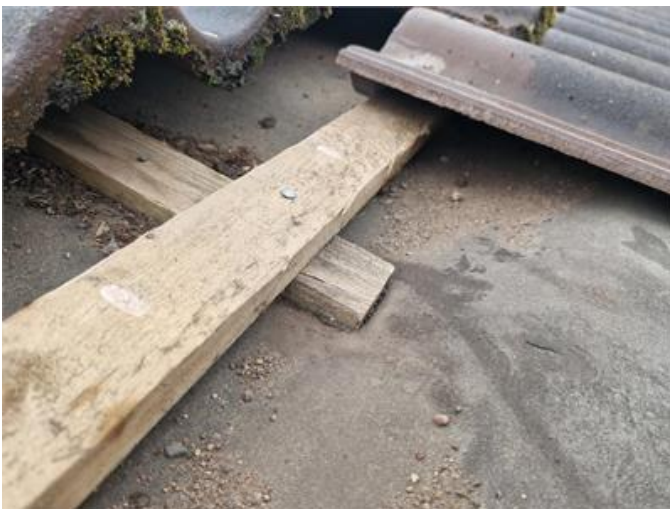
Tak, vid takfoten har ströläkten skavt hål i underlagspappen.

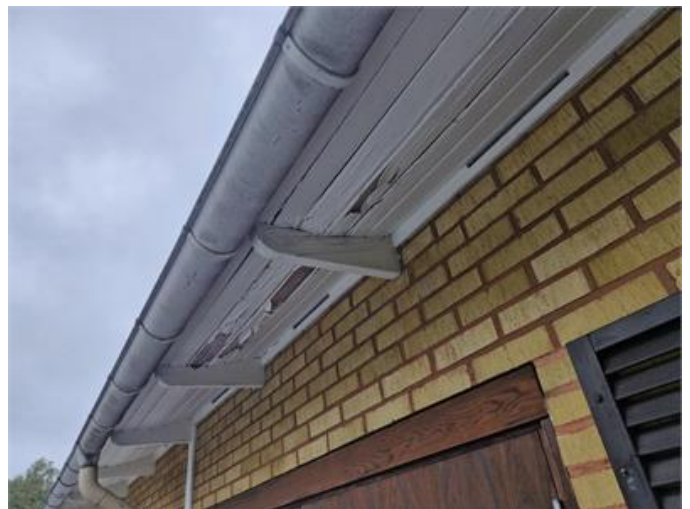
Tak, färgsläpp takfot ovan garageport, misstankar om läckage.

| Besiktningsresultat | | | | | |
|---|---|---|---|---|---|
| | | | X | | Vid takfoten ovan garageport noterades färgsläpp, sannolikt orsakat av läckage. Kontakta snickare för vidare kontroll. |

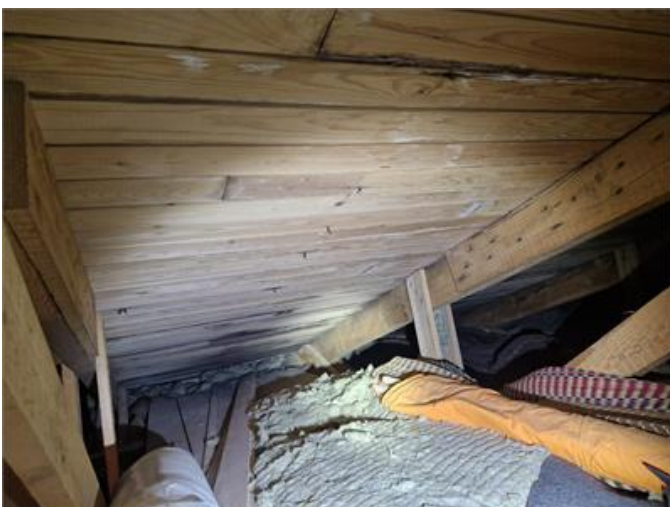
| Besiktningsresultat | | | | | |
|---|---|---|---|---|---|
| Nockvind | | | X | | Ner mot takfoten finns mörk mikrobiell påväxt i underlagstaket.<br>Takfotsventilationen är delvis igensatt.<br>Se kommentar/riskanalys samt bilder. |
| | | X | | | Några fuktanvisningar orsakade av läckage noterades i underlagstaket.<br>Torra vid stickprovsmässig kontroll och kan mycket väl vara sedan innan takrenoveringen. Håll under uppsikt. |

Nockvind, torra läckagefläckar samt mörk mikrobiell påväxt ner mot takfoten.

Om det finns brister i tätningen mellan ett varmt (bostad) och ett kallt (vind) utrymme finns det en risk att relativt varm och fuktig luft kommer ut från det varma utrymmet och möter en kall yta och kondenserar. Mikrobiell missfärgning och kondens på yttertakskonstruktionen är en indikering på att inneluften kommer ut till vinden så att ett gynnsamt klimat för en mikrobiell tillväxt har uppstår. För att komma tillrätta med detta måste fukttilförseln inifrån bostaden minskas. Detta kan göras genom att ventilationen i bostaden förbättras samt att eventuella otätheter i vindsbjälklaget (tak/väggvinklar, vindslucka mm.) tätas. Vidare rekommenderas generellt gavel- och takfotsventilation på vindsutrymmen.

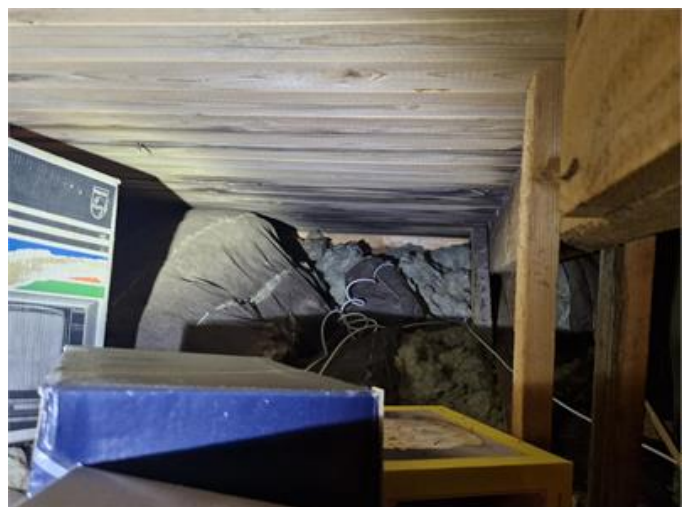
Nockvind, mörk mikrobiell påväxt ner mot takfoten.

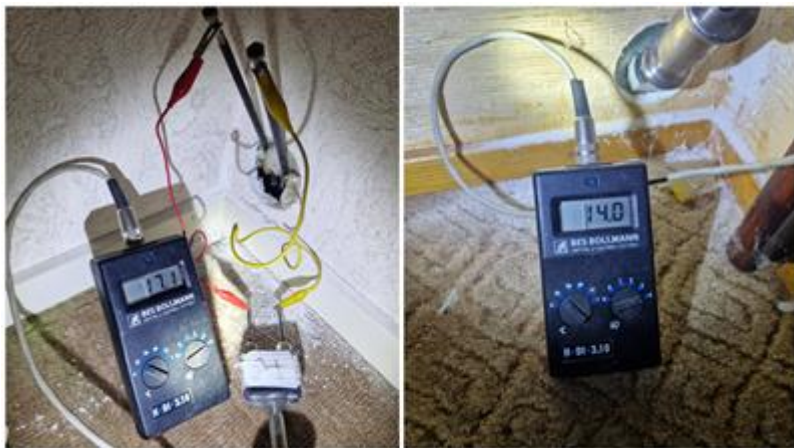
Kontroll av konstruktionen gjordes via stickprovsmässig håltagning i Sovrum1 (ytterväggsyll väster) och Sovrum3 (ytterväggsyll utbyggnad mot öster).

Ingen avvikande lukt upplevdes i konstruktionen.

Fuktvärden under och i nivå med gränsvärdet för mikrobiell tillväxt uppmättes.

Fuktkvoten uppmättes till 17-18% i ytterväggsyll väster och 14-15% öster.

Risk för mikrobiell tillväxt föreligger vid en fuktkvot på 17% och rötskador >28%.
