# Besiktningsprotokoll

Anticimex Försäkringsbesiktning i samarbete med Fastighetsbyrån

| Fastighetsadress:<br>Gällaryd Björkbacka 1 | |

| Besiktningsdatum:<br>2025-08-29 | Protokollnummer:<br>69226575 |

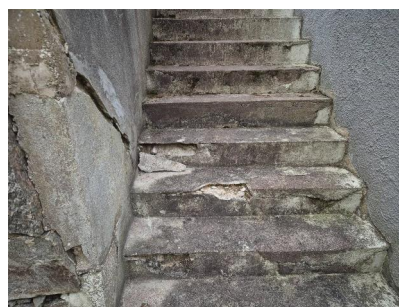
Trappan är motgjuten mot huset och har skador.

Eftersom trappan är motgjuten mot huset finns risk att vatten tränger in i anslutande konstruktioner vilket i sin tur kan leda till fuktrelaterade skador.

Laga trappan.

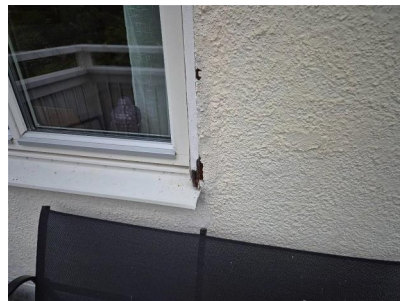
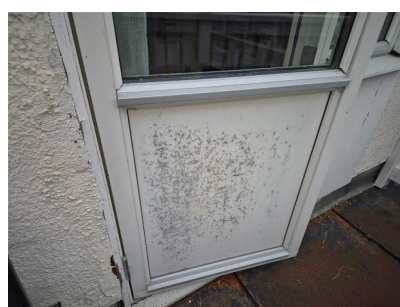
Rötskador finns i träkonstruktioner vid fönster, dörr vid balkongen på framsidan.

Rötskador i fasaden är ett tecken på bristande fuktskydd/hög fuktpåverkan, som även kan leda till fuktrelaterade skador i bakomliggande konstruktioner.

Vi rekommenderar en fördjupad undersökning för att bedöma orsak och omfattning eller att ni kontaktar en fackman som byter ut skadade delar.

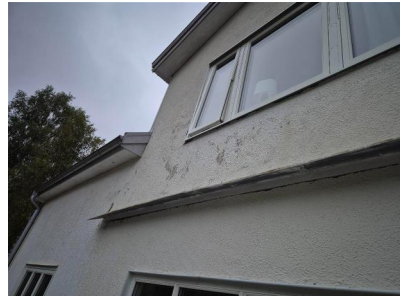
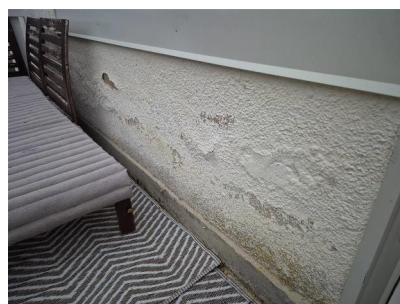
Sprickor och putssläpp finns i fasaden på vissa ställen.

Detta kan leda till fukt- och frysskador i konstruktionen.

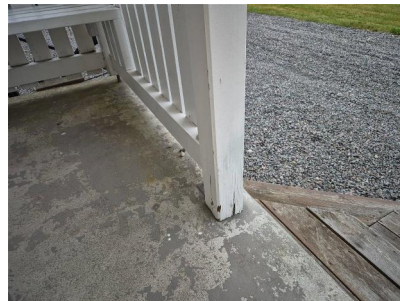
Räcke har mindre rötskador.

Byt ut rötskadade delar.

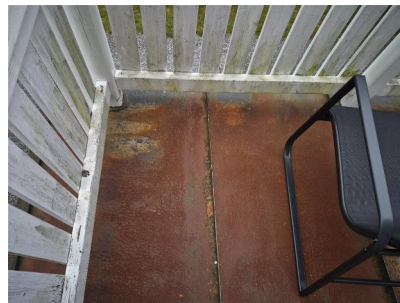
Plåtgolvet är rostigt.

Brister i täckningen kan leda till att regn- eller smältvatten tränger ner i underliggande takkonstruktion och orsakar fuktskador.

Vi rekommenderar en plåtslagare som lägger om plåten.

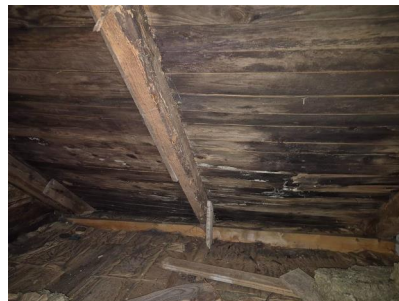
Underlagstaket har fuktfläckar och brädor som har mindre svampangrepp och rötskador.

Fuktfläckar kan bero på olika saker, och kan vara ett tecken på en tidigare eller ett pågående läckage.

Vi rekommenderar en fördjupad undersökning för att bedöma orsak och omfattning eller att ni byter ut skadade delar. Detta kan vara äldre skador som uppstått innan takomläggningen. Inga förhöjda fuktindikationer noterades.

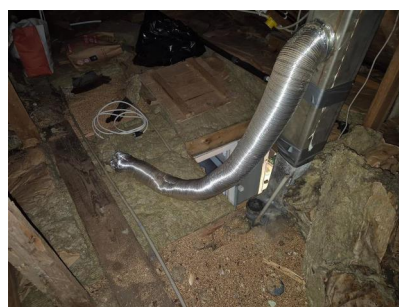
Avluftning avslutas på vind, ventilationsrör är skadat.

När avluftningen avslutas på vinden så finns det en risk att vid ett eventuellt läckage från vakuumventilen kan varm och fuktig luft strömma in i vindsutrymmet med fukt- och luktrelaterade skador som möjlig följd.

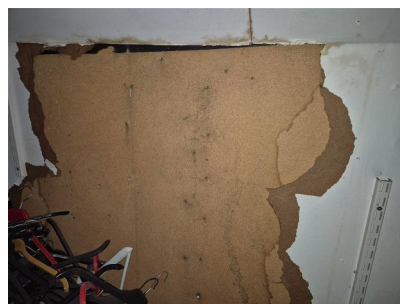
Väggen har torra fuktfläckar.

Inga förhöjda fuktindikationer noterades.

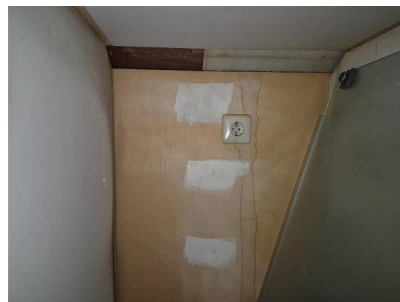
Väggen har torra fuktfläckar.

Inga förhöjda fuktindikationer noterades.
