# Besiktningsprotokoll

| Fastighetsbeteckning:<br>Knutby 1:43 | |
| Fastighetsadress:<br>Ägovägen 1 | |

| Besiktningsdatum:<br>2025-08-25 | Protokollnummer:<br>69221361 |

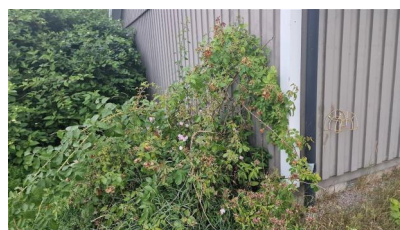
Växter finns i anslutning till grundmur.

När det finns rabatter och växter nära grundmuren finns risk att fukt stannar kvar i väggarna. Detta kan i sin tur orsaka invändiga fuktskador. Växternas rötter kan också skada grundmuren och sätta dräneringsledningen ur funktion.

Området närmast huset rekommenderas att vara fritt från växtlighet.

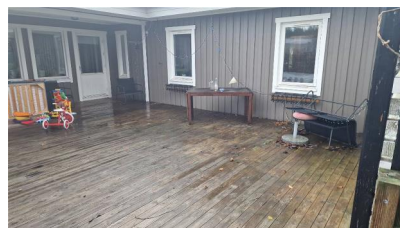
Delar av sockeln är obesiktad då altanen döljer den bakomliggande konstruktionen.

På synliga delar finns dock inget att notera.

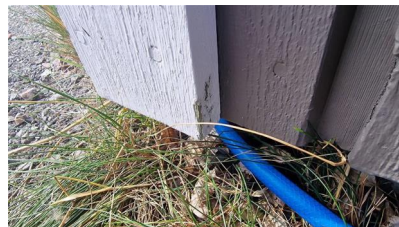
Fasadpanelen är i behov av mindre målning/underhåll.

För att öka livslängden på fasadbeklädnaden rekommenderas målning och underhåll.

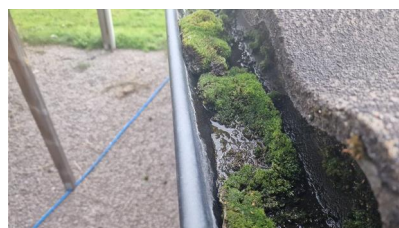
Fals på stuprör vänd mot fasad.

Falsen på stuprören kan med fördel vändas ut från fasaden för att lättare se om röret blivit skadat efter vinterns påfrestningar samt för att undvika skador på fasad vid ett eventuellt läckage.

Hängrännor är skräpfyllda.

Eftersom hängrännor är fulla med skräp finns risk för fuktskador på fasad och sockel då vatten kan svämma över.

För att förhindra översvämning rekommenderas rensning av hängrännor.

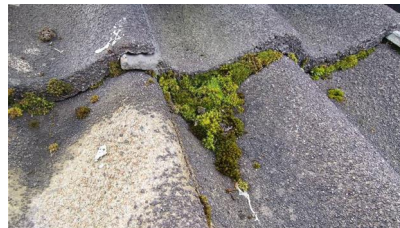
Mosspåväxt finns på takpannor.

Mossa som växer på taket kan leda till att taktäckningen har ett minskat motstånd mot vatteninträngning. Detta i sin tur kan leda till fuktskador på träläkt och takkonstruktionen vilket kan resultera i mikrobiella skador (angrepp av mikroorganismer).

För att öka livslängden på taket rekommenderas att mossan tas bort från takpannorna.

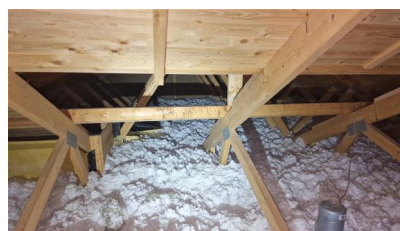
Vid kontroll av vinden uppmättes fuktvärden under kritisk fuktnivå för mikrobiell tillväxt och en normal lukt upplevdes.

Fuktkvoten i underlagstak/takbjälkar uppmättes vid besiktningstillfället till ca 8 - 9 %.

Vinden har dock ej kunnat besiktigas i sin helhet då landgång delvis inte finns (avser vindsdel ovan vardagsrum).

På åtkomliga platser finns dock inget att notera

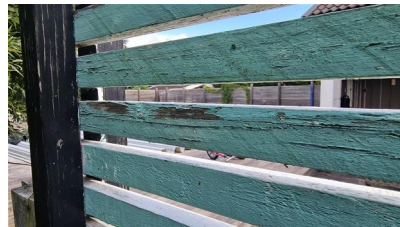
Träkonstruktioner är i behov av målning/underhåll.

Altanräcke och träkonstruktioner där målningsbehov finns riskerar att få fukt- och rötskador på grund av sämre vattenavvisande förmåga.

Vi rekommenderar att du utför målning/underhåll av altan.

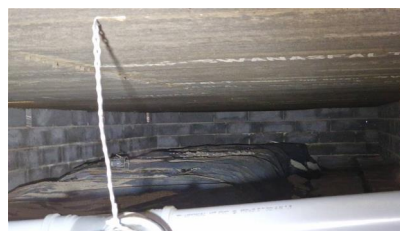
Vid kontroll av konstruktion uppmättes fuktvärden över kritisk fuktnivå.

Uteluftsventilerade krypgrunder med bjälklag av organiskt material har ofta fuktskador på grund av naturlig fuktpåverkan. Detta kan resultera i mikrobiella skador.

Via befintliga hål vid genomföringar noteras:  
Blindbotten av asfaboard, isolering samt träfärgade regler.  
Fuktkvoten uppmättes till 17 - 18 %.

Här bör man dock snarast vidtaga åtgärder för att få ett torrare klimat i utrymmet. Det gör man lättast med att installera en sorptionsavfuktare som hjälper till att sänka fukten i utrymmet och därmed förhindrar vidare mikrobiell påväxt och svampskador.

För att undvika detta så måste grundens klimat bli torrare. Läs Anticimex faktablad om uteluftsventilerade krypgrunder för tips och råd.

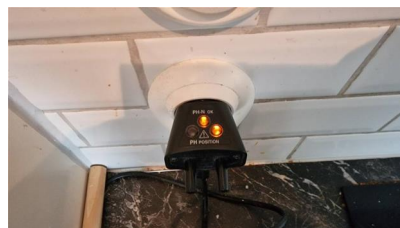
Funktionskontroll av jordade eluttag.

Vid stickprovskontroll av jordade eluttag noterades inga avvikelser.

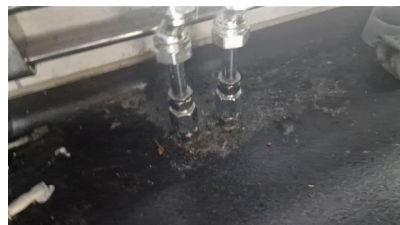
Rörgenomföring finns i golv.

När rörgenomföringar finns i golv är det inte fackmässigt\* utfört. Rörgenomföringar i golvet medför en ökad risk för att vatten tränger ner i omkringliggande konstruktioner och orsakar fuktskador. \*Fackmässigt utförande innebär att arbetet ska utföras enligt Boverkets byggregler, gällande branschregler samt monteringsanvisningar för samtliga material. Om dessa regler och anvisningar inte följs och en skada inträffar riskerar man att få en nedsatt eller utebliven skadeersättning från sitt försäkringsbolag (villahem).

Vidare noteras att golvfallet lokalt är bristfälligt.

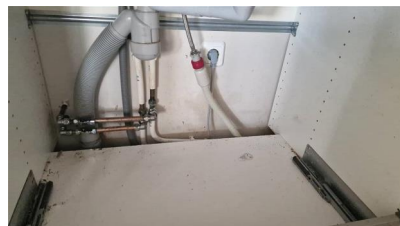
Fuktskydd saknas i diskbänksskåp samt under kyl och frys.

Utan fuktskydd är det svårt att upptäcka läckage från rörledningar. Vatten kan då tränga in i omkringliggande konstruktioner och orsaka fuktskador.

För att upptäcka eventuella läckage, installera ett fuktskydd.

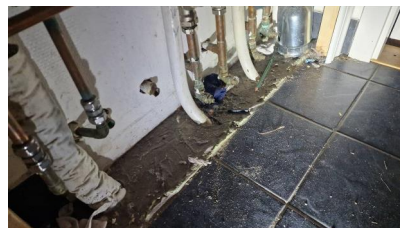
Rör genomföring finns i golv.

När rör genomföringar finns i golv är det inte fackmässigt\* utfört. Rör genomföringar i golv medför en ökad risk för att vatten tränger ner i omkringliggande konstruktioner och orsakar fuktskador. \*Fackmässigt utförande innebär att arbetet ska utföras enligt Boverkets byggregler, gällande branschregler samt monteringsanvisningar för samtliga material. Om dessa regler och anvisningar inte följs och en skada inträffar riskerar man att få en nedsatt eller utebliven skadeersättning från sitt försäkringsbolag (villahem).

Vidare noteras att tätskiktet är felaktigt anslutet i golvbrunnen (sticker fram under klämringen).

Bomljud noteras i enstaka klinkerplatta.

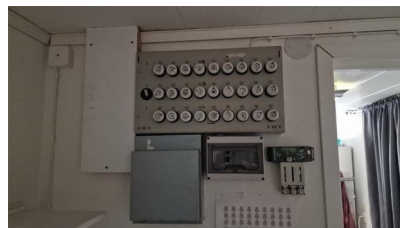
Jordfelsbrytare finns installerad vid el-centralen, gruppförteckning noteras.
