# Besiktningsprotokoll

| Fastighetsbeteckning:<br>Åhus 56:215 | |
| Fastighetsadress:<br>Harkranksvägen 21 | |

| Besiktningsdatum:<br>2025-08-29 | Protokollnummer:<br>69222242 |

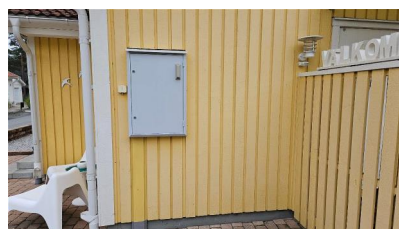
Fasadpanelen på husets östra och södra sida är solblekt och mindre torrspäckor har uppstått i färgen. Eftersom dessa sidor utsätts för många soltimmar slits de mer än övrig fasad. Som ny fastighetsägare bör man planera för underhåll inom de närmaste åren. Denna notering gäller också för uterummet.

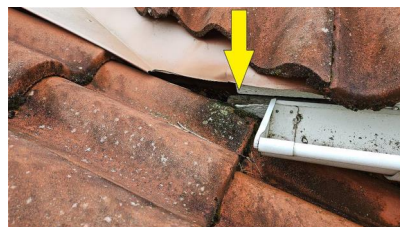
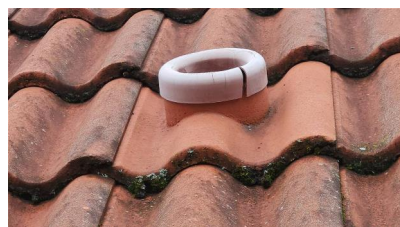
- Takfotsplåt finns ej. Risk finns att vatten kan skvätta tillbaka mot takfoten och orsaka fuktpåverkan. Risk för skada bedöms dock som mindre.
- Anslutningsplåten mellan entrén och huvudbyggnaden är något kort, vilket medför att fotbrädan utsätts för fuktpåverkan. Vi rekommenderar att plåten kompletteras för en bättre anslutning.
- Avloppsluftningens plastanslutning till takpannan har spruckit. Rekommenderar att anslutningen tätas/byts ut.
- Vindskiva mot väst är i behov av tvätt/underhåll.

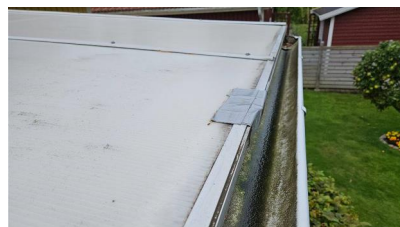
- Växtlighet finns intill träfasaden. Vi rekommenderar att busken plockas bort för att enklare utföra underhåll av fasaden.
- Kanalplasttaket har förskjutits i nederkant. Detta har provisoriskt tätats med silvertejp. Rekommenderar att fackman kontaktas som kan hjälpa er med åtgärd. Inga tecken på takläckage noterades vid besiktningen.

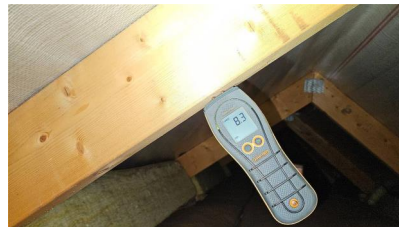
Vindsutrymmet kunde inte besiktas i sin helhet eftersom landgång saknas. Från luckan noterades inga avvikelser.

- Vid kontroll av vinden uppmättes fuktvärden under kritisk fuktnivå för mikrobiell tillväxt och en normal lukt upplevdes. Fuktkvoten i underlagstak/takbjälkar uppmättes till 8,3%. Risk för mikrobiell påväxt sker när fuktkvoten överstiger 17%.

- Underlagstaket består av plastfolie. Läs vidare under punkten Sidovind.

Skall vinden gå att kontrollera i sin helhet kommer landgång behöva monteras på utrymmet.

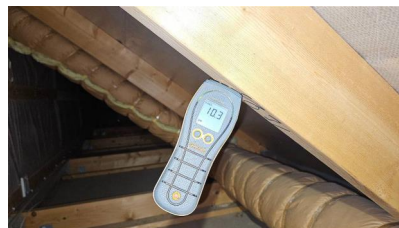
Vid kontroll av sidovindarna uppmättes fuktvärden under kritisk fuktnivå för mikrobiell tillväxt och en normal lukt upplevdes. Fuktkvoten i underlagstak/takbjälkar uppmättes till 10,3%.

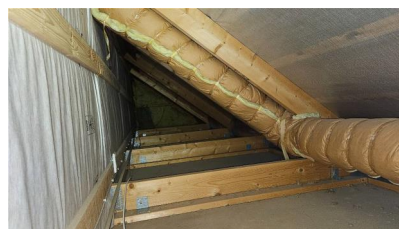
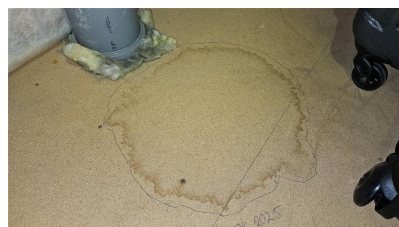
- Underlagstaket består av plastfolie. Eftersom underlagstaket består av plastfolie finns risk vid ogynnsam väderlek att regnvatten/snö tränger in under den yttre takbeläggningen och ner mellan plastöverlapp eller i andra otätheter med läckage på vindsutrymmet som följd.

- Äldre fuktrosor har observerats på spånggolvet. Vid besiktningstillfället uppmättes torra fuktvärden. I denna typ av hus är det vanligt att snöyr blåser in via takfoten under vinterhalvåret och smälter på vinden. På sidovinden mot söder noterades en fläck runt avloppsluftningen. Fläcken ringades in för att underlätta framtida kontroll.

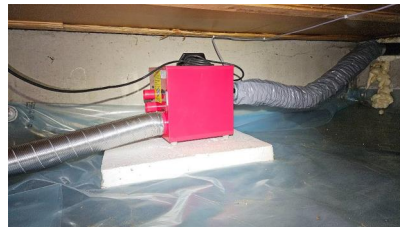
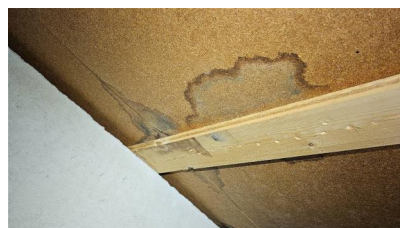
- I husets krypgrund finns en krypgrundsavfuktare installerad (Corroventa CTR 300TT2). Syftet med denna installation är att genom avfuktning hålla fuktigheten i krypgrunden på en så låg nivå att ingen tillväxt av mikroorganismer är möjlig. För att detta ska fungera är det viktigt att installationen servas årligen med bland annat filterbyte och kontroll av inställningar så att fuktigheten inte stiger. Fuktkvoten i grunden uppmättes till 10,2%.

- I blindbotten finns äldre fuktfläckar/påväxt som uppkom i samband med läckage på avloppsstammen 2016. Vid besiktningen uppmättes torra fuktvärden. Rekommenderar att fläckarna regelbundet kontrolleras.

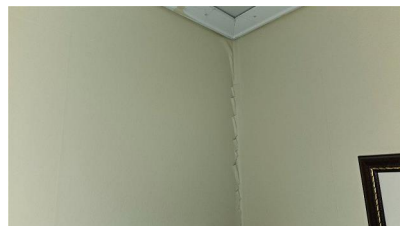
Rörelsesprickor har noterats i bostadens väggar. Dessa uppstår ofta i skarvar och är vanligt förekommande i denna typ av prefabricerade hus. Sprickorna är i regel en följd av naturliga rörelser i byggnaden över tid. Dessa bedöms inte lett till några följdskador.

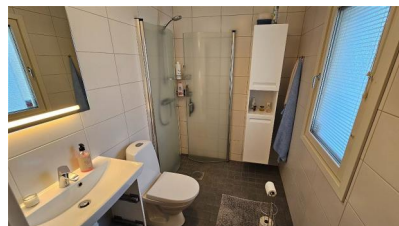
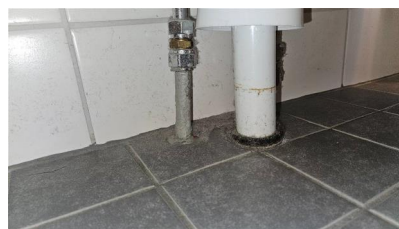
- Rör genomföring finns i golv.

Rör genomföringar i golvet medför en ökad risk för att vatten tränger ner i omkringliggande konstruktioner och orsakar fuktskador. Då rören är uppdragna långt ifrån duschzonen bedöms risken för skada som mindre.

- Tätskikt är felmonterat i golvbrunnen och sticker ut under klämringen. När tätskikt är felmonterat i golvbrunnen innebär det risk för fuktskador. Vatten kan tränga ner i omkringliggande konstruktioner med skador som följd. Som ny ägare är det viktigt att brunnen regelbundet rengörs för att vidhålla en god avrinning.

Ovanstående noteringar är frånsteg från gällande branschregler och kan ge upphov till minskad/ utebliven skadeersättning från ert försäkringsbolag om skada uppstår orsakat av frånsteget.

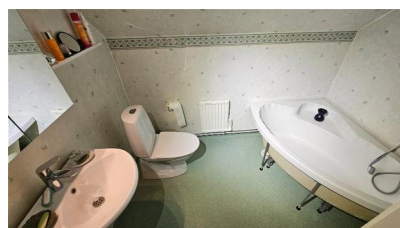
Badrummet har äldre yt-/tätskikt. Läs vidare under punkten Entréplan-Tvättstuga angående risken med äldre ytskikt.

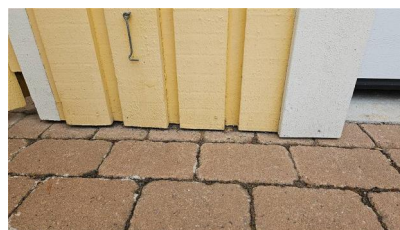
- Avståndet mellan fasadbeklädnaden och marknivån är otillräckligt. När fasadpanelen avslutas för nära markytan finns risk för att fukt sugas upp i panelens nederkant. Detta kan på sikt leda till fuktskador i fasadbeklädnaden.

- Rör genomföringen i fasaden till trädgårdsbevattningen bör skyddas från fuktbelastning då det förekommer mindre otäthet runt röret.

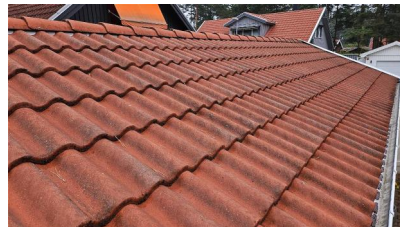
- Fotplåt finns ej. Läs vidare under punkten Utvändigt-tak.
- Undertaket består av plastfolie. Läs vidare under punkten Bostadshus-sidovind angående undertak av plastfolie.

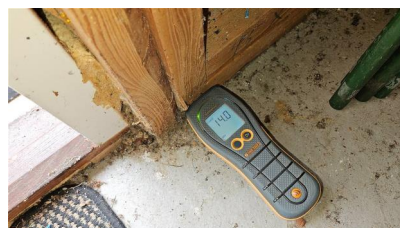
Kontroll av konstruktion har utförts i obehandlad ytterväggssyll med underliggande fuktskydd. Fuktkvoten i syllen uppmättes till 14,0%. Risk för mikrobiell påväxt sker när fuktkvoten överstiger 17%.

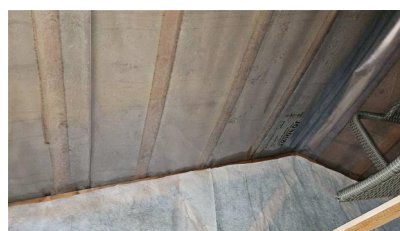
Undertaket i garaget består av åldersbeständig byggfolie. Denna typ av byggfolie är inte avsedd som undertak eftersom den saknar armering och kan bli för tät, vilket under vissa delar av året kan orsaka kondensbildning och fuktpåverkan av läkt/takstolar.

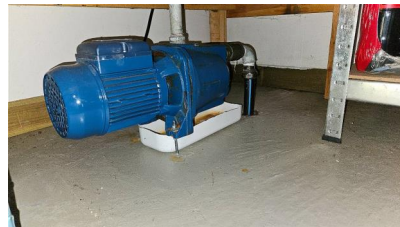
I utrymmet finns pumpen till den egna brunnen. Viktigt att pumpens ledningar töms innan vintern för att undvika frysskador. Observera att bostadens lednings/pumpsystem inte omfattas av besiktningen.
