**Fastighetsuppgifter**

Hertsön 11:30

Rödinggränd 19

| Uppdragsnummer | BD408 |

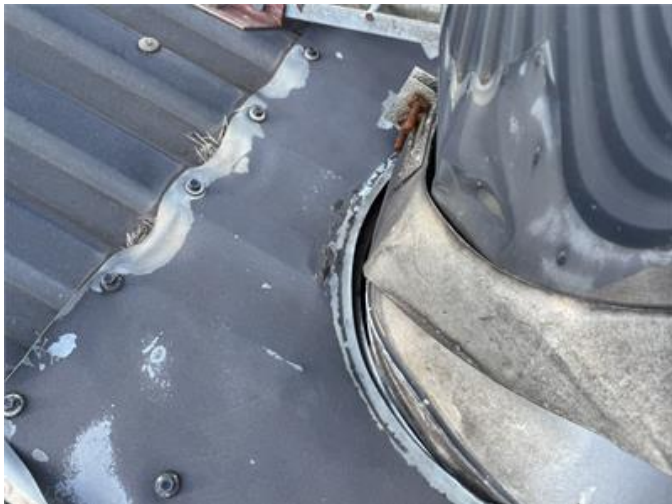
| Besiktningsresultat | | | | | |
|---|---|---|---|---|---|
| Tak | | | X | | Takplåt på utbyggnad är ej spikad enligt anvisningar.<br><br>Bucklor förekommer på takplåten.<br><br>Tryckskador förekommer på takplåt vid snörasskydd.<br><br>Plåtstos runt skorsten har spruckit och är otät, bedöms ej innebära direkt risk för allvarigare fuktskador eftersom skorstenens genomföring är i takutsprånget, se bilder och beskrivningar.<br><br>Vid skorstenen är det under takutsprånget öppet till vindsutrymmet så att fåglar etc. kan ta sig in.<br><br>Taket besiktades från mark, tak på utbyggnad och från fasadstege vid skorsten. |

Plåtstos runt skorsten har spruckit.

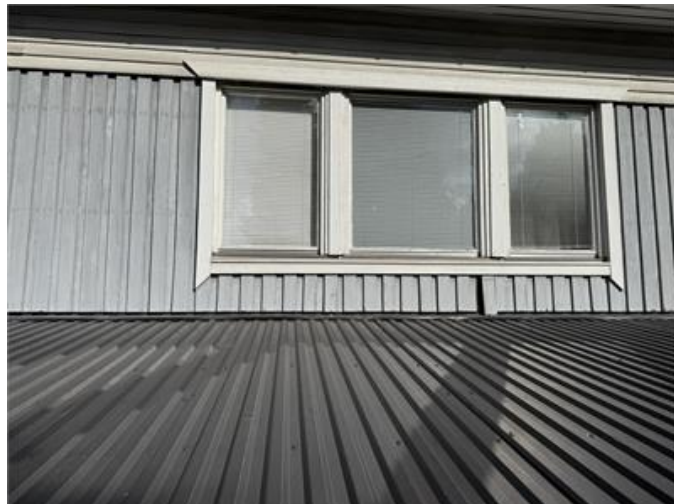
| Besiktningsresultat | | | | | |
|---|---|---|---|---|---|
| Fasad | | X | | | Fasaden ovanför uterummet har underhållsbehov. |

Fasaden ovanför uterum har underhållsbehov.

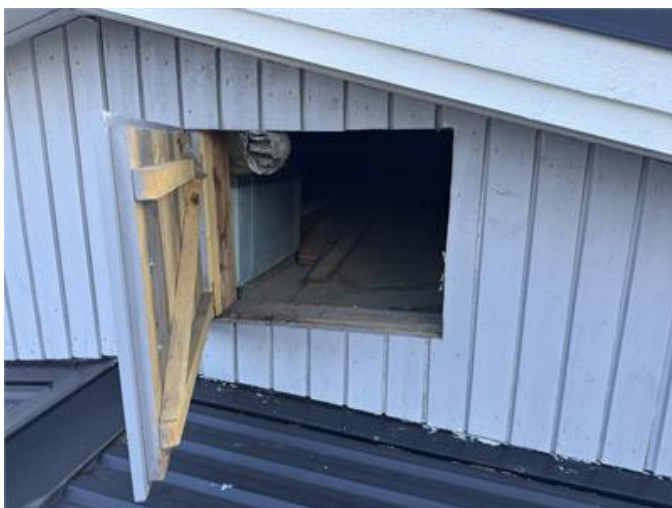
| Besiktningsresultat | | | | | |
|---|---|---|---|---|---|
| Vind utbyggnad | | | | X | Aktivt getingbo vid vindsluckan förhindrade tillträde vid besiktningen. |

Getingbo vid vindsluckan till utbyggnadens vind.

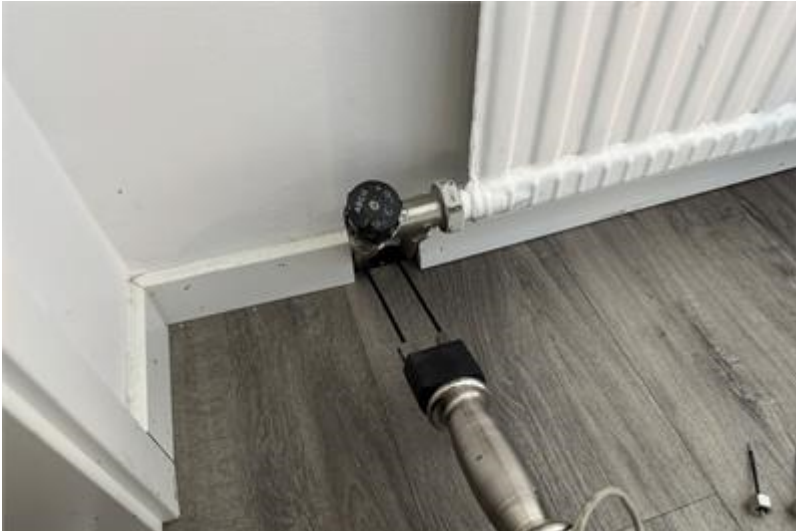
Fuktkvoten uppmättes i ytterväggens syllregel till ca 13% FK.  
Det kritiska gränsvärdet för mikrobiell tillväxt brukar anges till ca 15-17% fuktkvot (FK).

Vid kontroll av konstruktion uppmättes fuktvärden under kritisk nivå för mikrobiell tillväxt och normal lukt upplevdes.

Notera att stickprovsmässig undersökning är utförd samt att mätvärden normalt sett kan variera över årstiderna.  
För att säkert fastställa konstruktionens kondition och fuktstatus måste en mer omfattande undersökning utföras.
