**Fastighetsuppgifter**

Berghem 1:7

Trombvägen 1

| Uppdragsnummer | C16786 |

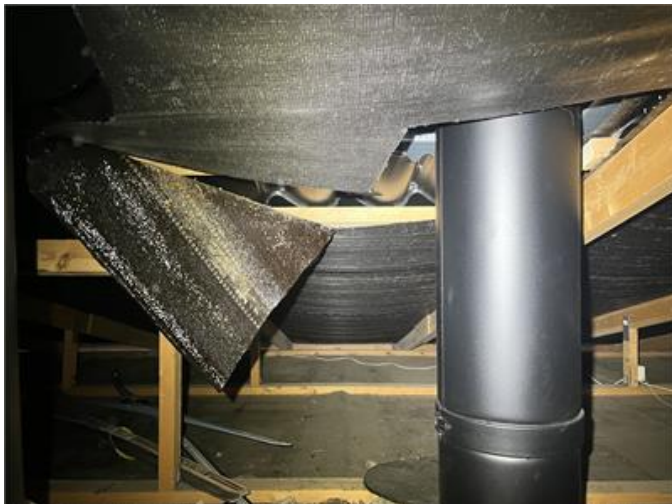
| Besiktningsresultat | | | | | |
|---|---|---|---|---|---|
| Vind | | X | | | Del av kondensskydd under takpannor bör justeras/tätas i anslutning genomföring skorsten. |

Bilden visar vinden där takduk under takplåt ej sluter tätt.

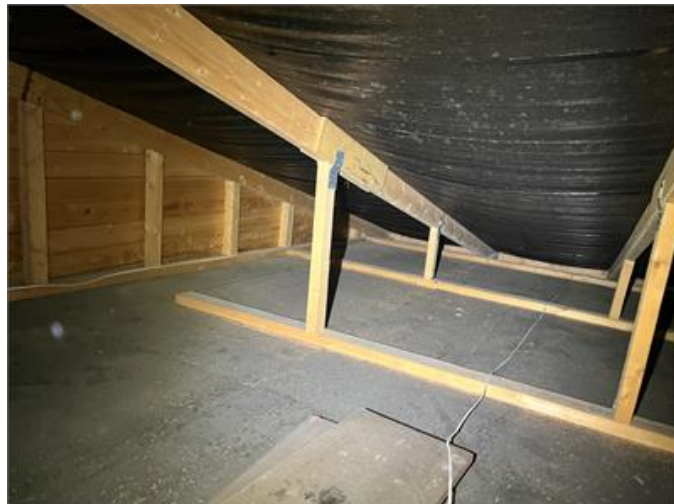
Bilden visar del av vinden.

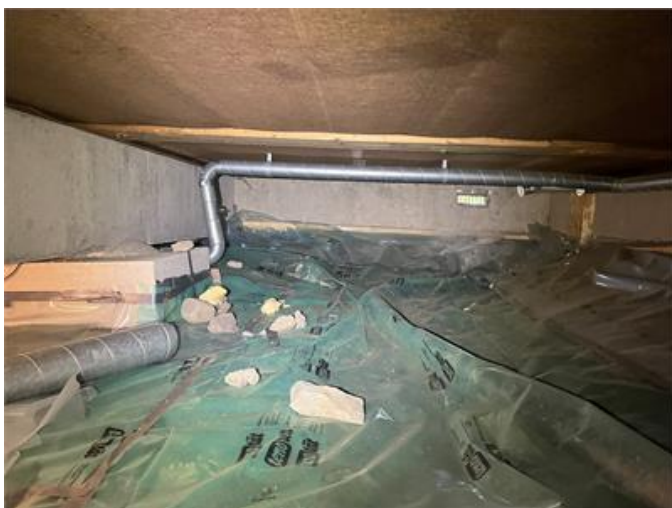
Mindre mängd synlig mikrobiell påväxt noteras på blindbotten, hålls under uppsikt för ev förändringar.

Några blindbottenskvivor har släppt vid infästning och isolering är synlig.

Bild från krypgrunden.

För att säkert fastställa grundens funktion och golvbjälklagets kondition krävs alltid en fortsatt teknisk undersökning. Se även protokollets näst sista sida Pos. 10.

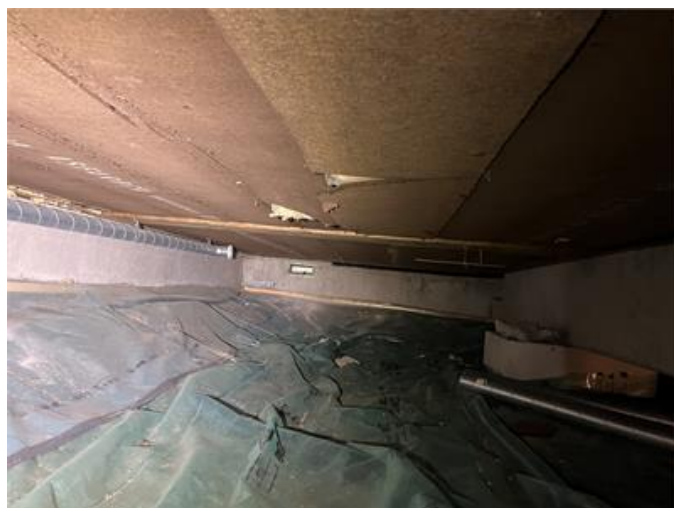
Bild från krypgrunden.

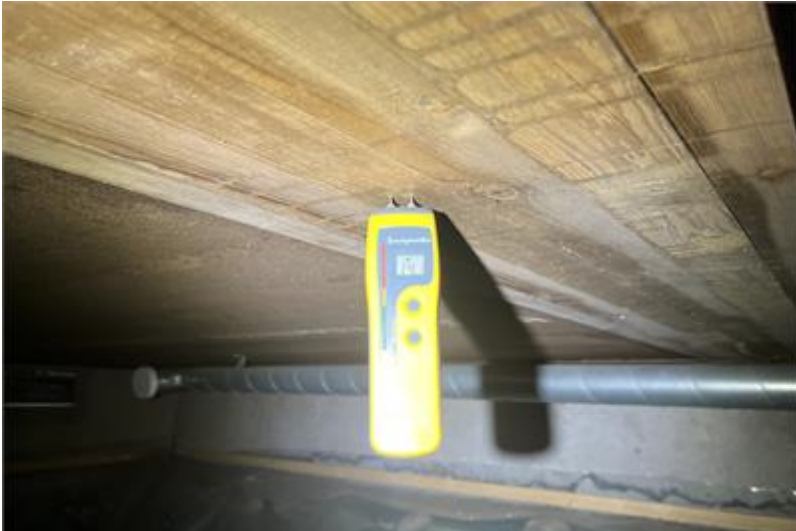
Fuktkvoten i blindbotten uppmättes till mellan 12-14%.  
Det kritiska gränsvärdet för mikrobiell tillväxt brukar anges till ca 15-17% fuktkvot (FK).
