**Fastighetsuppgifter**

KOLSTORP 1:66

Villavägen 1

| Uppdragsnummer | O28988 |

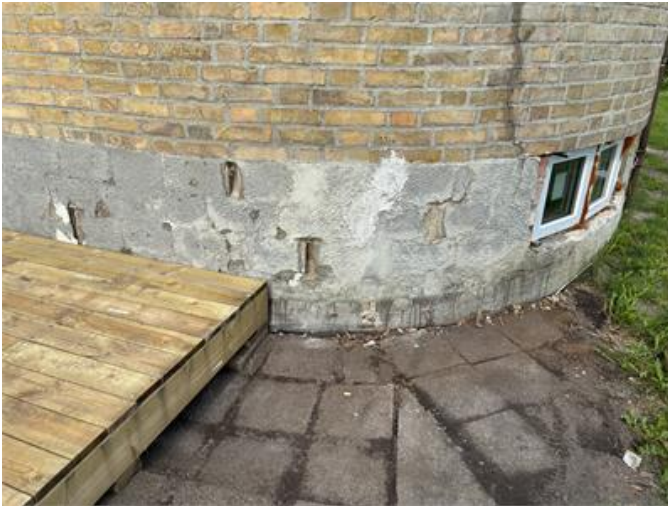
| Besiktningsresultat | | | | | |
|---|---|---|---|---|---|
| Sockel | | | X | | Det utvändiga fuktskyddet och dränering är äldre/sedan byggår. Se kommentar/riskanalys. |
| | | X | | | Putssläpp/sprickor finns på grundmuren. |

Sockel/Fasad: Putssläpp/sprickor finns på grundmur/fasad. Grundmurens fuktskydd/dränering är sannolikt sedan byggår.

De noterade bristerna på utsidan och insidan av grundmuren indikerar att det utvändiga fuktskyddet och dräneringssystemet har nedsatt funktion och bör åtgärdas. Kontakta markentreprenör för kontroll och åtgärd.

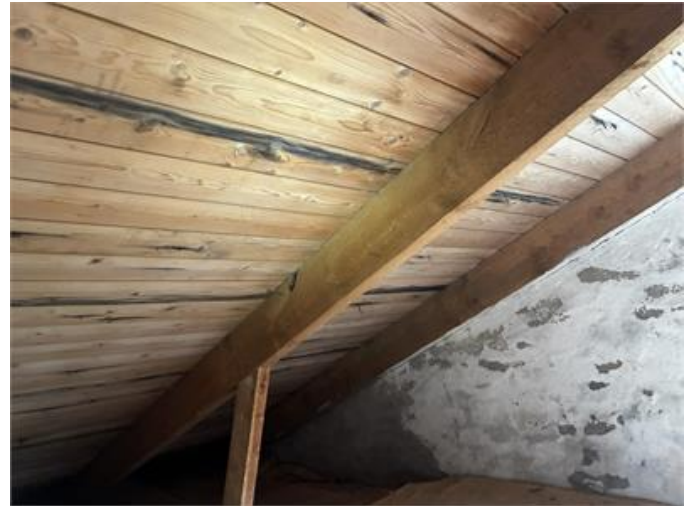
| Besiktningsresultat | | | | | |
|---|---|---|---|---|---|
| Nockvind | | X | | | Missfärgningar finns på underlagstaket samt runt murstock, torrt vid besiktningsstillfället. Del av vind är ej kontrollerad då landgång ej finns (vid sidan av "vindsrummet". |

Nockvind: Missfärgningar finns på underlagstaket

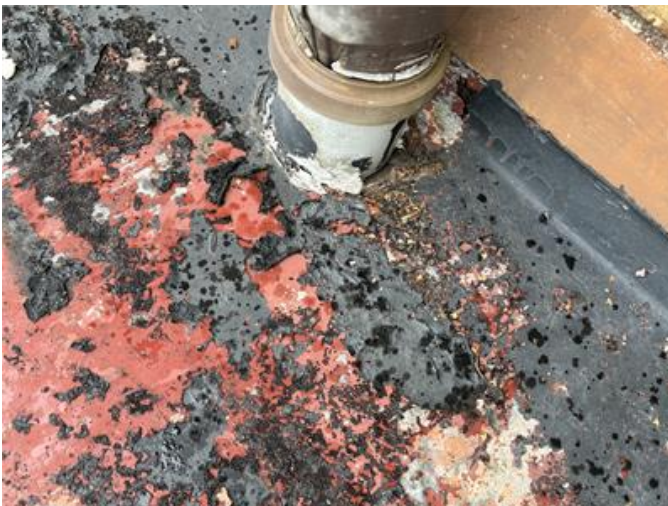
| Besiktningsresultat | | | | | |
|---|---|---|---|---|---|
| Tak plåt | | | X | | Bandtäckningen har passerat sin tekniska livslängd, otätheter finns på stuprör och lokal påverkan av fukt i anslutning till genomföring av rör. Takplåten är lagad med tjärpapp. Se kommentar/riskanalys. |

När det finns otätheter i den yttre taktäckningen innebär det risk för att vatten kan tränga in och orsaka fuktelaterade skador i underliggande konstruktion och även där balkongens balkar går igenom fasaden. Kontakta fackman för kontroll och åtgärd.

Tak plåt: Bandtäckningen har passerat sin tekniska livslängd, otätheter finns på stuprör och lokal påverkan av fukt i anslutning till genomföring av rör.

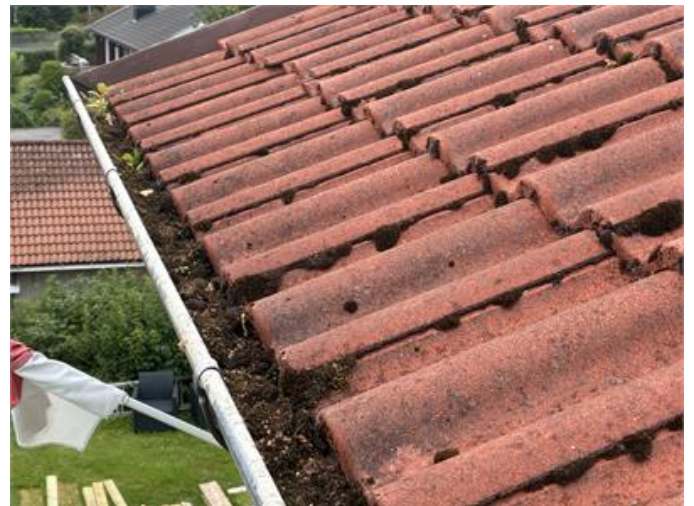
| Besiktningsresultat | | | | | |
|---|---|---|---|---|---|
| Tak betongpannor | | X | | | Taket närmar sig sin tekniska livslängd, pappen börjar bli torr. Mossa förekommer på taket. Se kommentar/riskanalys. Några vindskiveplåtar har blåst ner. Färgsläpp finns på takutsprång. Besiktigat från takfot vid balkong. |

När takbeklädnaden är äldre och påvisar åldersrelaterade brister samt när mossor förekommer på taket har den nedsatt motstånd mot vatteninträngning, med risk för fuktelaterade skador i underliggande konstruktioner. Taket har kommande åtgärdsbehov.

Tak betongpannor: Taket närmar sig sin tekniska livslängd, pappen börjar bli torr. Mossa förekommer på taket. Några vindskiveplåtar har blåst ner. Mossa finns även i hängrännor.

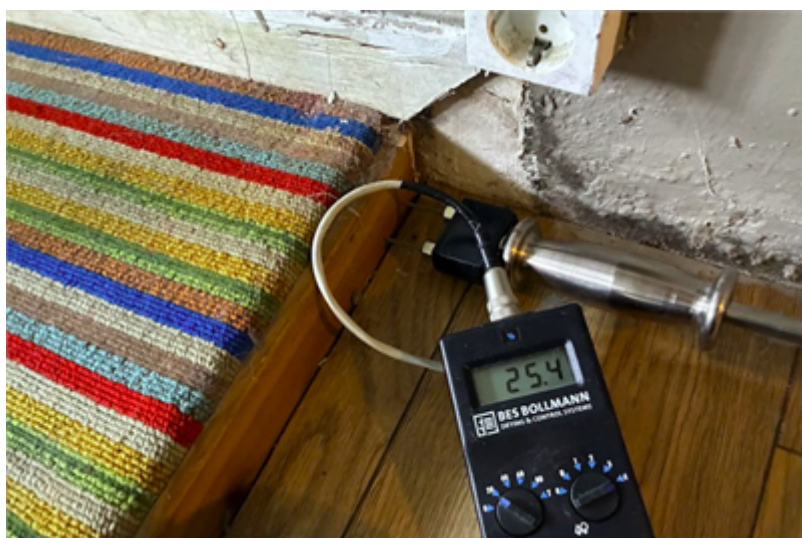
| Besiktningsresultat | | | | | |
|---|---|---|---|---|---|
| Allmänt | | | X | | Befintliga uppreglade golv- och väggkonstruktioner mot betongplatta och grundmurar är generellt ansett som riskkonstruktioner för fuktskador. Vid kontroll av konstruktionen upplevdes avvikande mikrobiell lukt och fuktvärden över gränsvärden uppmättes. Se vidare bilaga "Kontroll av valda konstruktioner". Se kommentar/riskanalys. |

Kontroll av konstruktionen gjordes via stickprovsmässig fuktkvotsmätning i allrum 2 och 3. Avvikande mikrobiell lukt upplevdes i golv/väggvinkel på golvkonstruktionen. Fuktvärden över gränsvärdet för mikrobiell tillväxt uppmättes. Fuktkvoten uppmättes till över 25-26% i båda utrymmens golvkonstruktioner. Risk för mikrobiell tillväxt föreligger vid en fuktkvot på 17%. Risk för rötskador föreligger vid 28%.

För att utreda orsaken och omfattningen av de noterade bristerna rekommenderas att en fördjupad undersökning utförs, vilket ofta resulterar i ett åtgärdsförslag.

Vidare rekommenderas att ersätta de uppreglade träkonstruktionerna med fuktsäker lösning (tex klinkers eller målade betongytor). Organiskt material eller täta ytskikt bör inte finnas i utrymmet.
