**Fastighetsuppgifter**

Norrhult 19:1

Byvägen 31

| Uppdragsnummer | G34834 |

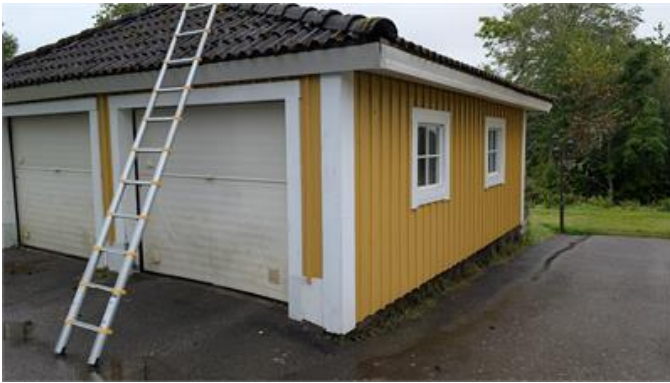
**Garage:** Avsaknaden av hänggrännor och stuprör medför ökad fuktpåverkan på takfot och lett till lokala ändträskador i nedre delar av fasadpanel. Någon sättningsspricka förekommer i oputsad leca grund samt mellan leca och betongplatta invändigt i garage. Takkonstruktionen är helt inklädd. Det finns fuktfläckar på innertak i garage vilket beror på att vatten letar sig förbi yttertak. Med fördel monteras nocktätning mellan betongpannor och nockpannor i takvinklar för att undvika att vatten fortsätter leta sig förbi yttertak. Lokala fuktfläckar förekommer i vägg och vid kontroll av konstruktion uppmättes fuktvärden över gränsvärdet för mikrobielltillväxt. Se Bilaga 1 för kontroll av valda konstruktioner

Garage: Avsaknaden av hänggrännor och stuprör medför ökad fuktpåverkan på takfot och lett till lokala ändraskador i nedre delar av fasadpanel.

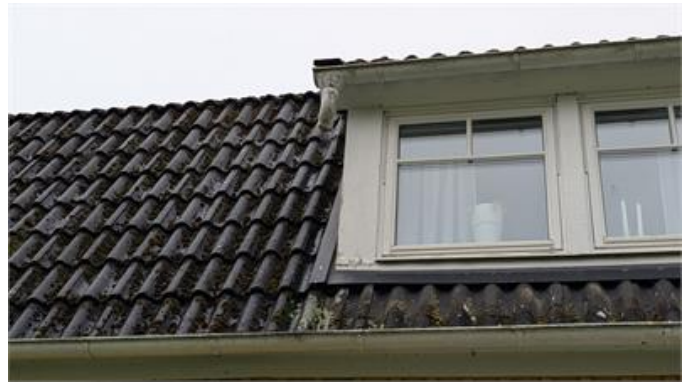
Tak: Med fördel monteras stuprör till framsida takkupa och hängränna/ stuprör till baksida takkupa för bättre vattenavledning från tak.

| Besiktningsresultat | | | | | |
|---|---|---|---|---|---|
| Hängrännor/stuprör | | X | | | Hängränna baksida hus är lokalt tilltryckt, vilket medför att vatten kan svämma över.<br>Med fördel monteras stuprör till framsida takkupa och hängränna/ stuprör till baksida takkupa för bättre vattenavledning från tak. |

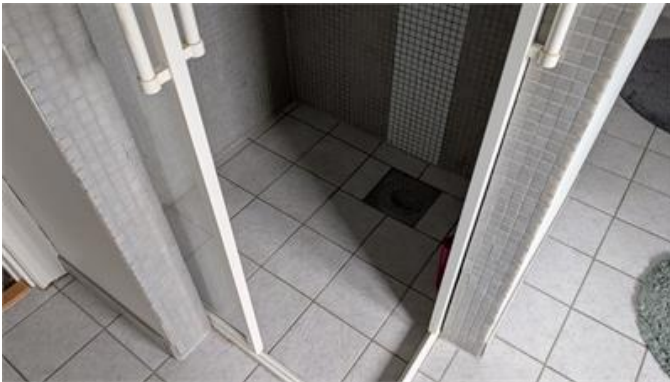
| Besiktningsresultat | | | | | |
|---|---|---|---|---|---|
| Dusch/ tvätt | | X | | | Golvbrunnen i duschen är inte helt horisontell monterad samt monterad för nära vägg vilket kan öka risken för läckage. Hela golvytan lutar inte mot golvbrunnar. Vid fuktindikering indikerades hög fukt i golv i duschplats vilket inte behöver betyda att där förekommer en fuktskada då det anses normalt vid klinker i ett utrymme som återkommande vattenbegjuts. |

Dusch/wc: Golvbrunnen i duschen är inte helt horisontell monterad samt monterad för nära vägg vilket kan öka risken för läckage.

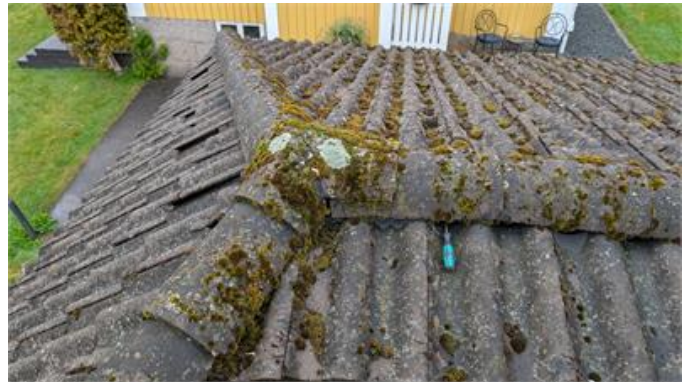
Garage: Det finns fuktfläckar på innertak i garage vilket beror på att vatten letar sig förbi yttertak. Med fördel monteras nocktätning mellan betongpannor och nockpannor i takvinklar för att undvika att vatten fortsätter leta sig förbi yttertak.

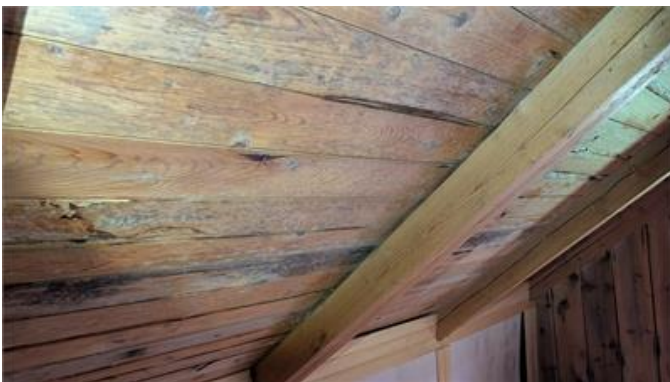
**Vind:** Det förekommer mindre mikrobiella tillväxter på insidan av yttertaket (svallbrädor). Inga fuktskador eller hållfasthetsförsämringar noterades i virket med behov av byte eller förstärkning av konstruktion. Oftast beror mikrobiella tillväxter på svallbrädor att det vintertid, på grund av brister i vindsbjälklagets ångspärr, kan leta sig upp varm fuktig luft från inomhusmiljön som kondenserar mot svalare ytor. Tillväxterna är i ringa omfattning och behov av åtgärder föreligger inte. Vanlig åtgärd är förbättra ventilationen i boendemiljön genom att montera tilluftsventiler i sovrum och allrum. Fuktpåverkan/skada förekommer i äldre taklucka. Äldre uttorkad fuktskada förekommer i svallbrädor anslutande till avluftningsrör.

Vind: Det förekommer mindre mikrobiella tillväxter på insidan av yttertaket (svallbräddor). Inga fuktskador eller hållfasthetsförsämringar noterades i virket med behov av byte eller förstärkning av konstruktion.

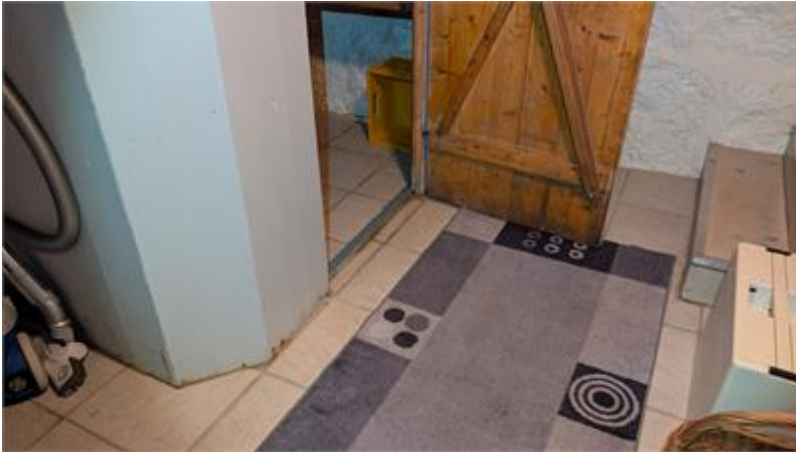
Stickprovskontroll visade fuktkvot på 28% i motgjuten syllregel på betongplatta. Det kritiska gränsvärdet för mikrobiell tillväxt brukar anges till 17% fuktkvot (FK).

Anses detta vara ett problem tas konstruktionen bort.
