# Besiktningsprotokoll

Anticimex Försäkringsbesiktning i samarbete med Fastighetsbyrån

| Fastighetsadress:<br>Donsö Backe 8 | |

| Besiktningsdatum:<br>2025-08-25 | Protokollnummer:<br>69212786 |

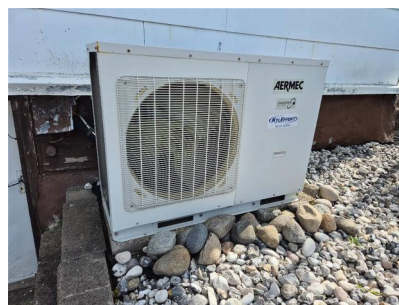
Kondensvatten från luftvärmepumpens utedel leds inte bort från husgrunden.

Detta medför ökad risk för att vatten tränger in i anslutande konstruktioner, vilket i sin tur kan leda till fuktrelaterade skador. Observera att besiktning av byggnadens värmesystem eller värmepumpen inte har ingått i uppdraget.

Marken lutar lokalt mot huset vid innergården.

Detta innebär en ökad fuktbelastning mot grunden vilket i sin tur kan orsaka fuktskador i huset.

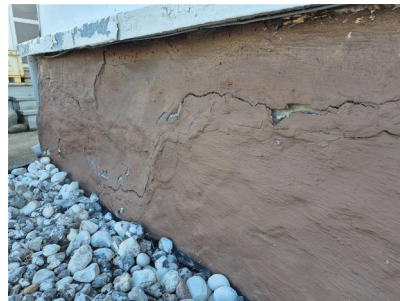
Sprickor finns i sockel.

Det är vanligt att naturstensmurar rör sig med tiden. Detta kan resultera i sättningar i byggnaden och att fog kan spricka/lossna.

Rekommenderar att man håller det under uppsikt och vid förändringar kan en murare kontaktas för bedömning och åtgärd.

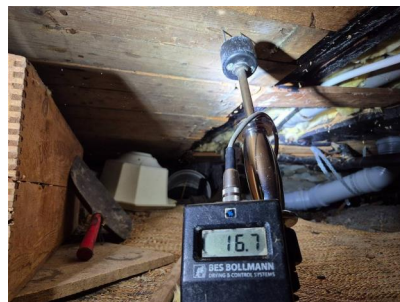
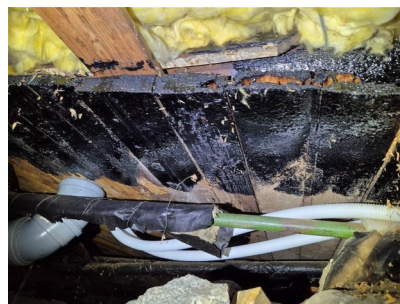
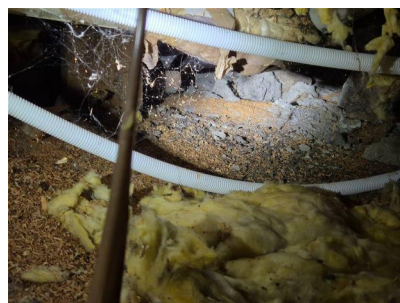
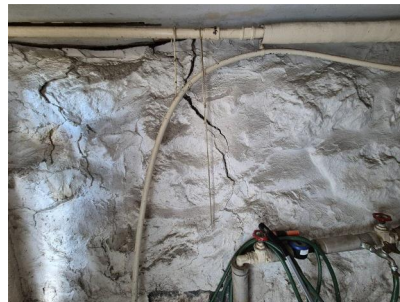
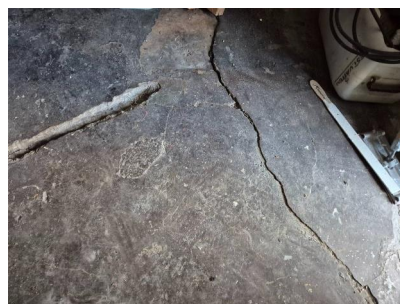
Kontroll har gjorts från inspektionslucka pga låg höjd i utrymmet.

Vid kontroll av konstruktion uppmättes fuktkvotsvärden under gränsen för mikrobiell tillväxt.

Organiskt material finns på marken (rekommenderar att det tas bort för att undvika lukt i boendetrymmet).

Lokalt noterades att delar av blindbotten var bestruken med något svart tjärliknande. Rekommenderar att prov tas för att kontrollera att det inte är tex kreosot.

Mindre spår av gnagare förekommer i krypgrunden, rekommenderar kontakt med hemförsäkringsbolag/skadedjursföretag för att se om det är ett pågående angrepp.

Risk för mikrobiell tillväxt föreligger om den relativa fuktigheten i den omgivande luften är över 75 % vilket i furuvirke motsvarar en fuktkvot på 17 %. Fuktkvoten uppmättes till 16,7%. Ingen avvikande lukt upplevdes.

I råkällaren förekommer sättningssprickor i betonggolv och stenfot. Se även Sockel och Hela huset Allmänt 1.

Om man vill ta reda på om sättningen är pågående rekommenderas en fördjupad undersökning.

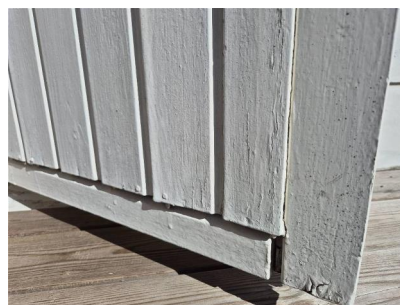
Balkongdörr är i behov av målning/underhåll samt tröskelbleck är otätt i infästning

Dörrar där målningsbehov finns samt otätheter riskerar att få fukt- och rötskador på grund av sämre vattenavvisande förmåga.

För att öka livslängden på dörr rekommenderas målning och underhåll samt att tröskelbleck fästs.

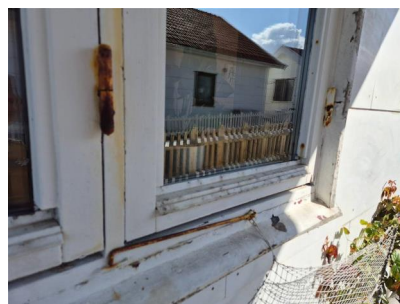
Isolerglas är äldre.

Befintliga fönster är äldre vilket betyder att tätningen mellan fönsterrutorna kan vara sämre. Detta kan leda till att missfärgning/imma kan uppstå mellan glasrutorna.

Fönster har lokalt färgsläpp och torrsprickor

Fönster där målningsbehov finns/otätheter riskerar att få fukt- och rötskador på grund av sämre vattenavvisande förmåga.

För att öka livslängden rekommenderas målning och underhåll.

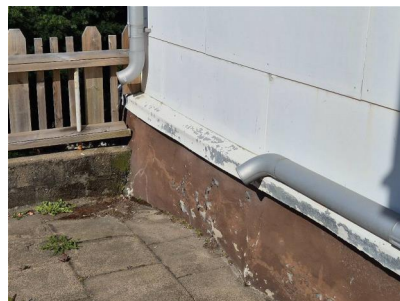
Stuprör avslutas nära husliv.

Stuprör som avslutas intill husliv (ovan mark) kan medföra en ökad fuktbelastning på grundmur/sockel med fuktrelaterade skador som följd.

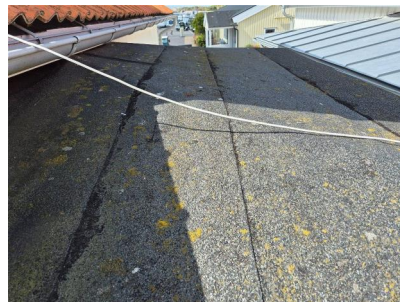
Takpappen är äldre på entrétaket, yttlig sprickbildning samt synliga spikhuvuden finns.

Tätskiktet på ett platt/låglutande tak har enligt vår bedömning en begränsad livslängd. Eftersom takpappen är äldre har det ett minskat motstånd mot vattengenomträngning. Detta i sin tur kan leda till att takkonstruktionen drabbas av fuktskador.

Med tanke på ålder och ovannämnda noteringar, rekommenderar vi kontakt med takläggare för omläggning av papptaket.

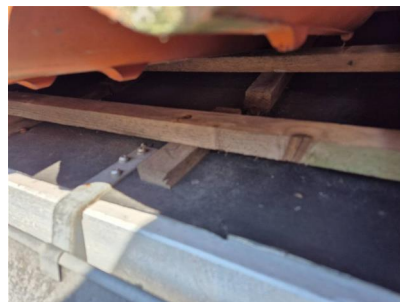
Taket är kontrollerat från balkong och marken.

Låg taklutning förekommer på takkupor för tegelpannor som kräver större fall och fotplåtar finns inte monterade.

Risk för fuktrelaterade skador i underliggande konstruktion.

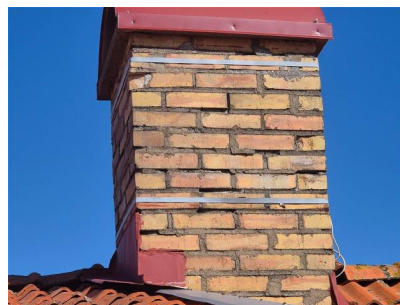
Skorstenen har lokala fogsläpp.

Vi rekommenderar att du kontaktar en murare för kontroll och åtgärd.

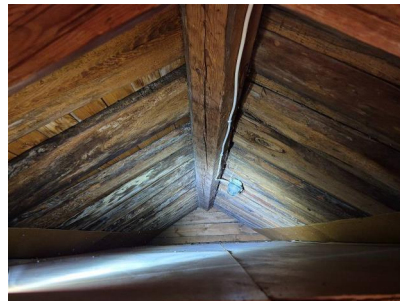
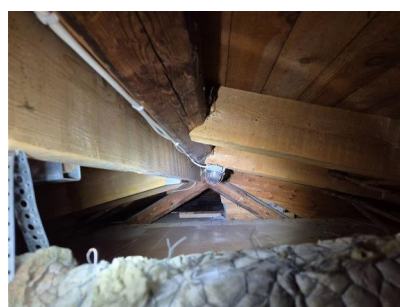
Kontroll har gjorts från vindsluckor pga låg höjd, dock kunde en hel del avsynas därifrån (dock inte så mycket av utrymmet i takkuporna).

Mikrobiell påväxt finns på underlagstaket. Då mekanisk frånluftsventilation har installerats är det troligast äldre påväxt. Dock rekommenderas att inspektionsluckorna tätas för att undvika att fuktig lukt tar sig upp på vinden.

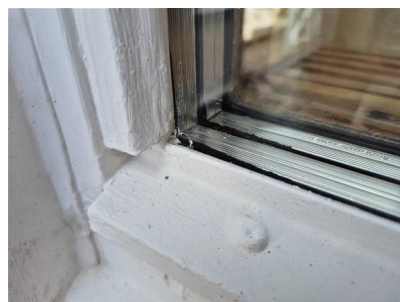
Lokalt förekommer "bom" på klinkergolv (kan spricka vid punktbelastning)

Fuktfläck finns på fönsterkarm (förhöjda fuktvärden uppmättes med fuktindikator (då det troligast är ett mindre läckage utvändigt vid glaslisten som brukar torka ihop, rekommenderas tätning med mjukfog utvändigt mellan glas/dropplist) om detta inte skulle hjälpa rekommenderas tex byte av fönster.

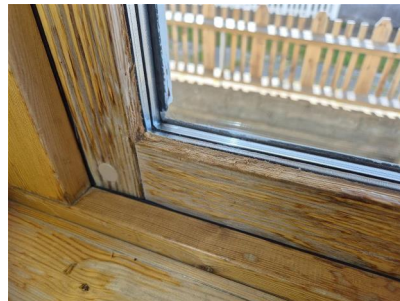
Fuktfläck noterades på fönster (har stått öppen i regn) något förhöjda fuktvärden noterades, Se även notering Entréhall.

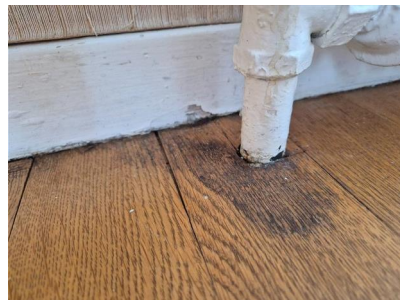
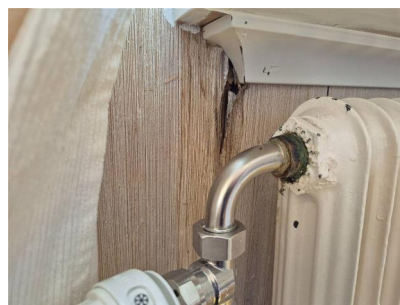
Lokala äldre fuktfläckar förekommer på golv vid radiator och vägg under fönster på gavel, torrt vid kontroll med fuktindikator.

Bedöms vara äldre fläckar innan fönsterbytet.
