# Besiktningsprotokoll

Anticimex Försäkringsbesiktning i samarbete med Fastighetsbyrån

| Fastighetsadress:<br>Ringkullevägen 32 | |

| Besiktningsdatum:<br>2025-08-25 | Protokollnummer:<br>69226564 |

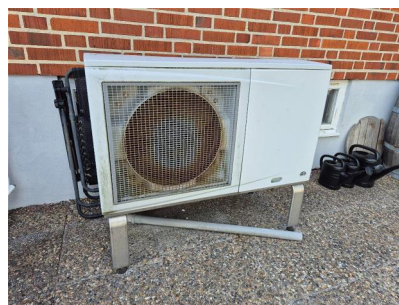
Kondensvatten från luftvärmepumpens utedel leds inte bort tillräckligt långt från husgrunden.

Detta medför ökad risk för att vatten tränger in i anslutande konstruktioner, vilket i sin tur kan leda till fuktrelaterade skador. Observera att besiktning av byggnadens värmesystem eller värmepumpen inte har ingått i uppdraget.

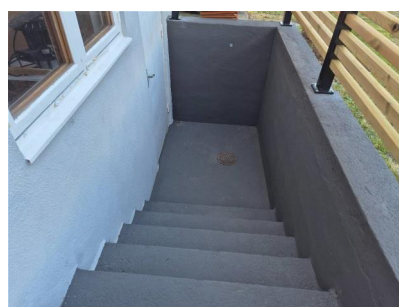
Viktigt är att brunnen framför källardörren är fri från skräp så att avrinning av regn- och smältvatten fungerar.

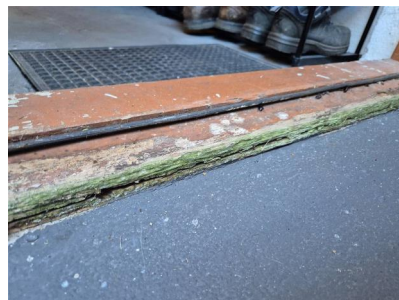
Källardörr har mindre rötskador i tröskel. Mindre rötskador finns i dörr. Dessa bedöms dock inte ha lett till bakomliggande skador.

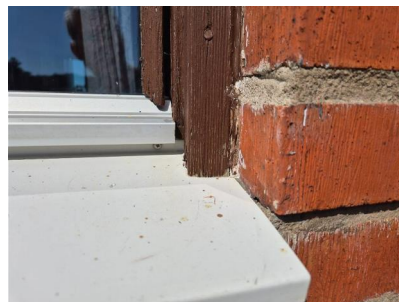
Slitna/otäta glaslister/smyg förekommer lokalt samt uppvik på gavlar saknas på fönster på gavel ut mot vägen.

Risk för fuktrelaterade skador i underliggande konstruktion.

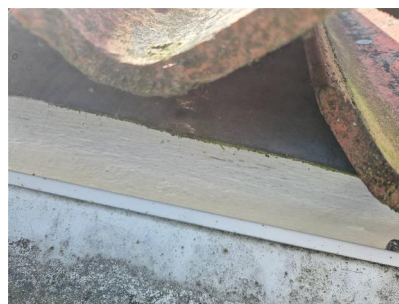
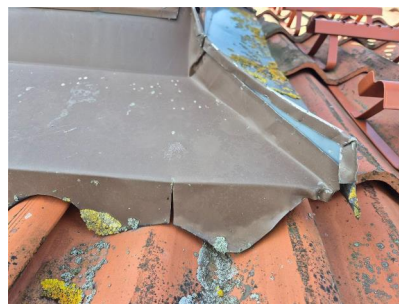
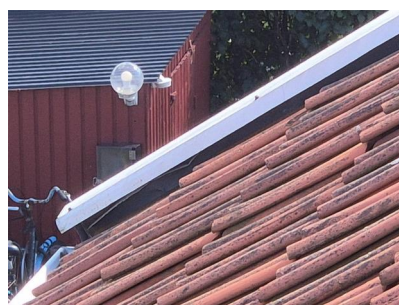
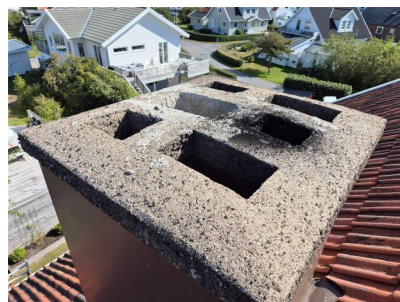
Fotplåtar finns inte vid sista pannraden vid hängrännan och därför ligger takpannorna här kloss an takpappen. Risk finns att takpannorna skaver sönder pappen och att vatten tar sig in i underliggande konstruktion med fuktrelaterade skador på underliggande konstruktion som möjlig följd.

Vissa äldre plåtdetaljer (och takfönster) på yttertaket är inte utbytta i samband med takrenoveringen samt lokalt har falsen öppnat sig på anslutningsplåt till murstocken. Kontakta en plåtslagare för kontroll och åtgärd.

Vattplåtar är lokalt högt monterade (sluter inte tätt mot betongpannor). Rekommenderar justering. Detta kan leda till fuktskador i bakomliggande konstruktioner.

Skorstenen saknar väderskydd. Om skorstenen inte används kontinuerligt kan väderskydd monteras för att skydda mot nederbörd som annars kan orsaka fuktskador och frostsprängning i skorstenen/ murstocken. Vi rekommenderar att du kontaktar en plåtslagare för att ta reda på hur och om ett väderskydd ska monteras.

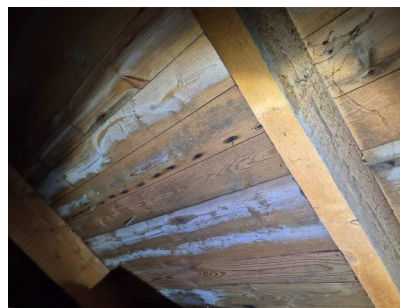
Mikrobiell påväxt finns lokalt på underlagstaket.

Den upptäckta mikrobiella påväxten på underlagstaket är ett tecken på att vinden har tillfört eller tillför fukt inifrån bostaden.

För att komma till rätta med detta kan fukttilförseln inifrån bostaden behöva minskas. Det kan göras genom att ventilationen i bostaden förbättras samt att eventuella otätheter i vindsbjälklaget (tak-/väggvinklar, taklucka med mera) tätas. Läs Anticimex faktablad om uppvärmda vindsutrymmen för tips och råd.

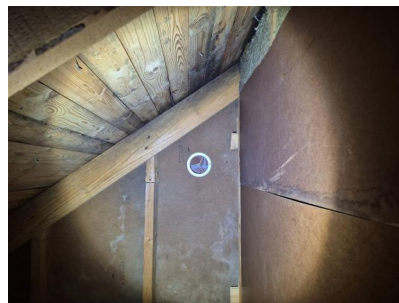
Mikrobiell påväxt finns på underlagstaket. Se notering Vind.

Fuktfläckar finns på masoniten på gaveln. Torrt vid kontroll med fuktindikator. Bedöms vara äldre fläckar då fasaden är omfogad.

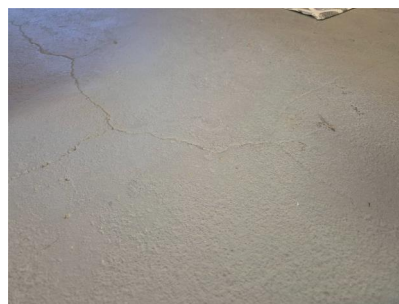
Det förekommer mindre sprickor i betonggolvet.

Det är vanligt att det förekommer sprickor i dessa betonggolv vilka vanligtvis endast har kosmetisk betydelse. Dessa bedöms inte ha lett till bakomliggande skador.

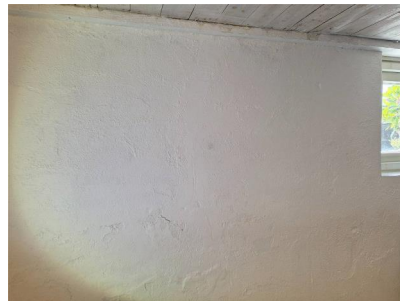
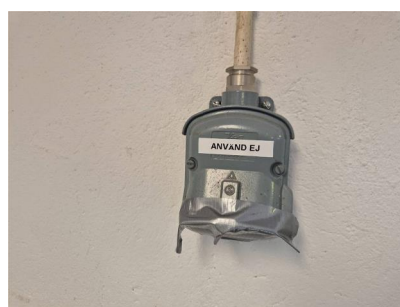
Lodrät spricka finns i grundmur på gavel (igenspackad idag men syntes vid tidigare besiktning 2022. Bedöms ha uppstått pga mindre sättning/torkspricka. Ingen förändring har gjorts sedan tillträdet eller efter igenspackling, enligt ägare.

Bedöms i nuläget vara kosmetiskt. Vill man utreda orsak och omfattning av sättningen rekommenderas kontakt med fackman för bedömning och eventuell åtgärd.

Vidare noterades 3-fasuttag i metall. Denna typ av uttag tillverkas inte längre då de anses medföra en stor risk för personskada. Kontakta en elektriker för kontroll och åtgärd.
