Ramberget 1:16

Rambergsvägen 1

## Bilaga 1 för kontroll av valda konstruktioner

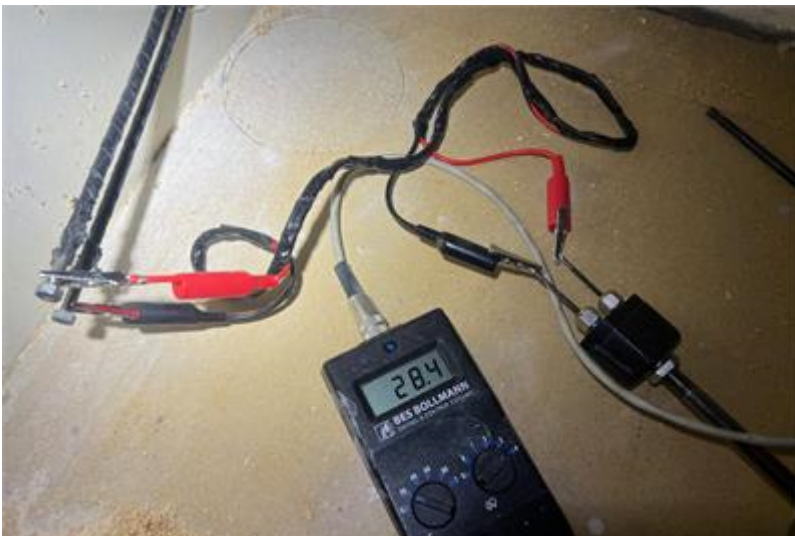
I krypgrunden uppmättes fuktkvoten till mellan 18-19% i trädetaljer, blindbotten består av cellplastisolering. Provhål togs upp i golv i gillestugan och där fuktkvoten uppmättes till mellan 23-28% i trädetaljer och en avvikande lukt upplevdes i källaren.

Vid stickprovskontroll av konstruktion uppmättes fuktkvoten till mellan 18-19% i krypgrunden samt mellan 23-28% i källaren vilket ligger över kritiskt gränsvärde för mikrobiell tillväxt och en avvikande lukt upplevdes. För att utreda orsak/omfattning samt lämpliga åtgärder rekommenderas att kontakt tas med en fackman för att utföra en fördjupad undersökning.
