# Dokumentation av dräneringsarbete.

## Utförandetid vinter & våren 2011.

## Högalidsgatan1.

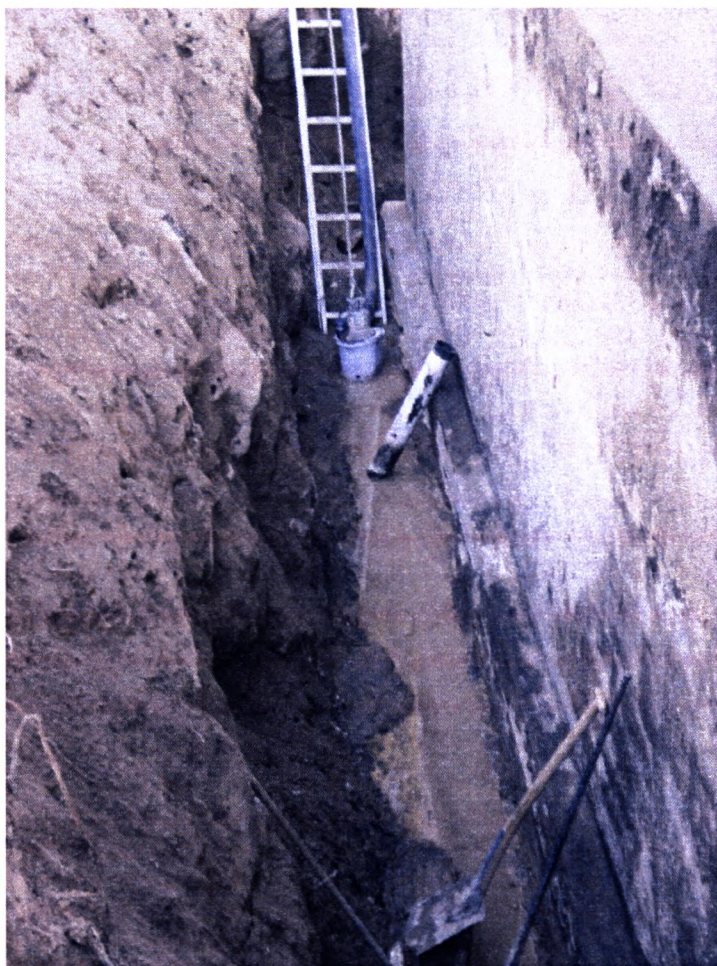
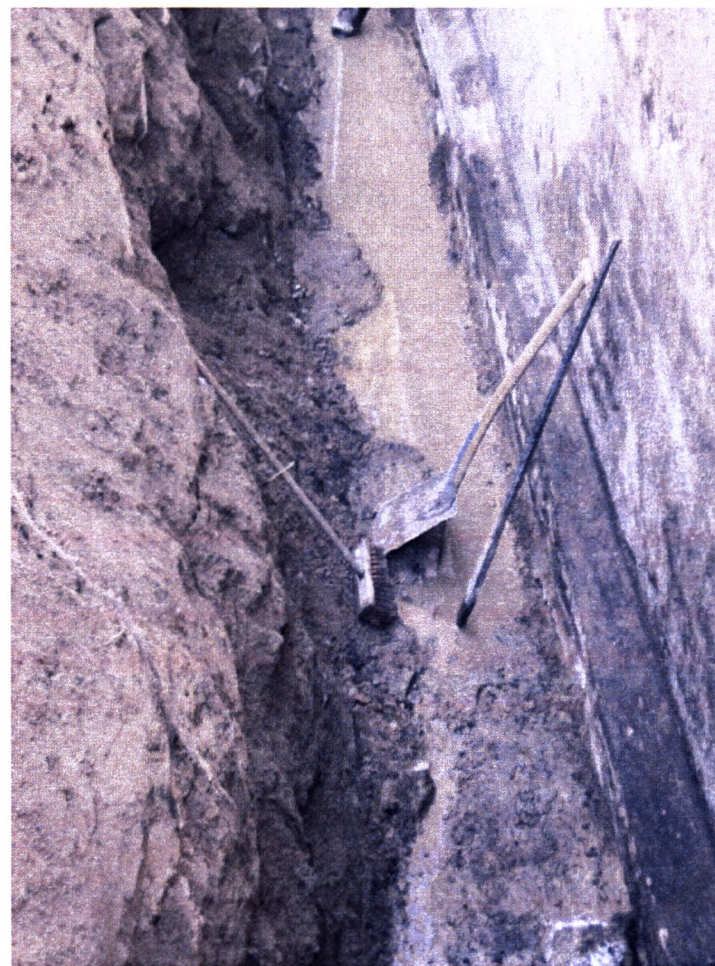
Bild 1 & 2 .Friläggning baksida av hus. Bild 2 friläggning av bergklack i botten under  
grundsula.

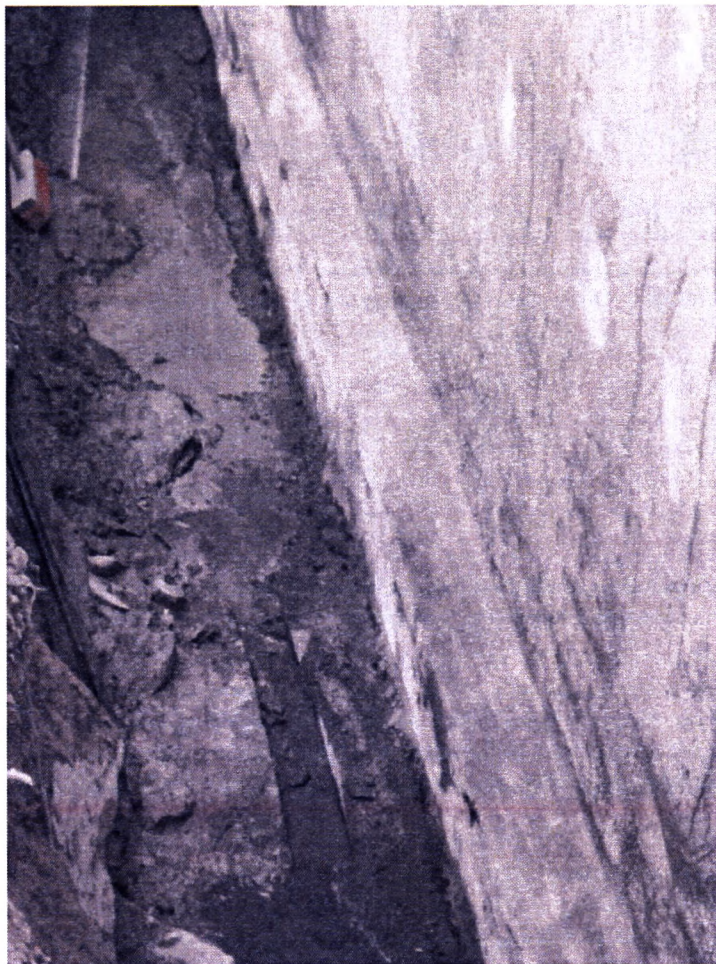
Bild 3.

**Bild 3 & 4. Bild 3: Sågning i bergklack (se bild 2) för att få ner dräneringsledningen under husets grundläggningsnivå. Bild 4: Befintlig asfaltstrykning bortslipad så att väggen blir punkterad och kan torka utåt.**

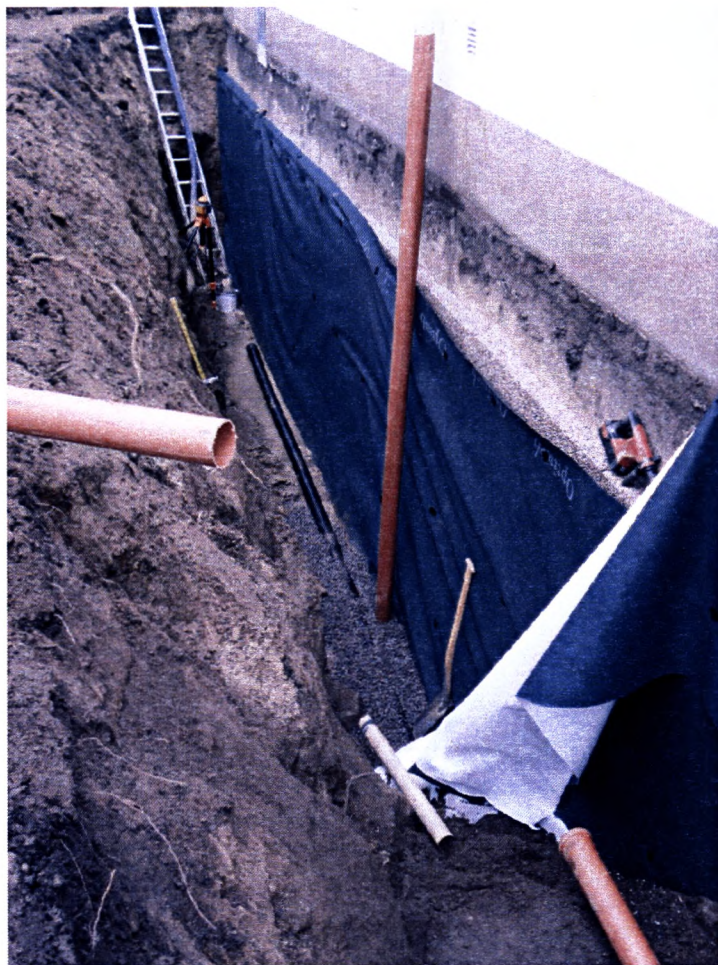
Bild 5.

Bild 5: Montering av system Optidrain.

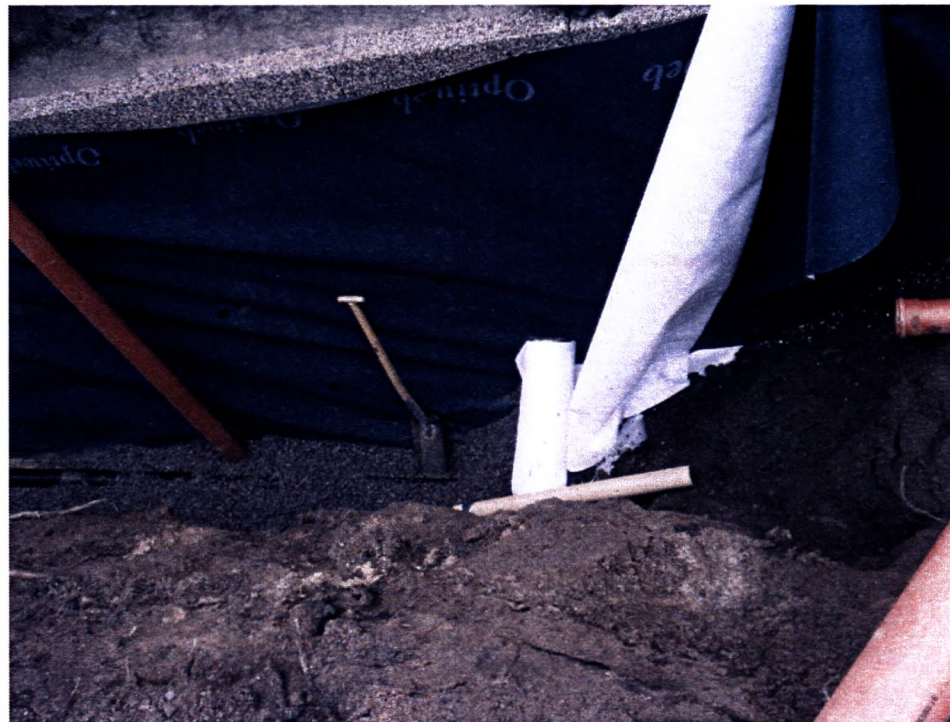
Bild 6.

Bild 6: Makadamåterfyllning i botten ca 0,5 upp på väggen därpå ligger en geotextil innan återfyllning med befintliga schaktmassor.

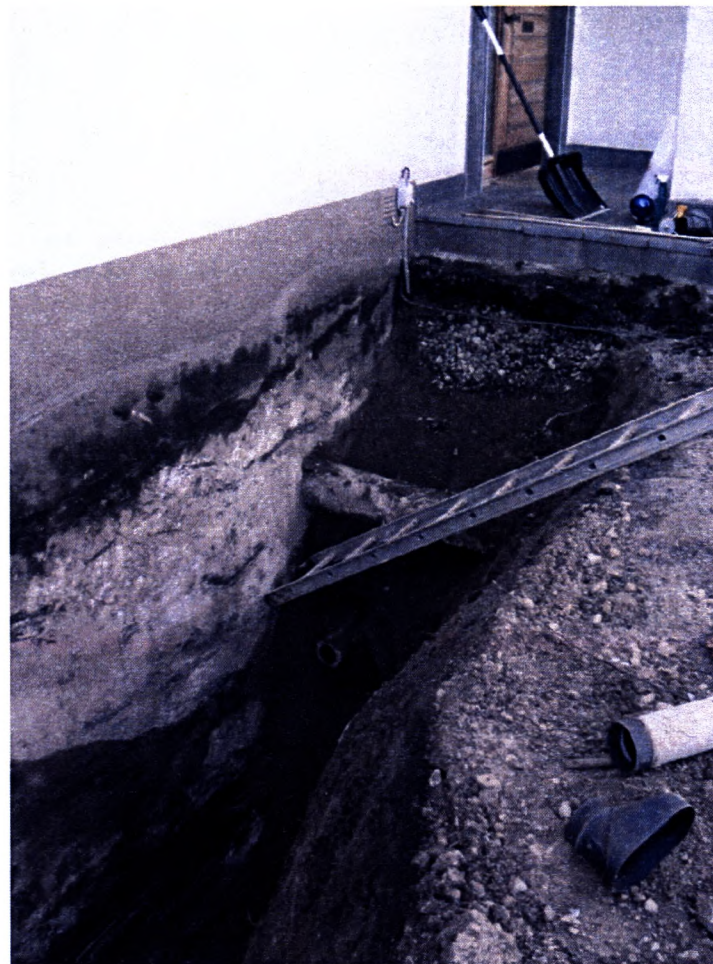
Bild 7.

Bild 7 : Framtagning av inkommande fjärrvärmeledning.

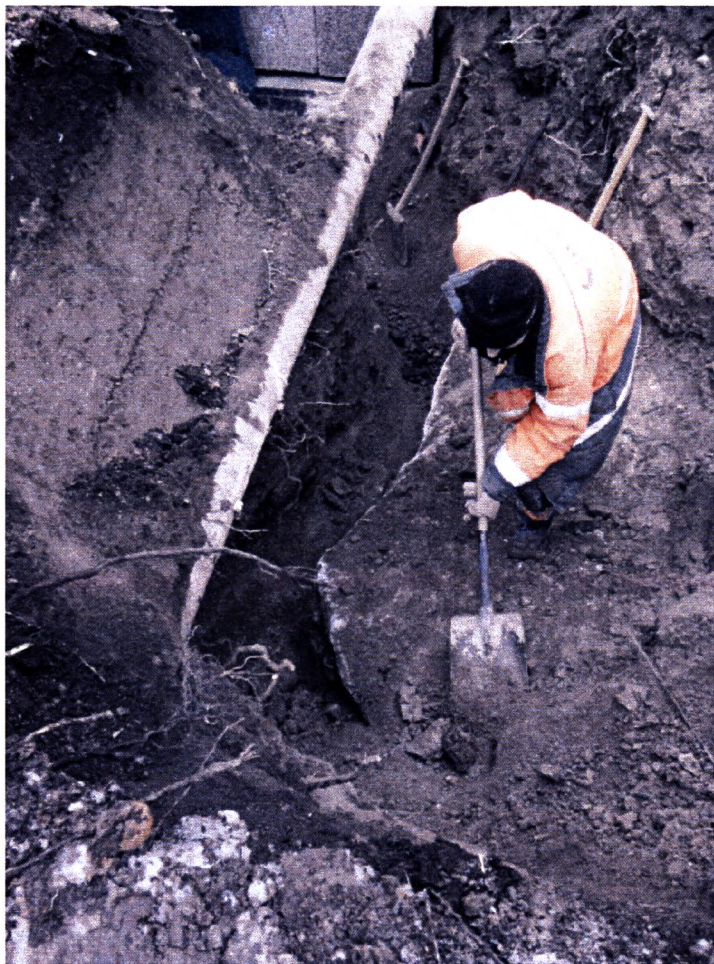
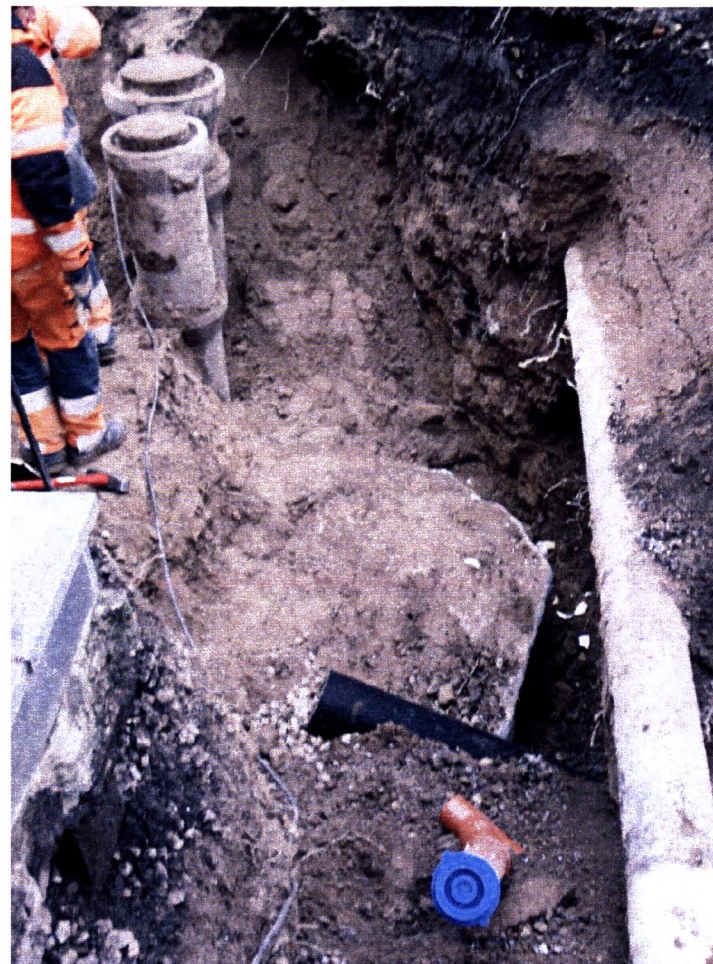
**Bild 8 & 9: Stor jordsten i anslutning till fjärrvärmeledning och befintlig dagvattenbrunn och dräneringsbrunn. Pga. stenen behölls brunnarna, rensades och inspekterades på plats. Dräneringen lades runt jordstenen.**

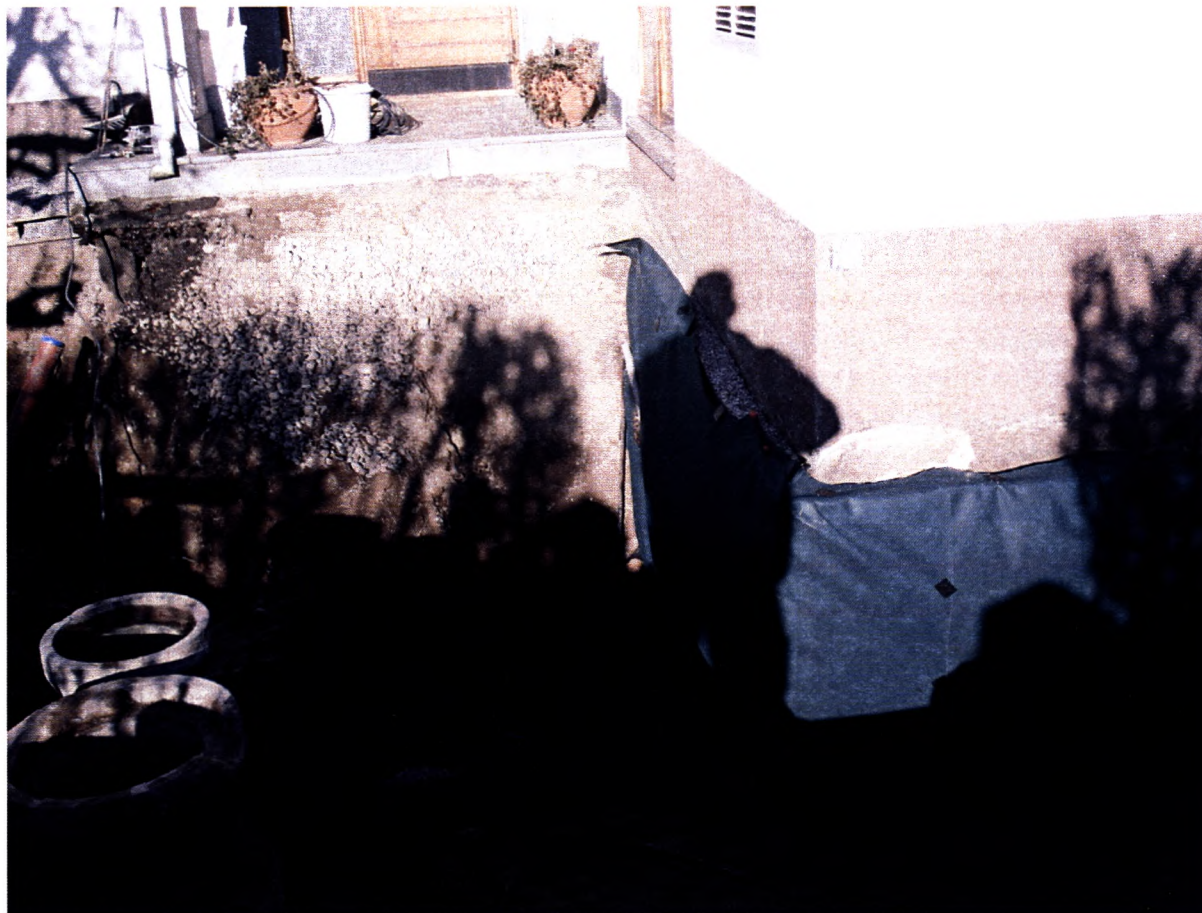
Bild 10.

Bild 10: Återfyllning framsida entrésida.

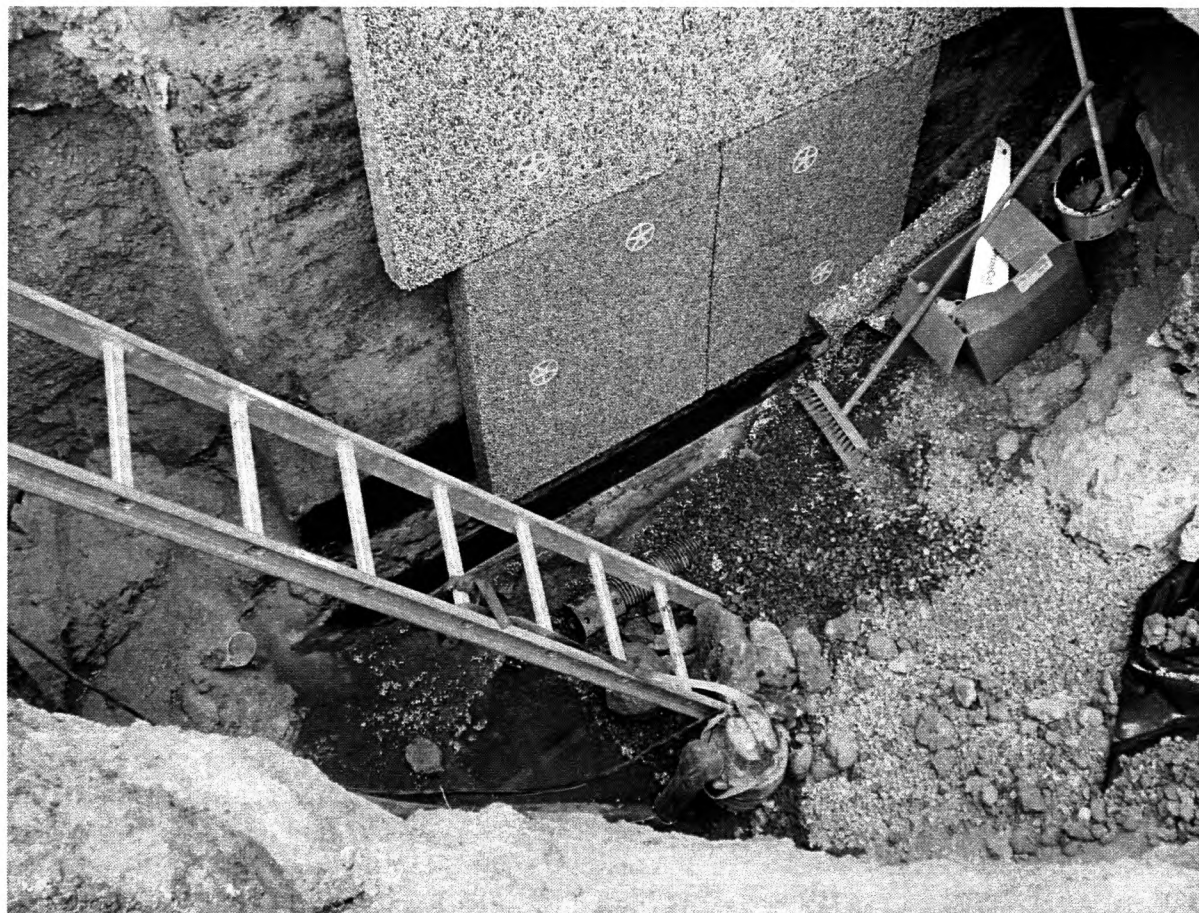
Bild 11.

Bild 11: Montering optidrain vid källartrapp. Man kan se mängden vatten i botten som huset "stått" i. Dräneringen är inte hoppkopplad med brunnen i detta läge.

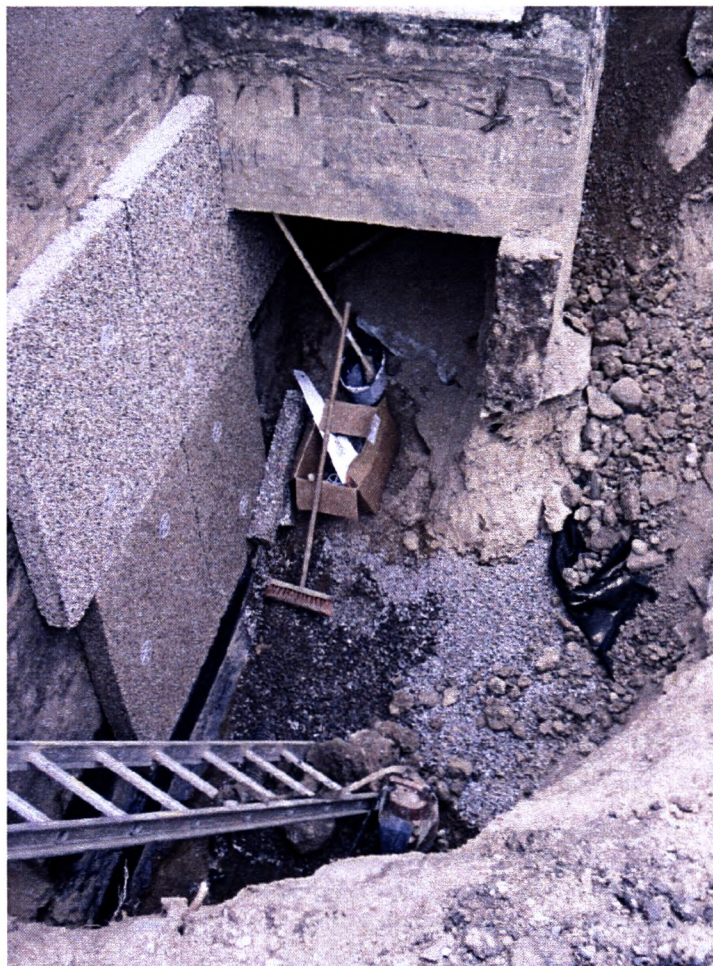
Bild 12.

Bild 12: I anslutning till källartrapp.

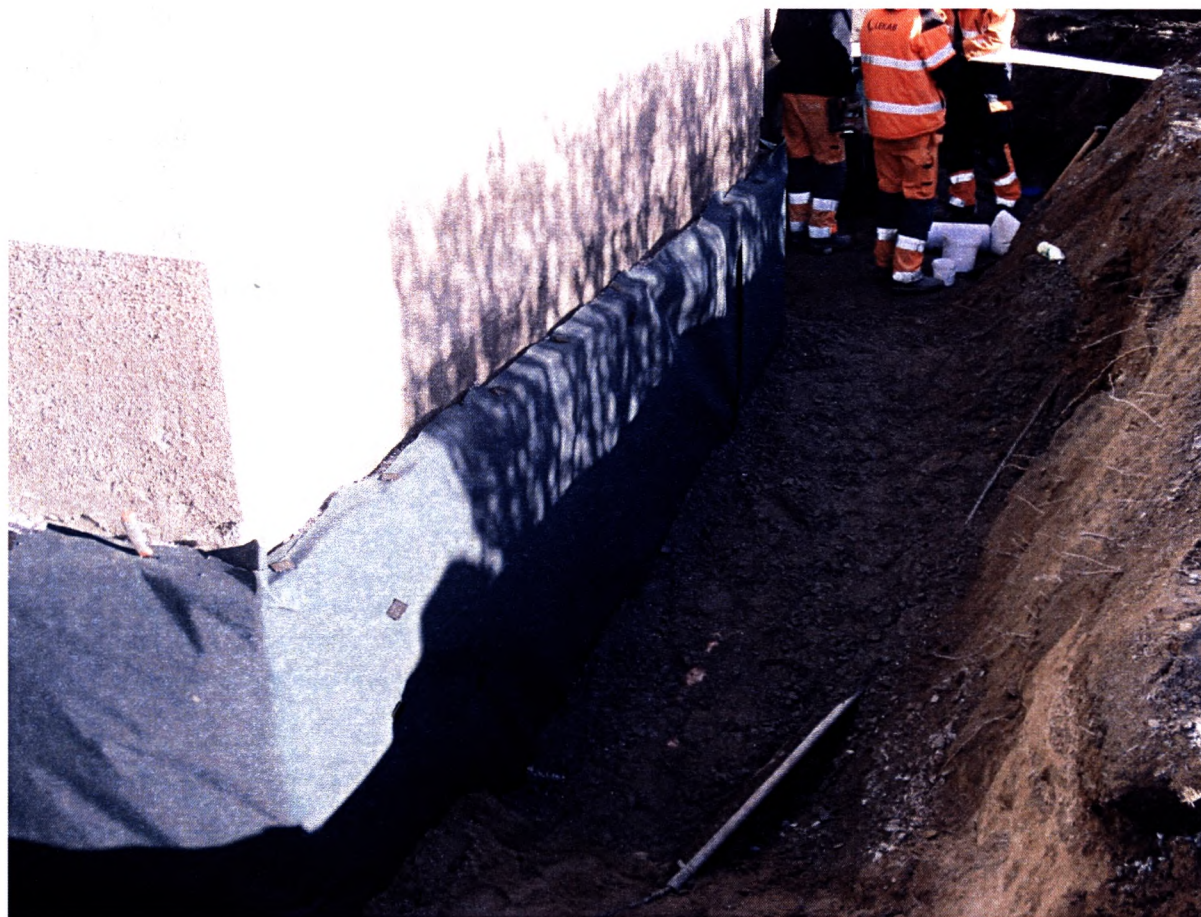
Bild 13.

Bild 13: Återfyllning framsida garageinfart.
