**Fastighetsuppgifter**

Fastighetsbeteckning  
Vemdalens Kyrkby  
43:375  
Adress  
Björnrike Murkelstigen 2  
84694 Vemdalen

| Uppdragsnummer | Y3256 |
| Besiktningsdatum | 2025-08-28 |

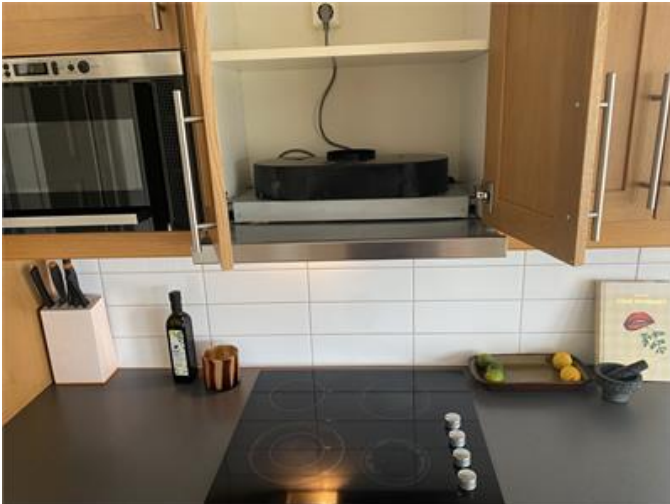
| Besiktningsresultat | | | | | |
|---|---|---|---|---|---|
| | | | X | | Köksfläkt saknar anslutning till ventilationshuv eller dylikt. |

Fläkt i köksskåp

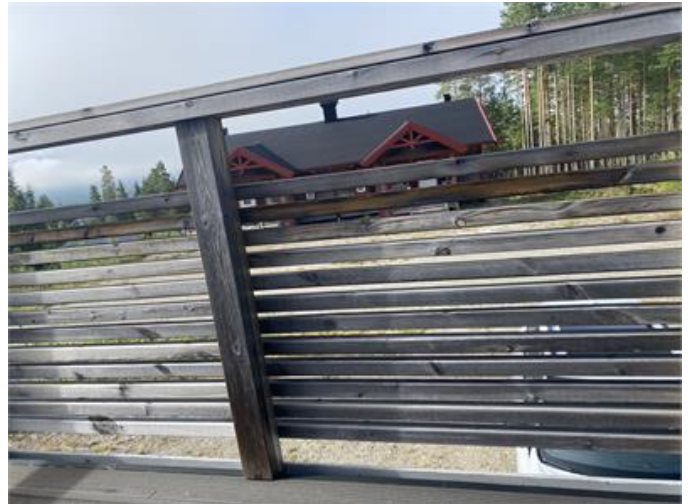
| Besiktningsresultat | | | | | |
|---|---|---|---|---|---|
| Balkong | | X | | | Det utvändiga räcket har en utformning som kan medföra fallrisk. |

Räcke på balkong

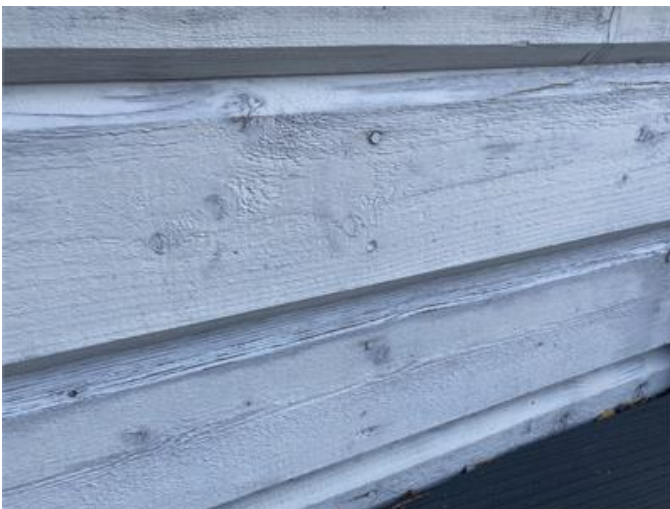
| Besiktningsresultat | | | | | |
|---|---|---|---|---|---|
| Fasad | | X | | | Delar av fasad har lättare underhållsbehov. |

Fasadbrädor

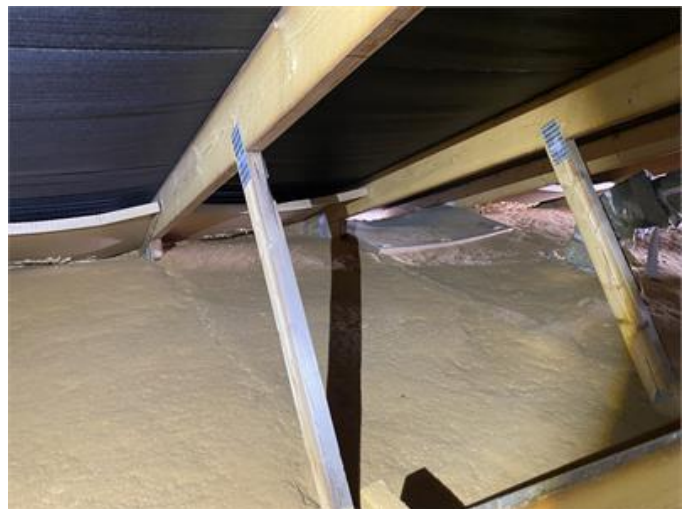
| Besiktningsresultat | | | | | |
|---|---|---|---|---|---|
| Vind | | X | | | Några vindavledare av papp har släppts från takstolarna. |

Vind

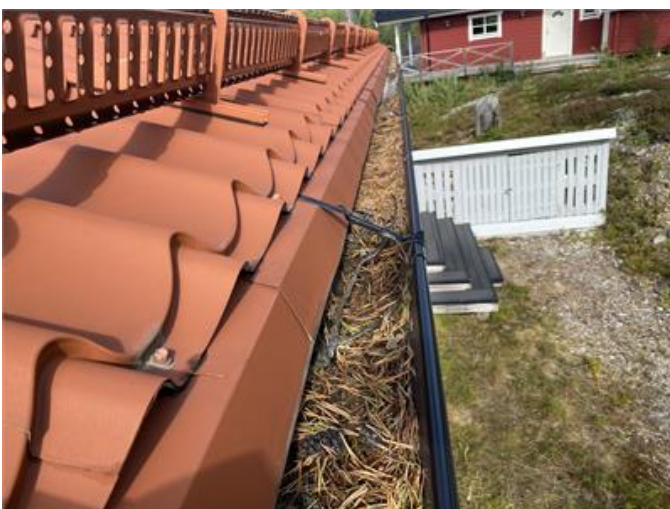
| Besiktningsresultat | | | | | |
|---|---|---|---|---|---|
| Rännor | | X | | | Hängrännor är fulla med barr och bör rensas. |

Hängränna
