**Fastighetsuppgifter**

Skeplaskog 1:27

Skeplaskogsvägen 67

| Uppdragsnummer | O29010 |

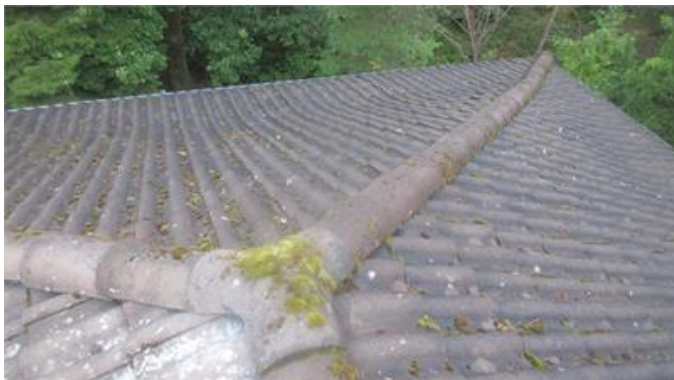
| Besiktningsresultat | | | | | |
|---|---|---|---|---|---|
| Yttertak | | X | | | Taktäckning av äldre datum, mossa förekommer på taket, se kommentar/riskanalys. |

**Yttertak:** Då taktäckningen är av äldre standard har taket ett minskat motstånd mot vatteninträngning. Detta i sin tur kan leda till fuktskador på takkonstruktionen vilket kan påverka byggnaden och dess inomhusklimat negativt.

Mossan binder fukt, detta kan påverka taket negativt. Om det finns mossa på taket en längre tid kan det inte uteslutas att det kommer uppstå skador på taket, vilket i sin tur påverkar underliggande material och orsakar skador som påverkar byggnaden negativt.

Översiktsbild yttertak.

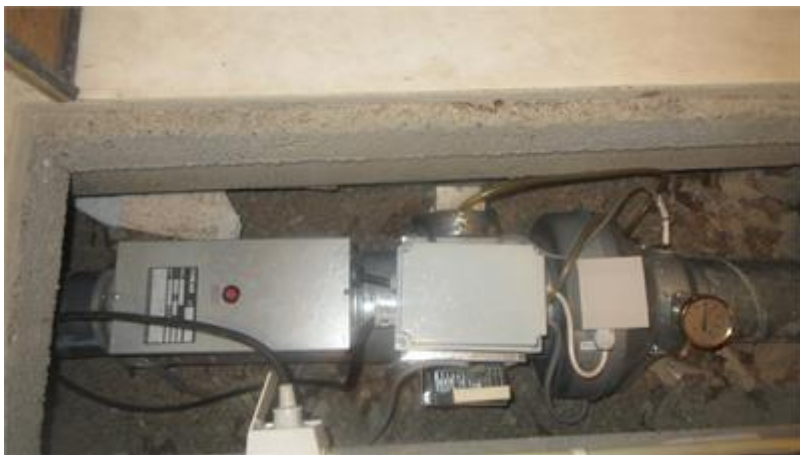
| Konstruktionsdel | Innerväggssyll |

Via en inspektionslucka till krypgrundsventilationen ser man att huset är uppfört över en varmgrundrund med lättbetongbjälklag. Utrymmet är inte besiktat då det inte bedöms ha krypbar höjd. Ett provhål togs upp i en mellanvägg i entréhallen och i syllen uppmättes fuktkvoten till ca 16 %.

En varmgrund med betongbjälklag är ur fuktsynpunkt att betrakta som en betongplatta på mark. Risk finns att ovanpåliggande konstruktioner kan påverkas av fukt så att mikrobiella skador kan uppstå. Detta kan påverka byggnaden och inomhusmiljön negativt.

Det är av stor vikt att ventilationssystemet som ventilerar och värmer grunder är igång hela tiden och att det servas/kontrolleras med lämpligt intervall.

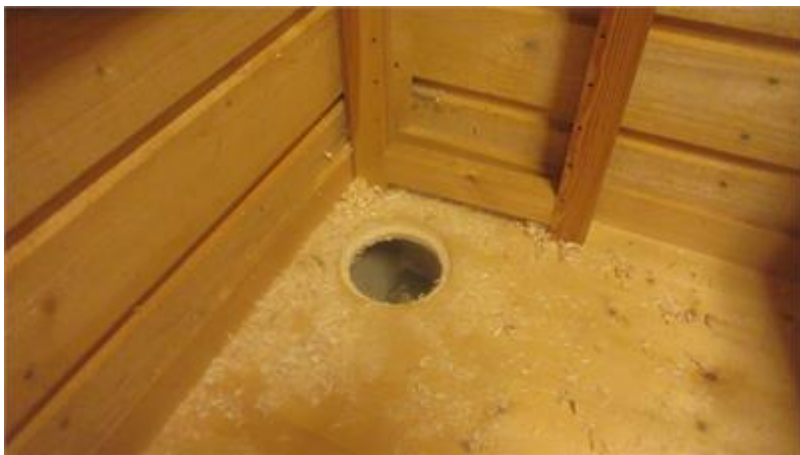
| Konstruktionsdel | Träbjälklag. |

I den del av källaren som varit carport togs ett provhål upp i golvet och där ser man att den är uppförd över krypgrund med träbjälklag. Utrymmet är inte besiktat då det inte finns någon lucka, det bedöms osäkert huruvida det är krypbar höjd under bjälklaget. I en golvregel uppmättes fuktkvoten till ca 26 % och en avvikande lukt upplevdes i provhålet.

Vid kontroll av konstruktion uppmättes fuktkvot över kritiskt gränsvärde för mikrobiell tillväxt i trä och en avvikande lukt noterades, därför rekommenderar vi att denna besiktning kompletteras med en fördjupad teknisk undersökning. I samband med det bör man se om det är möjligt att ta upp en lucka så att krypgrunden blir besiktningsbar.
