# Besiktningsprotokoll

Anticimex Försäkringsbesiktning i samarbete med Fastighetsbyrån

| Fastighetsadress:<br>Trätteljällsvägen 40 | |

| Besiktningsdatum:<br>2025-08-28 | Protokollnummer:<br>69233733 |

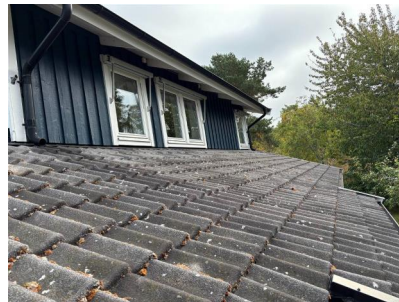
Mosspåväxt finns på takpannor.

Mossa som växer på taket kan leda till att taktäckningen har ett minskat motstånd mot vatteninträngning. Detta i sin tur kan leda till fuktskador på träläkt och takkonstruktionen vilket kan resultera i mikrobiella skador (angrepp av mikroorganismer).

För att öka livslängden på taket har fastighetsägaren lagt på ett algmedel som gör att mossan successivt faller bort.

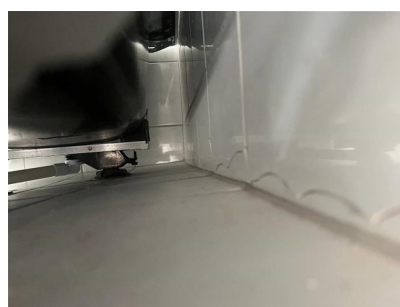
Våtutrymmet har äldre yt-/tätskikt.

Eftersom funktionen, som innebär att ytskiktet/tätskiktet ska vara vattentätt, kan vara nedsatt finns en ökad risk att vatten tränger igenom ytskiktet/tätskiktet med vattenskador i omkringliggande konstruktioner som följd.

Duschväggen som är monterad har en helt tät sockel i botten. Vid ev. läckage utanför duschen kan inte vattnet ta sig till brunnen. Risk finns då att utläckande vatten tar sig ut och ner i underliggande konstruktion med fuktrelaterade skador som möjlig följd.

Vidare noterat finns det sprickor i kaklet under badkaret.

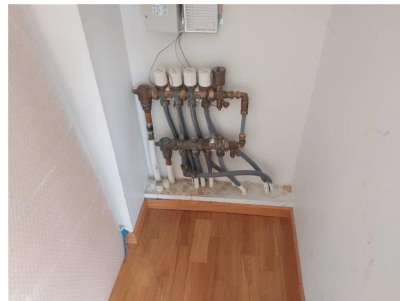
Kopplingsstället för den vattenburna golvvärmen saknar vattentät botten.

Ett sådant kopplingsställe skall enligt dagens branschregler ha en vattentät botten och vara försedd med skvallerrör. När det saknas så ökar risken för att ett läckage inte upptäcks i tid. Det kan leda till fuktskador i omkringliggande konstruktioner. Det rekommenderas att ett vattenläckagelarm eller liknande installeras för att förebygga skada.
