# Besiktningsprotokoll

Anticimex Försäkringsbesiktning i samarbete med Fastighetsbyrån

| Fastighetsadress:<br>Gustav Alberts väg 45 | |

| Besiktningsdatum:<br>2025-08-21 | Protokollnummer:<br>69195649 |

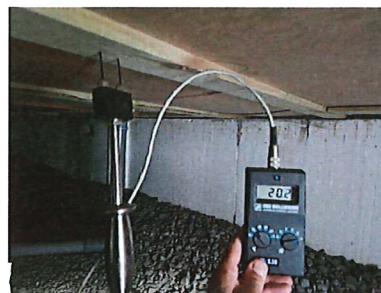
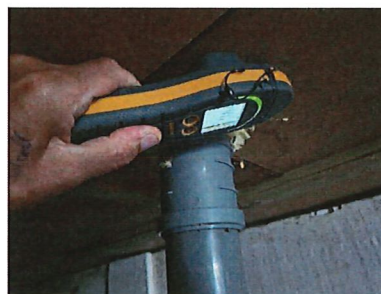
Vid kontroll av konstruktion uppmättes fuktvärden över kritisk fuktnivå. Vidare noterades mindre mikrobiell påväxt på blindbottenskvivor

Uteluftsventilerade krypgrunder med bjälklag av organiskt material har ofta fuktskador på grund av naturlig fuktpåverkan. Detta kan resultera i mikrobiella skador.

Risk för mikrobiell tillväxt föreligger om den relativa fuktigheten (RF) i den omgivande luften är över 75 % vilket i furuvirke motsvarar en fuktkvot (FK) på 17 %.

Fuktkvoten uppmättes till 20,2 % FK.

Vidare noterades fuktgenomslag/missfärgningar vid avloppsrör på blindbottenskvivor.

Dessa bedöms vara äldre och vid fuktindikering noterades inga förhöjda fuktindikationer.

För att undvika detta så måste grundens klimat bli torrare. Läs Anticimex faktablad om uteluftsventilerade krypgrunder för tips och råd.

Det rekommenderas dock att detta hålls under uppsikt.

Skulle förändringar ske rekommenderas en mer fördjupad undersökning.

*\* Säljaren har åtgärdat genom att isolerat krypgrunden och installerat erfuktare.*

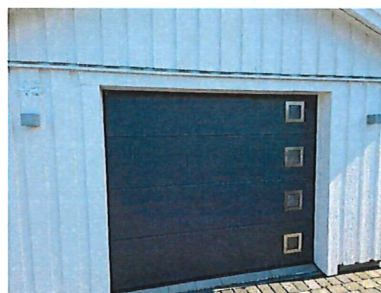
Fasadbeklädnaden vid garageport har mindre rötskador. Dessa bedöms dock inte ha lett till bakomliggande skador.

För att undvika följdskador kan rötskadad träpanel bytas ut.

Vid nästa ommålning bör närmsta trallbräda på altanen demonteras för att även kunna måla ändträ på panelen.

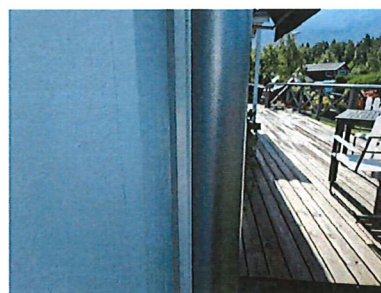
Fals på stuprör vänd mot fasad.

Falsen på stuprören kan med fördel vändas ut från fasaden för att lättare se om röret blivit skadat efter vinterns påfrestningar samt för att undvika skador på fasad vid ett eventuellt läckage.
