# Besiktningsprotokoll

| Fastighetsbeteckning:<br>Bladbaggen 16 | |
| Fastighetsadress:<br>Bladbaggestigen 12 | |

| Besiktningsdatum:<br>2025-08-28 | Protokollnummer:<br>69234027 |

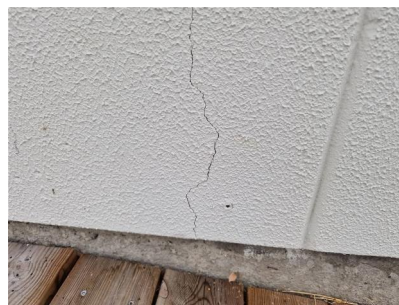
#### Utvändigt / Fasad

Sprickor finns i fasaden.

Detta kan leda till fukt- och frysskador i konstruktionen.

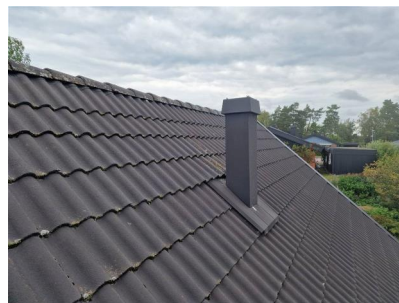
### Utvändigt / Tak

Yttertaket är äldre och sprickor förekommer på takpannor

Takpannor, plåtdetaljer och underlagspapp har enligt vår bedömning en begränsad livslängd. Eftersom husets taktäckning är äldre har det ett minskat motstånd mot vatteninträngning. Detta i sin tur kan leda till fuktskador på träläkt och vidare ner i underliggande konstruktioner.

Taket har ett underlagstak av träfiberskivor

Med denna konstruktion är det extra viktigt att takpannorna är hela. Eftersom underlagstaket inte har en papp kan regn och snö som tränger in genom otätheter leda till fuktskador i underliggande konstruktion.

Besiktning av yttertaket har genomförts från mark, anliggande stege samt takstege.

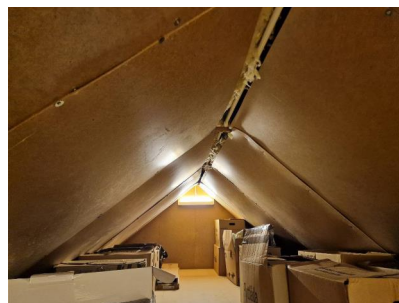
### Utvändigt / Vind

Underlagstaket består av träfiberskivor. Underlagstaket är svårt att besikta då man isolerat och satt på en skiva till.

Vid kontroll av vinden uppmättes fuktvärden under kritisk fuktnivå för mikrobiell tillväxt och en normal lukt upplevdes.

Fuktkvoten i underlagstak/takbjälkar uppmättes till 9%.

Risk för mikrobiell tillväxt föreligger om den relativa fuktigheten (RF) i den omgivande luften är över 75 % vilket i furuvirke motsvarar en fuktkvot (FK) på 17 %.

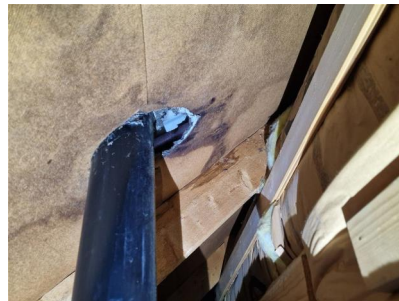
### Utvändigt / Sidovind 1

Underlagstaket består av träfiberskivor och otätheter finns vid genomföringar.

Eftersom underlagstaket består av träfiberskivor utan yttre täckning av papp under takbeklädningen, finns risk vid ogynnsam väderlek att regnvatten/snö tränger in i skivskarvar med läckage på vindsutrymmet som följd. Med tiden kan även träfiberskivorna drabbas av fuktskador.

Mindre fuktfläckar noterades på underlagstak.

Detta är vanligt förekommande (normalt) med tanke på att underlagstaket består av träfiberskivor.

Vid kontroll av vinden uppmättes fuktvärden under kritisk fuktnivå för mikrobiell tillväxt och en normal lukt upplevdes.

Fuktkvoten i underlagstak/takbjälkar uppmättes till 9%. Risk för mikrobiell tillväxt föreligger om den relativa fuktigheten (RF) i den omgivande luften är över 75 % vilket i furuvirke motsvarar en fuktkvot (FK) på 17 %.

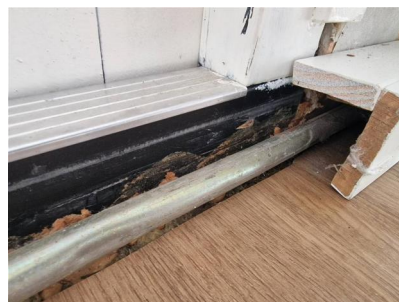
### Entréplan / Matplats/ vardagsrum

Vid kontroll av ytterväggsyll uppmättes fuktvärden under kritisk nivå för mikrobiell tillväxt och normal lukt upplevdes.

Fuktkvoten uppmättes till 11%.

Risk för mikrobiell tillväxt föreligger om den relativa fuktigheten (RF) i den omgivande luften är över 75 % vilket i furuvirke motsvarar en fuktkvot (FK) på 17 %.

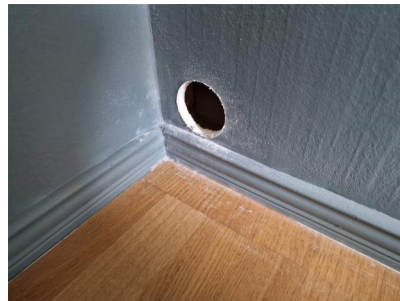
### Entréplan / Sovrum

Vid kontroll av väggsyll uppmättes fuktvärden under kritisk nivå för mikrobiell tillväxt och normal lukt upplevdes.

Fuktkvoten uppmättes till 11%.

Risk för mikrobiell tillväxt föreligger om den relativa fuktigheten (RF) i den omgivande luften är över 75 % vilket i furuvirke motsvarar en fuktkvot (FK) på 17 %.
