Möljeryd 2:50

Eringsbodavägen 138

| Uppdragsnummer | G34821 |
| Besiktningsdatum | 2025-08-28 |

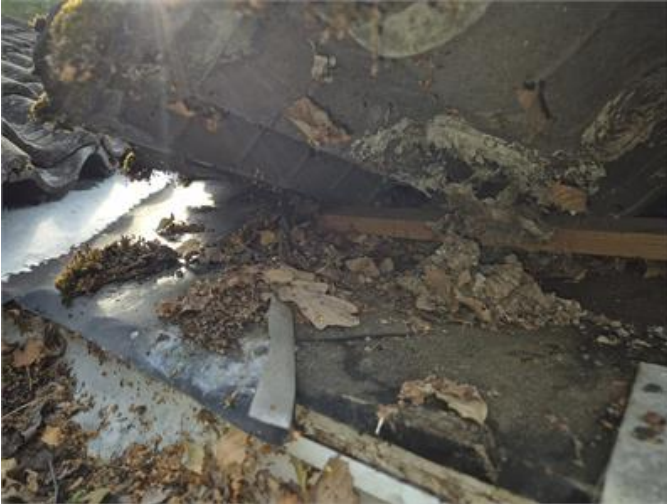
**TAK:** Mossan på takpannor rekommenderas tas bort. Ta även bort löv/skräp som hamnat under takpannor i anslutning till rännalsplåtar. Det förekommer vindskiveplåtar med färgsläpp samt är någon vindskivebräda lokalt rötskadad. Undertakspappen är lokalt skadad närmast takfot på grund av det inte finns några monterade takfotsplåtar. Skadorna är inte i den omfattningen att det leder till större fuktskador men takfotsbrädan kan med tiden bli lokalt fuktskadad.

Mossan på takpannor rekommenderas tas bort. Ta även bort löv/skräp som hamnat under takpannor i anslutning till rännalsplåtar.

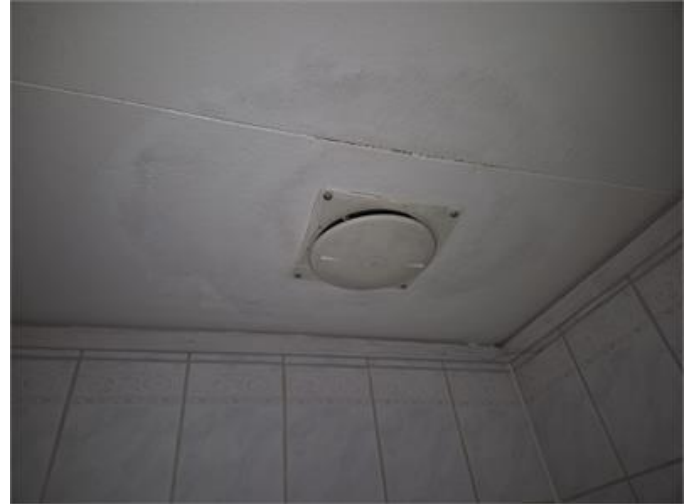
| Besiktningsresultat | | | | | |
|---|---|---|---|---|---|
| Dusch/tvätt/wc | | | X | | Hela golvet lutar inte mot golvbrunnar. Golv/golvbrunn under duschkabin kunde inte besiktigas. I tak förekommer två ventilationsrör. I anslutning till den ena ventilationsgallret förekommer fuktfläckar i taket men ingen förhöjd fukt kunde indikeras. Orsaken till fuktfläcken rekommenderas undersökas vidare. Mekanisk frånluftsfläkt kan med fördel monteras till rummet. |

Fuktfläck runt ventilation i våtrum.

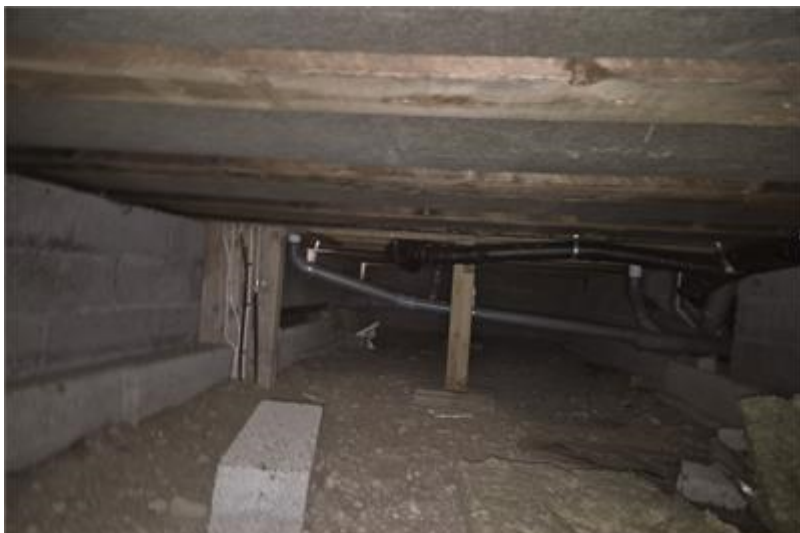
**KRYPGRUNDEN:** En krypgrund är en riskkonstruktion med avseende på fukt- och mikrobiella skador. Se även protokollets näst sista sida Pos. 10. Kontroll av konstruktion visade fuktkvoter på 15-18% i bottenbjälklaget. Risk för mikrobiell tillväxt föreligger om fuktkvoten ligger runt 16-17% och däröver. Fuktkvoten i en krypgrund växlar med årstiderna. I normalfallet är fuktbelastningen mot krypgrunden som högst under sommartid (juni-augusti) för att sjunka under vinterhalvåret. Inga fuktrelaterade skador kunde noteras i grunden. I bjälklaget förekommer träskyddssbehandlat virke och asfaboard. Risken med träskyddssbehandlat virke och asfaboard är att materialen kan avge lukt som kan spridas till boutrymmen. Vanlig åtgärd för att reducera fuktbelastningen i en krypgrund är att täcka marken med ålderbeständig plastfolie vilket reducerar fukttillskott från marken. Att komplettera med montering av hygrostatstyrd luftavfuktare med undertrycksfunktion är ett säkrare alternativ då även risken för att lukter från grunden ska kunna leta sig upp till boutrymmen reduceras. Ventiler i grundmurar ska då tätas. Ny inspektionslucka behöver byggas.

Kontroll av konstruktion visade fuktkvoter på 15-18% i bottenbjälklaget. Risk för mikrobiell tillväxt föreligger om fuktkvoten ligger runt 16-17% och däröver.
