# Besiktningsprotokoll

Anticimex Försäkringsbesiktning i samarbete med Fastighetsbyrån

| Fastighetsadress:<br>Dahlgrensvägen 7 | |

| Besiktningsdatum:<br>2025-08-28 | Protokollnummer:<br>69232813 |

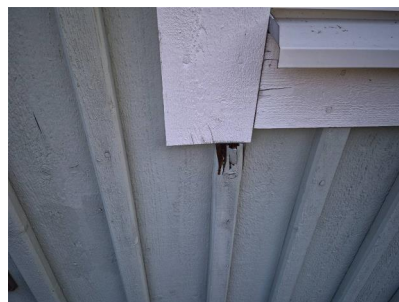
#### Utvändigt / Fasad

Rötskada noteras i gaveln mot söder.

När träkonstruktioner är i behov av målning/underhåll riskerar de samt omkringliggande konstruktioner att drabbas av fuktrelaterade skador på grund av sämre vattenavvisande förmåga.

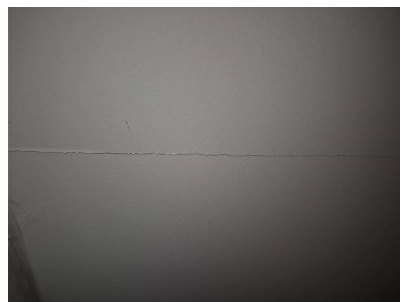
### Entréplan / Allmänt

Mindre sprickor noteras i tak.
