# Besiktningsprotokoll

Anticimex Försäkringsbesiktning i samarbete med Fastighetsbyrån

| Fastighetsadress:<br>Enevägen 11 | |

| Besiktningsdatum:<br>2025-09-01 | Protokollnummer:<br>69233906 |

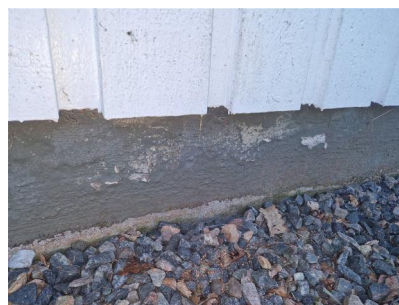
Puts och färgsläpp förekommer från sockeln.

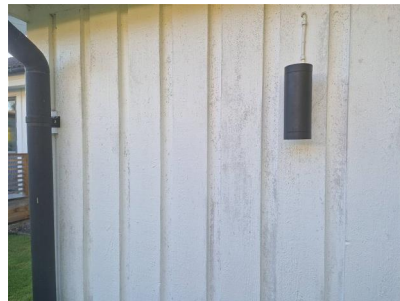
Mindre algpåväxt finns på fasaden.

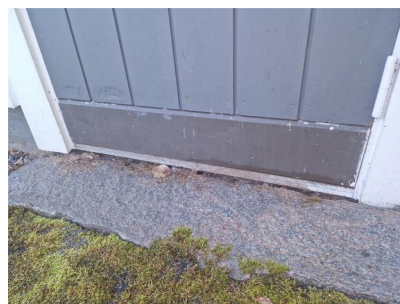
Tröskelbleck saknas under ytterdörren åt sydväst.

Avsaknad av tröskelbleck medför att det finns risk för att vatten kan rinna in och orsaka fuktskador på tröskel och/eller i kringliggande vägg och bjälklag.

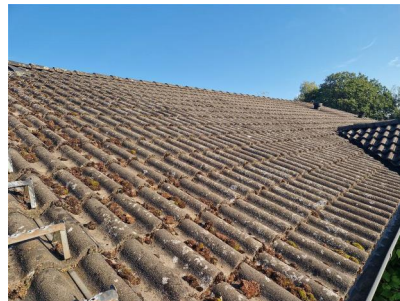
Taket är från byggnationstiden. Takpannorna är vädernötta och mossa/lav finns. Nocktätning finns inte. Färgsläpp finns från rännalsplåtar.

Takpannor, plåtdetaljer och underlagspapp har enligt vår bedömning en begränsad livslängd. Eftersom husets taktäckning är äldre har det ett minskat motstånd mot vatteninträngning. Detta i sin tur kan leda till fuktskador på träläkt och vidare ner i underliggande konstruktioner.

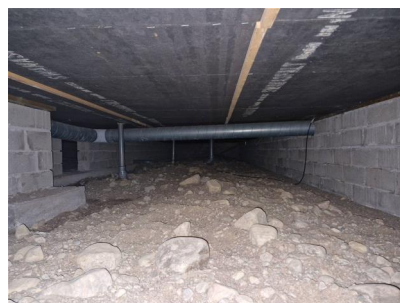
Marken består av sand/grus och under toppskiktet ligger en åldersbeständig plastfolie. Grundmuren är av betonghålstén och blindbotten täcks med asfaboard och läkt. Tillbyggnadens blindbotten täcks med masoniteskivor. Syllen på ursprungliga delen är av tryckimpregnerat virke och ligger på en fuktspär. Mindre mikrobiell påväxt finns på bjälklagets undersida. Fuktkvoten mättes stickprovvis i blindbotten till mellan 16-17 %.

Det finns risk för mikrobiell tillväxt om den relativa fuktigheten (RF) i luften är över 75 %, vilket i gran- och furuvirke motsvarar en fuktkvot (FK) på ca 17 %.

Den upptäckta mikrobiella påväxten på bjälklagets undersida indikerar att grunden under delar av året är så pass fuktig att mikroorganismer utvecklas. Detta kan i sin tur leda till rötskador i konstruktionen. För att undvika detta så måste krypgrundens klimat bli torrare.

Vi rekommenderar att du installerar en krypgrundsavfuktare. Läs Anticimex faktablad om krypgrunder för tips och råd.

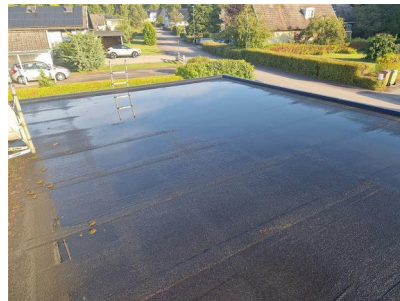
Stupröret saknar lövsil och vatten blir stående på taket.

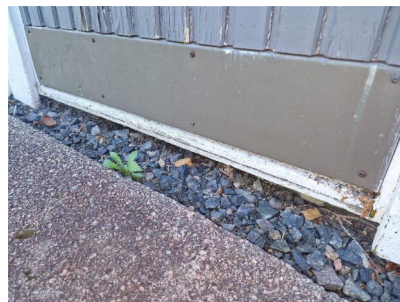
Ett tröskelbleck saknas under ytterdörren.

Se under "Utvändigt / Dörrar".

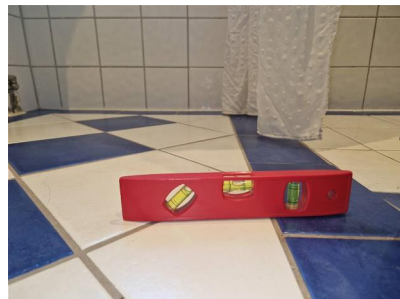
Lokalt utanför duschplatsen är golvlutningen något bristfälligt utförd (bakfall).

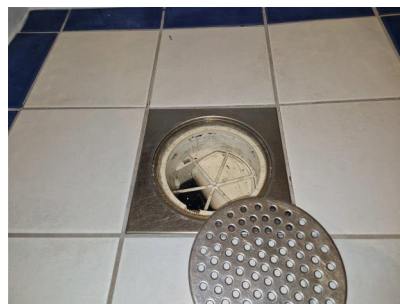
Tätskikt/klämring är felmonterat i golvbrunnen. Klämringen är inte korrekt ansluten till golvbrunnens förhöjningsring.

När tätskikt/klämring är felmonterat i golvbrunnen innebär det risk för fuktskador. Vatten kan tränga ner i omkringliggande konstruktioner med fuktrelaterade skador som följd.

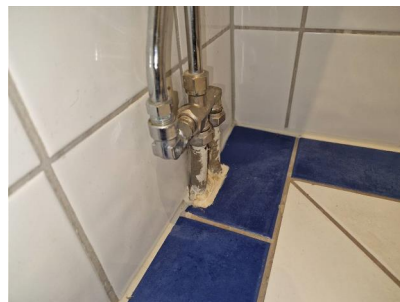
Rör genomföring finns för nära vägg/ golv.

Det finns risk att tätskiktet inte har kunnat anslutas på ett rätt sätt, vilket kan leda till fuktskador.

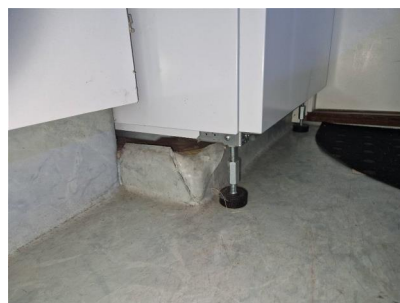
Våutrymmet har äldre yt-/tätskikt.

En ackumulatortank är installerad i en garderob och tätskikt saknas under värmepannan. Glipor finns i golvmattan.

Eftersom funktionen, som innebär att ytskiktet/tätskiktet ska vara vattentätt, kan vara nedsatt finns en ökad risk att vatten tränger igenom ytskiktet/tätskiktet med vattenskador i omkringliggande konstruktioner som följd.
