Åsarne-Österåsen 2:87

Ringvägen 18

**Besiktningsuppgifter**

| Uppdragsnummer | Y3261 |

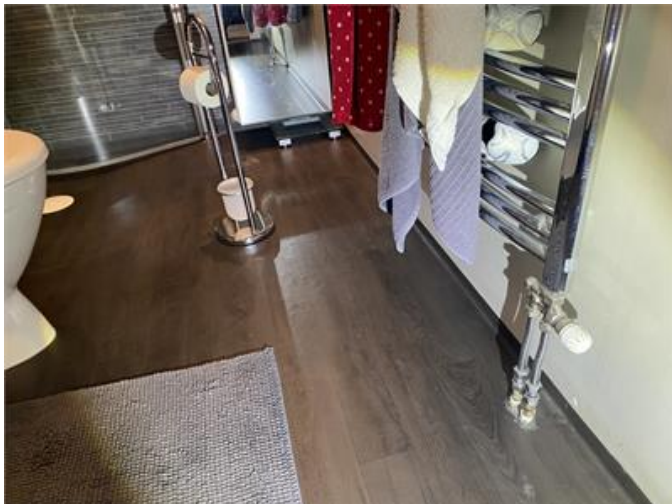
| Besiktningsresultat | | | | | |
|---|---|---|---|---|---|
| Dusch/ Wc | | x | | | Rör genomföringar i golv i renoverat utrymme är ett avsteg från branschrekommendationerna. |
| | | x | | | Rör genomföringar i golv i renoverat utrymme är ett avsteg från branschrekommendationerna. |

Rör genomföringar i golv

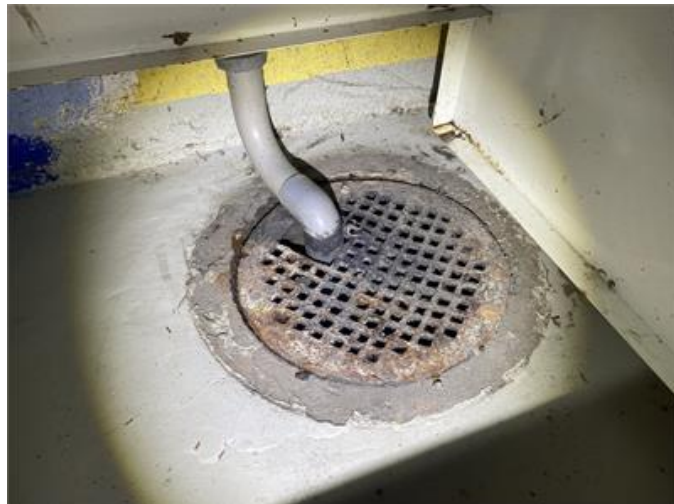
| Besiktningsresultat | | | | | |
|---|---|---|---|---|---|
| Tvättstuga | | x | | | Äldre golvbrunn av gjutjärn förekommer, vilket innebär ökad risk för läckage. |

Gjutjärnsbrunn

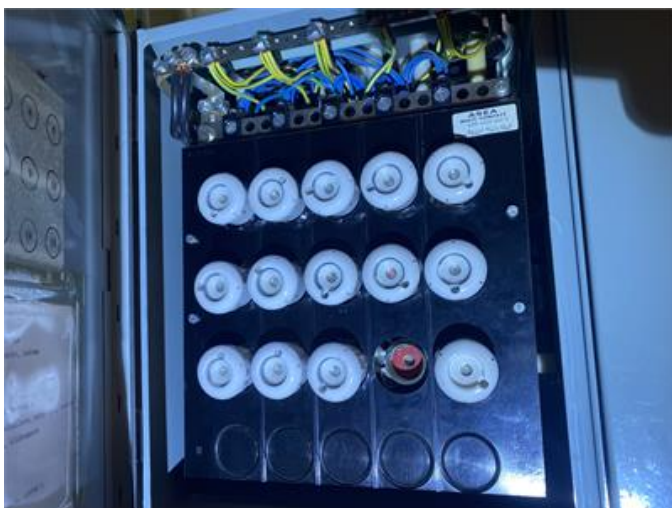
| Besiktningsresultat | | | | | |
|---|---|---|---|---|---|
| Groventré/ förråd | | x | | | Säkringshållare och lock saknas i elcentral. |

Proppskåp

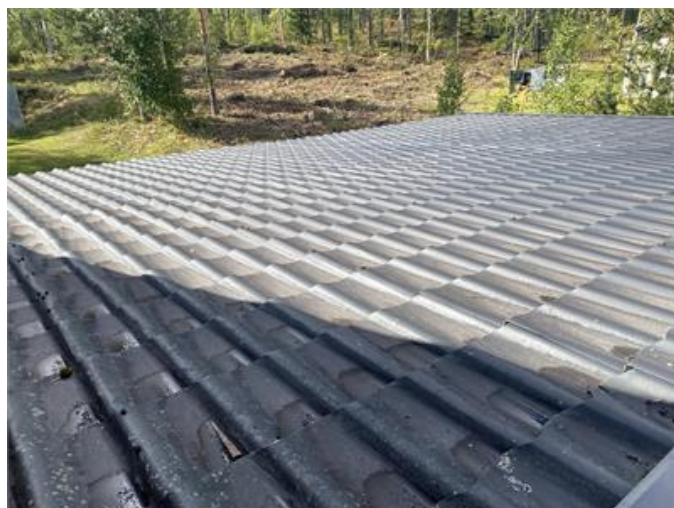
| Besiktningsresultat | | | | | |
|---|---|---|---|---|---|
| Garagetak | | | X | | Det anses osäkert om taklutningen medger takplåt av aktuell typ, vilket bör kontrolleras av fackman. Risk för kapillärrörkan av vattnet. |

Garagetak med plåt

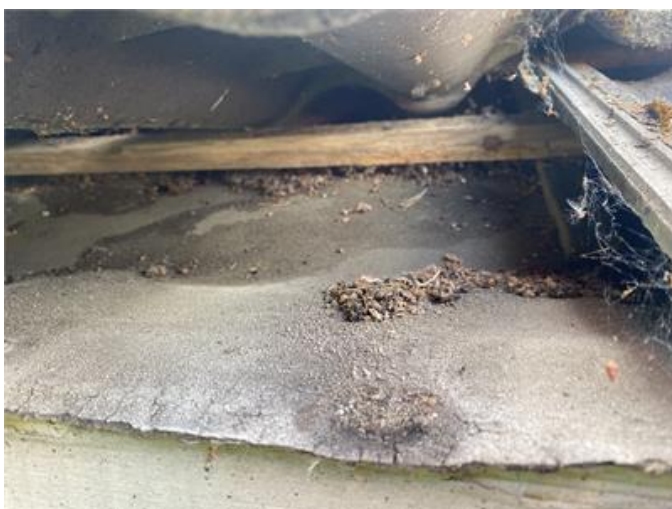
Äldre takpannor förekommer och den underliggande takpappens tekniska livslängd anses vara passerad, underhållsbehov avseende takpapp och läkt föreligger därför. Se även info på protokollets näst sista sida, pos. 2.

Yttertak under pannor

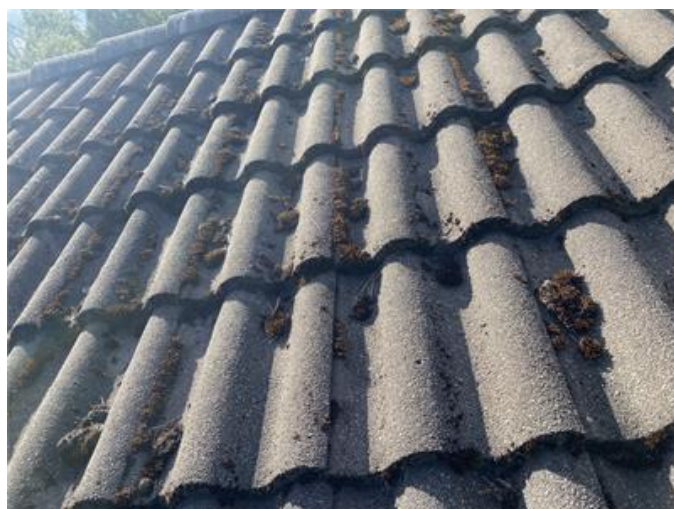
| Besiktningsresultat | | | | | |
|---|---|---|---|---|---|
| Tak | | X | | | Rikligt med mossor på tak, mossor medför reducerad livslängd på takpannorna. Den tekniska livslängden på takbeklädnaden bedöms vara passerad och ett framtida underhållsbehov föreligger. |

Betongpannor
