# Besiktningsprotokoll

Anticimex Försäkringsbesiktning i samarbete med Fastighetsbyrån

| Fastighetsadress:<br>Båtsman Lobergs gata 12F | |

| Besiktningsdatum:<br>2025-08-29 | Protokollnummer:<br>69226306 |

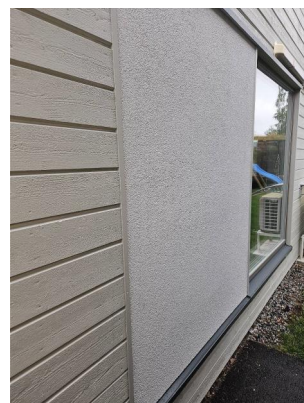
Liten del av fasaden är en putsad fasad mot träregelstomme.

Yttreväggskonstruktionen med en odränerad putsad fasad på en isolering som har en bakomliggande skiva av organiskt material är ur fuktsynpunkt en riskabel konstruktion. Om fukt kommer in i väggkonstruktionen har den svårt att torka ut, vilket kan orsaka fuktskador i bakomliggande konstruktion. Risk för inträngning av fukt är störst vid otätheter runt fönster/dörrar, balkonganslutningar samt vid sprickor i putsen. Risken för skador ökar på fasader mot väderutsatta lägen.

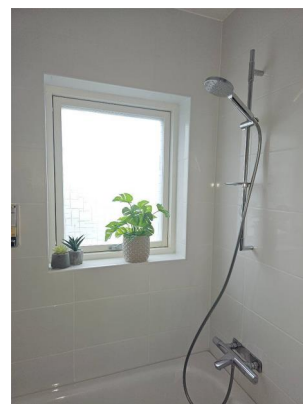
Duschen är placerad nära ett fönster.

Duschens placering i våtutrymmet utgör en risk för fuktskador i fönster- och väggkonstruktionen.

För att minska risken för fuktskador på fönster och väggkonstruktion rekommenderas att man skyddar fönstret mot vattenbegjutning.
