# Besiktningsprotokoll

Anticimex Försäkringsbesiktning i samarbete med Fastighetsbyrån

| Fastighetsadress:<br>Bötttekullevägen 6 | |

| Besiktningsdatum:<br>2025-08-29 | Protokollnummer:<br>69207989 |

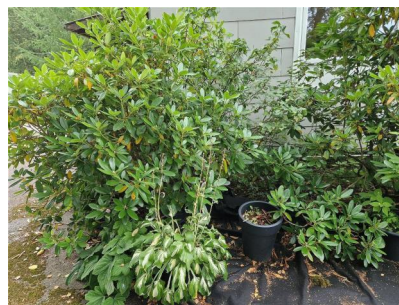
Växter finns i anslutning till byggnaden.

När det finns rabatter och växter nära byggnaden finns risk att fukt stannar kvar i väggarna. Detta kan i sin tur orsaka invändiga fuktskador. Växternas rötter kan också skada grundmuren och sätta dräneringsledningen ur funktion.

Området närmast huset rekommenderas att vara fritt från växtlighet.

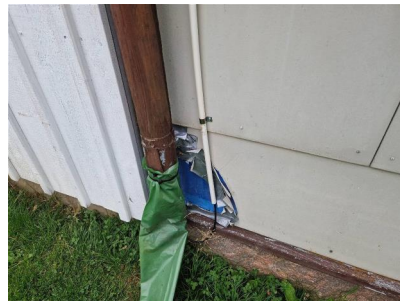
Fasadbeklädnaden har otätheter. Otätheterna medför en ökad risk för att fukt tränger in i fasadbeklädnaden vilket i sin tur kan orsaka bakomliggande skador.

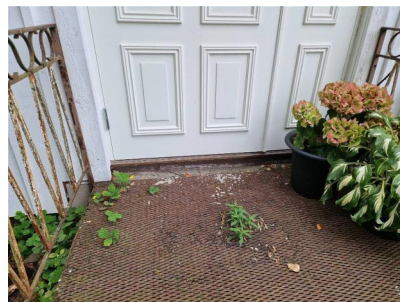
Tröskelbleck saknas under dörr.

Avsaknad av tröskelbleck medför att det finns risk för att vatten kan rinna in och orsaka fuktskador på tröskel och/eller i kringliggande vägg och bjälklag.

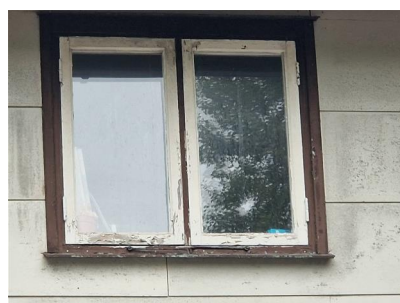
Äldre fönster är i behov av målning/underhåll.

Fönsterbågar och fönsterkarmar där målningsbehov finns riskerar att få fukt- och rötskador på grund av sämre vattenavvisande förmåga.

Vidare noterades att fönsterbleck är otäta vid infästningar.

Eftersom fönsterblecken är otäta finns risk att vatten rinner in i väggen vilket i sin tur kan leda till fuktskador i väggkonstruktionen.

För att öka livslängden på fönster rekommenderas målning och underhåll.

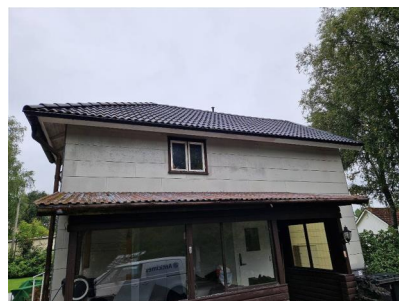
Entrétaket är äldre och i behov av renovering.

Taket är äldre och har passerat tiden för sin tekniska livslängd. Renovering av yttertaket rekommenderas. Kontakta en takentreprenör för en renovering. I samband med renoveringen bör omkringliggande konstruktioner kontrolleras för att upptäcka eventuella följdskador.

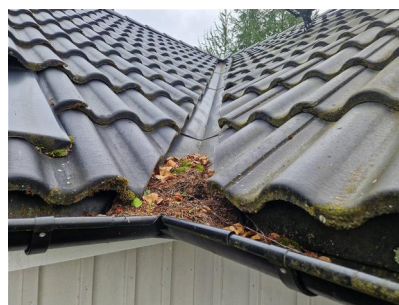
Hängrännor är skräpfyllda.

Eftersom hängrännor är fulla med skräp finns risk för fuktskador på fasad och sockel då vatten kan svämma över.

Fals på stuprör vänd mot fasad, frostsprängning förekommer på fals. När stuprören är monterade med falsen vänd mot fasad ökar risken för fuktskador på fasad och sockel vid ett eventuellt läckage.

För att förhindra översvämning rekommenderas rensning av hängrännor.

För att undvika skador på fasad/sockel kan man med fördel vända stuprörens fals ut från fasad."

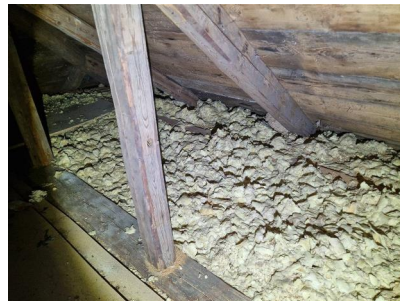
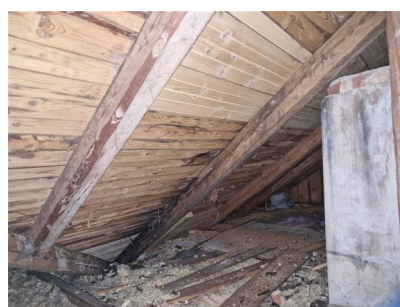
Fuktvärden under kritisk fuktnivå för mikrobiell tillväxt uppmättes dock upplevdes mikrobiell lukt i vindsutrymmet.

Vi rekommenderar en fördjupad undersökning för att bedöma orsak och omfattning.

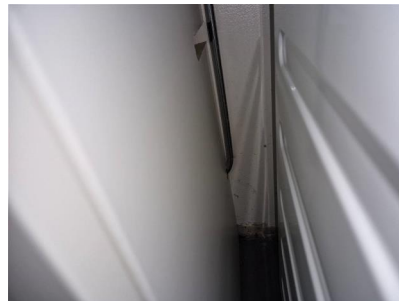
Golvet i utrymmet är inte fuktsäkrat mot väggar och tröskel.

Avsaknaden tätskikt på golvet ökar risken att vatten tränger in i angränsande konstruktioner och rum vilket i sin tur kan leda till fuktrelaterade skador.

Tätskiktsanslutningar har inte gått att bedöma i golvbrunnen då den är placerad under tvättmaskin.

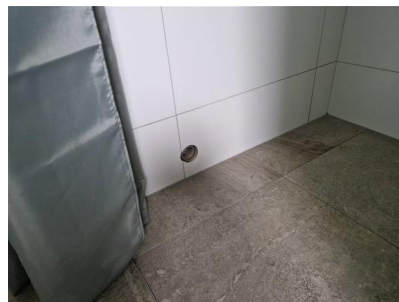
Rör genomföring för läckut finns i duschvägg.

Rör genomföringar i väggen medför en ökad risk för att vatten tränger in i omkringliggande konstruktioner och orsakar fuktskador. Vidare ska inte vatten från en läckut ledas in i dusch då det försvårar upptäckten av eventuellt läckage.

Vidare är golvfallet utanför plats för dusch mot golvbrunnen bristfälligt utfört.

Vid vattenbegjutning av golvytan utanför duschzon riskerar vatten att bli ståendes i golvets lågpunkter.

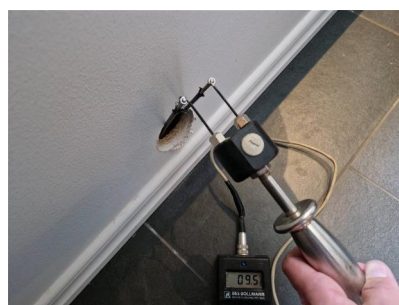
Vid kontroll av konstruktion uppmättes fuktvärden under kritisk nivå för mikrobiell tillväxt och normal lukt upplevdes.

Grundläggningen består av en betongplatta på mark med en underliggande isolering. Dock bedöms delar av väggssyllar vara monterade på den äldre grundmuren.

Provhål togs i yttervägg i vardagsrum.

Fuktkvoten uppmättes till 9,5% i ytterväggssyll och normal lukt upplevdes i provhålet.

Väggssyllar riskerar att drabbas av fuktskador på grund av naturlig fuktpåverkan. Detta i sin tur kan leda till mikrobiella skador (angrepp av mikroorganismer) som kan resultera i att mikrobiell lukt sprids till boendemiljön. Risk för mikrobiell tillväxt föreligger om den relativa fuktigheten i den omgivande luften är över 75 % vilket i furuvirke motsvarar en fuktkvot på 17 %.

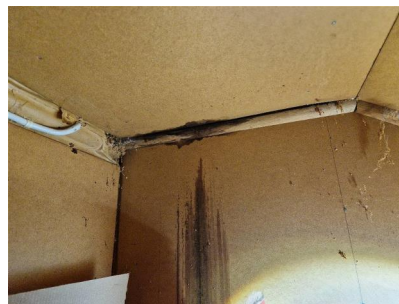
Fuktfäckar noterades i tak/väggvinkel.

Vid fuktindikering noterades inga förhöjda värden. Det rekommenderas att man håller området under uppsikt. Skulle förändring ske rekommenderas att man kontaktar byggentreprenör för att bedöm orsak/omfattning.

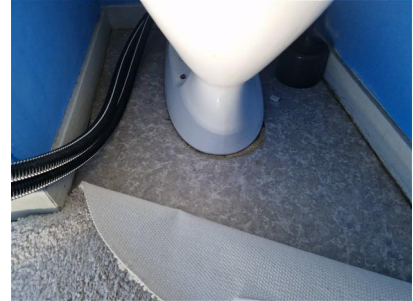
Golvet i utrymmet är inte fuktsäkrat mot väggar, tröskel samt toastol.

Avsaknaden tätskikt på golvet ökar risken att vatten tränger in i angränsande konstruktioner och rum vilket i sin tur kan leda till fuktrelaterade skador.

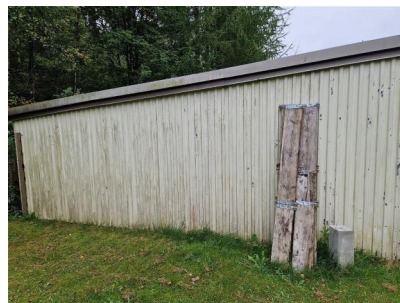
Plåtfasaden är i behov av målning/underhåll.

Det rekommenderas att underhåll utförs regelbundet för att säkerställa dess livslängd.

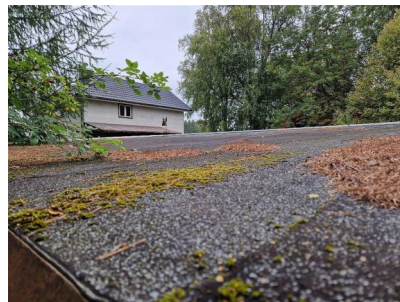
Yttertaket är äldre och i behov av renovering.

Taket är äldre och har passerat tiden för sin tekniska livslängd. Renovering av yttertaket rekommenderas. Kontakta en takentreprenör för en renovering. I samband med renoveringen bör omkringliggande konstruktioner kontrolleras för att upptäcka eventuella följdskador.
