# Besiktningsprotokoll

| Fastighetsbeteckning:<br>Forsheda 1:96 | |
| Fastighetsadress:<br>Björkvägen 5 | |

| Besiktningsdatum:<br>2025-09-01 | Protokollnummer:<br>69235162 |

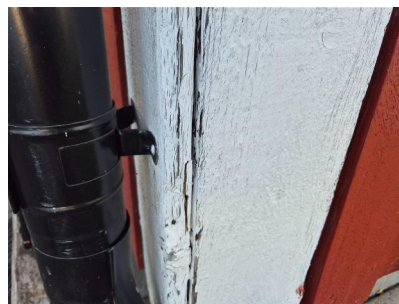
Fasadbeklädnaden har mindre rötskador.

Mindre rötskador finns i fasadpanelen. Dessa bedöms dock inte ha lett till bakomliggande skador.

För att undvika följdskador kan rötskadad träpanel bytas ut.

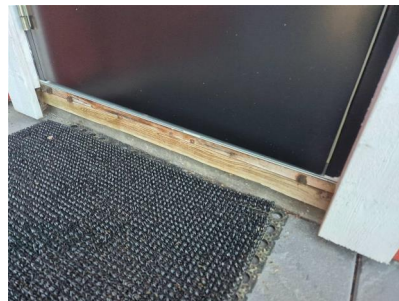
Tröskelbleck saknas under dörr.

Avsaknad av tröskelbleck medför att det finns risk för att vatten kan rinna in och orsaka fuktskador på tröskel och/eller i kringliggande vägg och bjälklag.

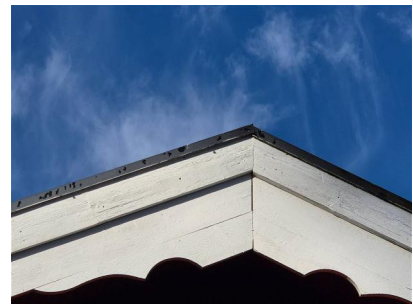
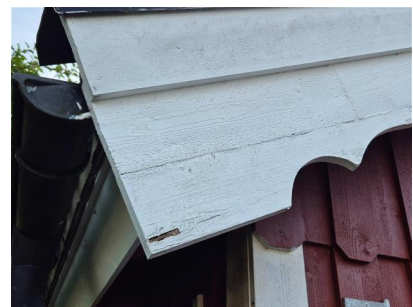
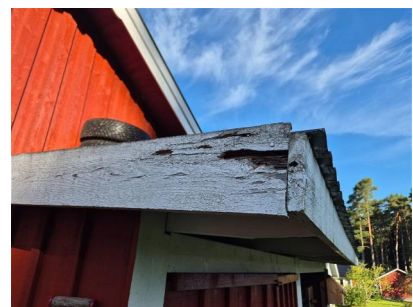
Mosspåväxt finns på takpannor.

Mossa som växer på taket kan leda till att taktäckningen har ett minskat motstånd mot vatteninträngning. Detta i sin tur kan leda till fuktskador på träläkt och takkonstruktionen vilket kan resultera i mikrobiella skador (angrepp av mikroorganismer).

Vindskivor har mindre rötskador.

Mindre rötskador finns i vindskivor. Dessa bedöms dock inte ha lett till bakomliggande skador.

För att öka livslängden på taket rekommenderas att mossan tas bort från takpannorna.

För att undvika följdskador kan rötskadad träpanel bytas ut.

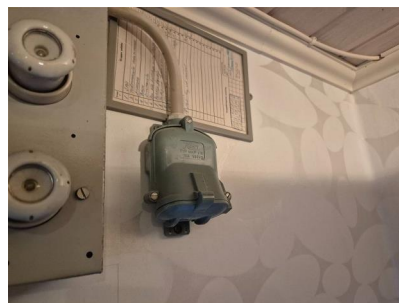
3-fasuttag i metall finns.

Denna typ av uttag tillverkas inte längre då de anses medföra en stor risk för personskada.

Kontakta en elektriker för kontroll och åtgärd.

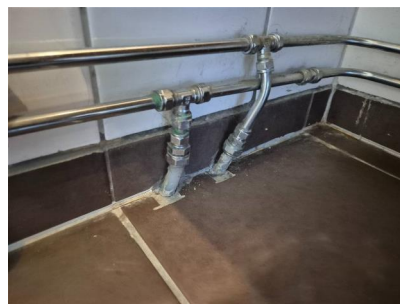
Golvbrunnen är inte utbytt i samband med renovering 2006  
Tätskikt är även synligt under klämringen.

Risk finns att det nya tätskiktet inte har kunnat anslutas till golvbrunnen på ett riktigt sätt, vilket kan leda till fuktskador i omkringliggande konstruktioner.

Rör genomföring finns i golv som även är placerad för nära väggen.

Rör genomföringar i golvet medför en ökad risk för att vatten tränger ner i omkringliggande konstruktioner och orsakar fuktskador.
