# Besiktningsprotokoll

Anticimex Försäkringsbesiktning i samarbete med Fastighetsbyrån

| Fastighetsbeteckning:<br>Klarinetten 2 | |

| Besiktningsdatum:<br>2025-08-29 | Protokollnummer:<br>69224923 |

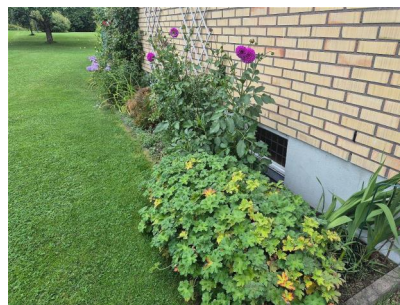
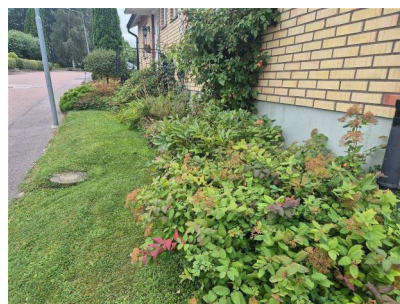
Växter finns i anslutning till grundmur.

När det finns rabatter och växter nära grundmuren finns risk att fukt stannar kvar i väggarna. Detta kan i sin tur orsaka invändiga fuktskador. Växternas rötter kan också skada grundmuren och sätta dräneringsledningen ur funktion.

Området närmast huset rekommenderas att vara fritt från växtlighet.

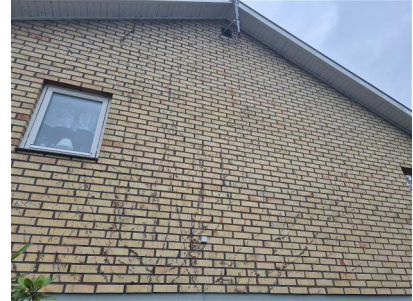
Spår av klätterväxter finns på norra gavel - se bild.

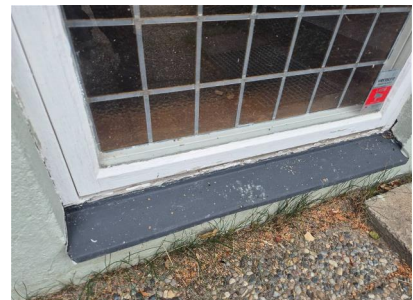
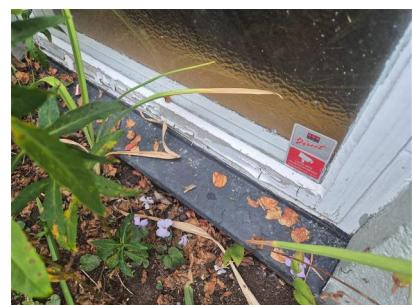
Kitt/-färgsläpp finns från källarfönster.

Detta medför ökad risk för fuktskador.

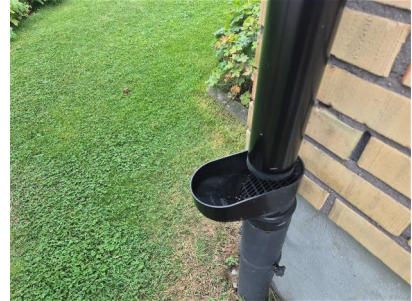
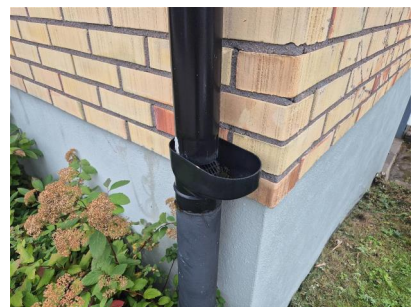
Ej självrensande lövsilar.

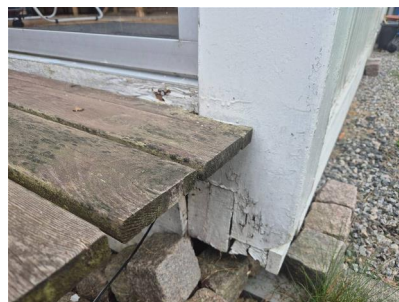
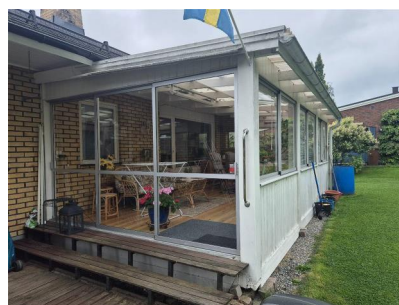
Mindre rötskada noterades i västra knut- se bild.

Kontakta hantverkare för bedömning och åtgärd.

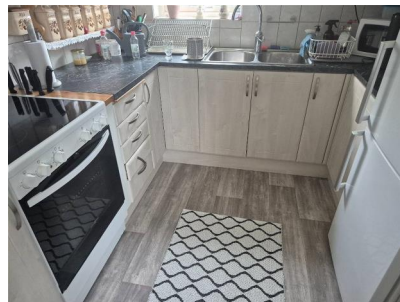
Droppskydd finns ej under kyl/frys eller i diskbänksskåp.  
Spisen saknar tippskydd.

Montera droppskydd och tippskydd.

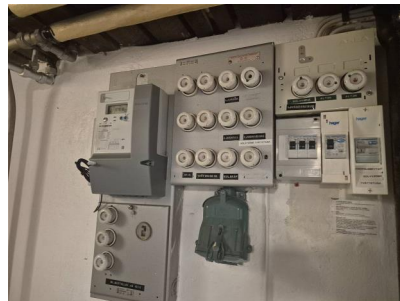
3-fasuttag i metall finns i stora förrådet.

Denna typ av uttag tillverkas inte längre då de anses medföra en stor risk för personskada.

Kontakta en elektriker för kontroll och åtgärd.

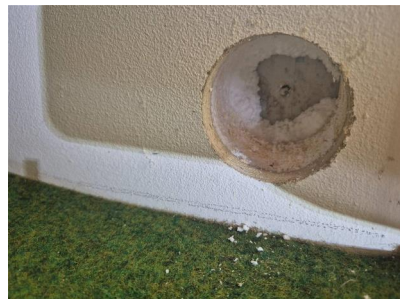
Vid kontroll av påreglad källarväggskonstruktion som utfördes genom håltagning i vägg i trappförråd uppmättes fuktvärden under kritisk nivå för mikrobiell tillväxt och normal lukt upplevdes.

Källargrundmurar med påreglade isolerade yttrevägggar förekommer i gillestuga samt teknikrum/förråd. Den relativa fuktigheten uppmättes till 65% och en normal lukt kunde kännas i golv/vägg vinkel.

Befintlig påreglad vägg och eventuella väggsyllar riskerar att drabbas av fuktskador på grund av naturlig fuktpåverkan. Detta i sin tur kan leda till mikrobiella skador (angrepp av mikroorganismer) som kan resultera i att mikrobiell lukt sprids till boendemiljön. Om regler/syllar är tryckimpregnerade kan även en kemisk lukt förekomma.

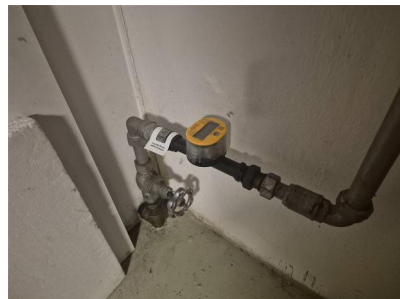
Vattenmätaren saknar vattenmätarkonsol och har äldre avstängningskran.

Detta åtgärdas lämpligen i samband med framtida vattenmätarbyte.

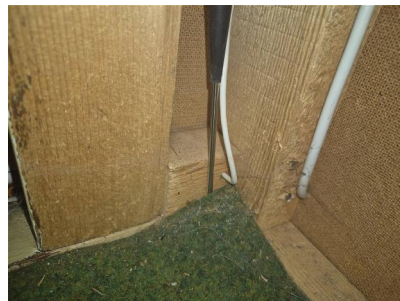
Vid kontroll av uppreglad golvkonstruktion som utfördes i golv i trappförråd och mätning via probe uppmättes fuktvärden under kritisk nivå för mikrobiell tillväxt och normal lukt upplevdes.

Grundläggningen består av en betongplatta på mark utan underliggande isolering och med ett uppreglat isolerat golv dikt an betongen. Den relativa fuktigheten uppmättes till 73% vid en temperatur av 16°C. Risk för mikrobiell tillväxt sker vid en relativ fuktighet vid 75% vilket motsvarar 17% fuktkvot i furuvirke.

Befintlig golvkonstruktion och eventuella väggsyllar riskerar att drabbas av fuktskador på grund av naturlig fuktpåverkan. Detta i sin tur kan leda till mikrobiella skador (angrepp av mikroorganismer) som kan resultera i att mikrobiell lukt sprids till boendemiljön. Om väggsyllarna är tryckimpregnerade kan även en kemisk lukt förekomma.

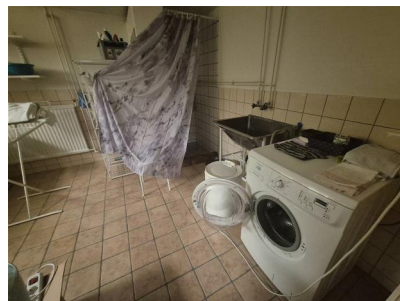
Golvbrunn finns ej i dusch, spillvatten löper via avloppsrör till utrymmets äldre gjutjärnsbrunn.

Mindre bomljud finns i dusch.

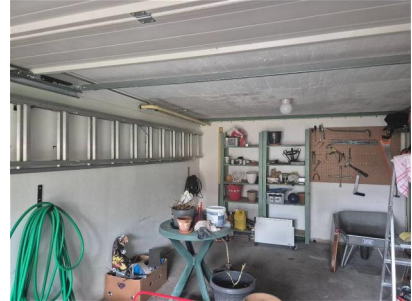
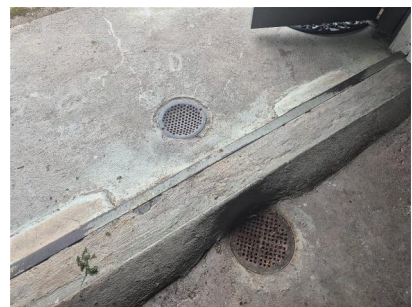
Äldre golvbrunn i gjutjärn.
