# Besiktningsprotokoll

Anticimex Försäkringsbesiktning i samarbete med Fastighetsbyrån

| Fastighetsadress:<br>Torstuna Korsbacken 21 | |

| Besiktningsdatum:<br>2025-08-20 | Protokollnummer:<br>69206043 |

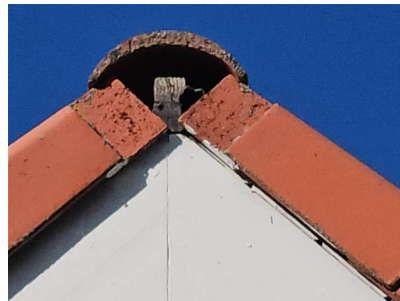
### Utvändigt / Tak

Mindre öppning vid gavelnock.

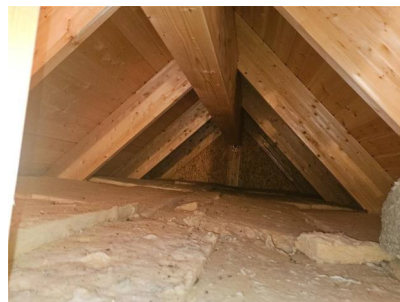
### Utvändigt / Vind

Vid kontroll av vinden uppmättes fuktvärden under kritisk fuktnivå för mikrobiell tillväxt och en normal lukt upplevdes. Fuktkvoten i underlagstak/takbjälkar uppmättes till under 7%..

Det finns risk för mikrobiell tillväxt om den relativa fuktigheten (RF) i den omgivande luften är över 75 %. I furuvirke motsvarar det en fuktkvot (FK) på 17 %.

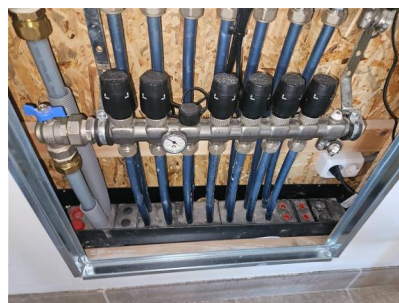
### Entréplan / Tvättstuga

Vissa mindre avvikelser finns beträffande rörlits samt golvvärmecentral som saknar läckut samt vattentät botten.

Fuktskyddad botten med läckut i fördelningscentral för golvvärme finns inte.

Fuktindikering i utrymmet gav inga förhöjda fuktindikationer.

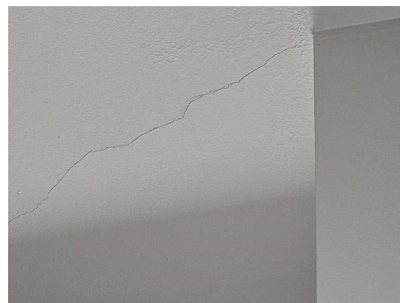
### Våning 2 / Allmänt

Rörelsesprickor förekommer på ytskikt.

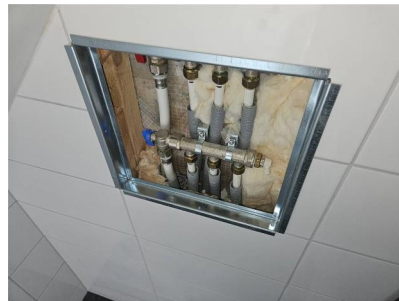
### Våning 2 / Dusch/Toalett

Rörslits saknar vattentät botten.

En rörslits ska ha en vattentät botten och vara försedd med skvallerrör. När det saknas ökar risken för att ett läckage inte upptäcks i tid. Det kan leda till fuktskador i omkringliggande konstruktioner.
