# Besiktningsprotokoll

Anticimex Försäkringsbesiktning i samarbete med Fastighetsbyrån

| Fastighetsadress:<br>Urdavägen 12 | |

| Besiktningsdatum:<br>2025-08-28 | Protokollnummer:<br>69220715 |

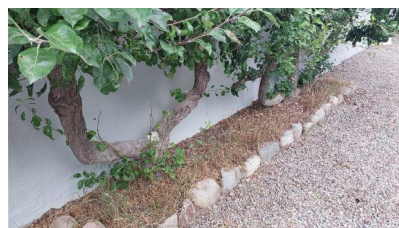
Växter finns i anslutning till grundmur.

När det finns rabatter och växter nära grundmuren finns risk att fukt stannar kvar i väggarna. Detta kan i sin tur orsaka invändiga fuktskador. Växternas rötter kan också skada grundmuren och sätta dräneringsledningen ur funktion.

Området närmast huset rekommenderas att vara fritt från växtlighet.

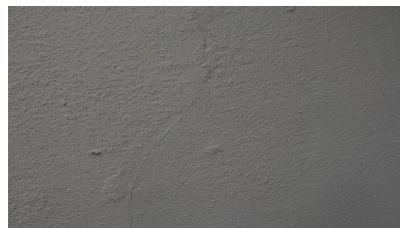
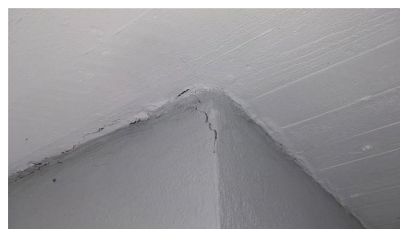
Lokala mindre sprickor finns i sockel.

Dessa bedöms inte ha lett till bakomliggande skador.

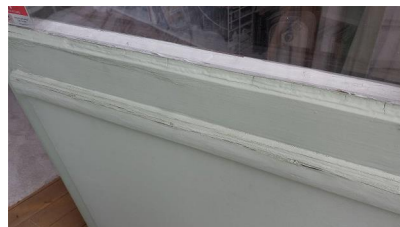
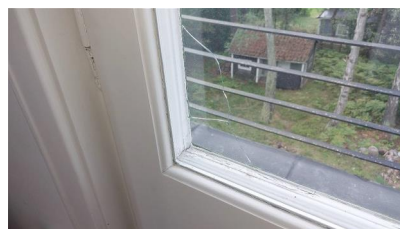
Dörrar finns som är i behov av målning/underhåll.  
- trasigt fönsterglas noteras i sovrum 3.

Dörrar där målningsbehov finns riskerar att få fukt- och rötskador på grund av sämre vattenavvisande förmåga.

För att öka livslängden på dörr rekommenderas målning och underhåll.

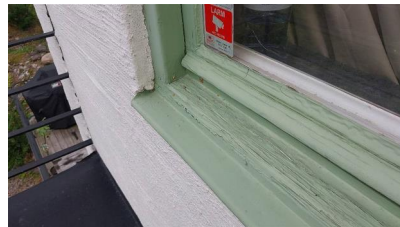
Fönster finns som är i behov av målning/underhåll.

Fönsterbågar och fönsterkarmar där målningsbehov finns riskerar att få fukt- och rötskador på grund av sämre vattenavvisande förmåga.

För att öka livslängden på fönster rekommenderas målning och underhåll.

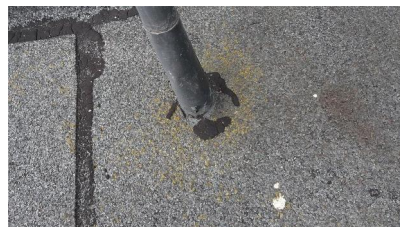
Takdelarna med takpapp är äldre.

- det noteras lite sprickor i tätningarna runt genomföringar och i skarvar.

Tätskiktet på ett platt/låglutande tak har enligt vår bedömning en begränsad livslängd. Eftersom takpappen är äldre har det ett minskat motstånd mot vattengenomträngning. Detta i sin tur kan leda till att takkonstruktionen drabbas av fuktskador.

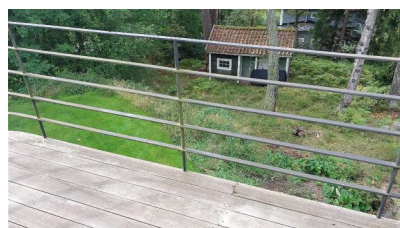
Räcket är något lågt. Byggt med liggande spjälor.

Risk kan finnas för fallolyckor.

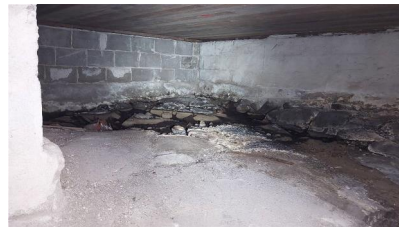
Krypgrund är en riskkonstruktion.

Golvbjälklaget ovan den uteluftsventilerade krypgrunden riskerar att drabbas av fuktskador på grund av naturlig fuktpåverkan. Detta kan i sin tur leda till mikrobiella skador (angrepp av mikroorganismer) som kan leda till att mikrobiell lukt sprids till boendemiljön.

Vatten rinner vid berget in i grunden, fuktigt på marken.

Vid kontroll av konstruktionen i krypgrund uppmättes fuktvärden under kritisk fuktnivå för mikrobiell tillväxt och normal lukt upplevdes.

Fuktkvoten uppmättes till 12 % i träbjälklaget.

Det finns risk för mikrobiell tillväxt om den relativa fuktigheten (RF) i den omgivande luften är över 75 %. I furuvirke motsvarar det en fuktkvot (FK) på 17 %.

Det rekommenderas att se över möjligheten att leda bort vattnet utvändigt.

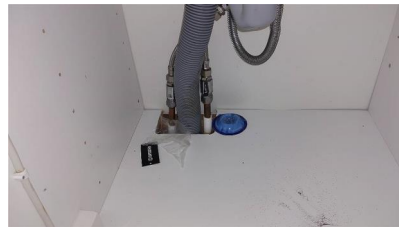
Fuktskydd saknas i diskbänksskåpen

Utan fuktskydd är det svårt att upptäcka läckage från rörledningar. Vatten kan då tränga in i omkringliggande konstruktioner och orsaka fuktskador.

För att upptäcka eventuella läckage, installera fuktskydd. Man kan med fördel även montera en vattenvarnare för att lättare få en indikation på ett eventuellt läckage.

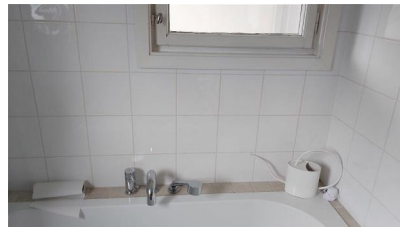
- Våutrymmet har äldre yt-/tätskikt.
- fönster olämpligt placerat ovan badkaret.
  - rörgenomföringar i golv.
  - bristfällig golvutning mot golvbrunnar.
  - går ej att se anslutet tätskikt i golvbrunnen på grund av fix.

Eftersom funktionen, som innebär att ytskiktet/tätskiktet ska vara vattentätt, kan vara nedsatt finns en ökad risk att vatten tränger igenom ytskiktet/tätskiktet med vattenskador i omkringliggande konstruktioner som följd.

Vid fuktindikering som utfördes i utrymmet noterades inga avvikande fuktindikationer.

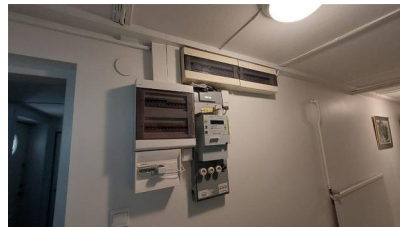
Jordfelsbrytare finns installerad vid el-centralen.

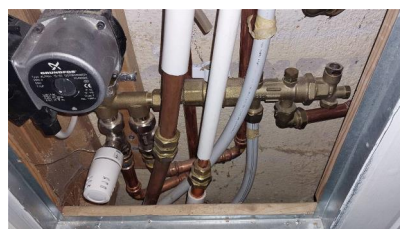
Rörslits saknar vattentät botten.

En rörslits ska ha en vattentät botten och vara försedd med skvallerrör. När det saknas ökar risken för att ett läckage inte upptäcks i tid. Det kan leda till fuktskador i omkringliggande konstruktioner.

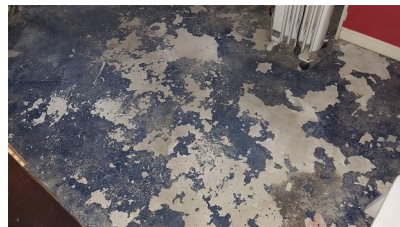
Färg släppt från betonggolvet.

Bedöms inte vara onormalt för konstruktionen och byggnadsåret.

Vid målning av golvet skall en färg användas som är för en källare.

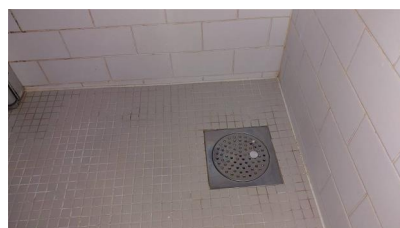
Golvbrunnen är placerad för nära vägg.

Det finns risk att tätskiktet inte har kunnat anslutas på rätt sätt, vilket kan leda till fuktskador.

Vid fuktindikering som utfördes i utrymmet noterades inga avvikande fuktindikationer.
