# Besiktningsprotokoll

Anticimex Försäkringsbesiktning i samarbete med Fastighetsbyrån

| Fastighetsadress:<br>Persikogatan 68 | |

| Besiktningsdatum:<br>2025-08-29 | Protokollnummer:<br>69235870 |

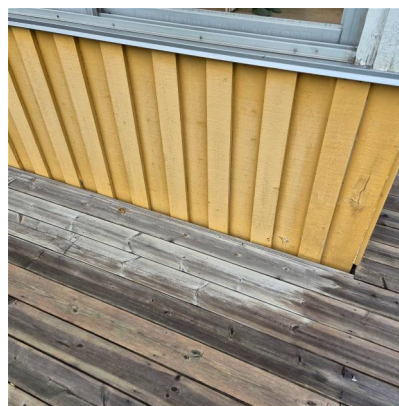
Fasadpanelen är i begynnande behov av målning/underhåll främst på uterum.

Fasadbeklädnad och träkonstruktioner där målningsbehov finns riskerar att få fukt- och rötskador på grund av sämre vattenavvisande förmåga. För att öka livslängden på fasadbeklädnaden rekommenderas målning och underhåll.

Fasadpanelen avslutas bakom altanen. Eftersom fasadbeklädnaden avslutas bakom altanen finns risk för att fukt tränger in i fasadpanelens nederkant samt försvårar framtida underhåll. Detta kan orsaka fuktrelaterade skador i fasadbeklädnaden och bakomliggande konstruktioner.

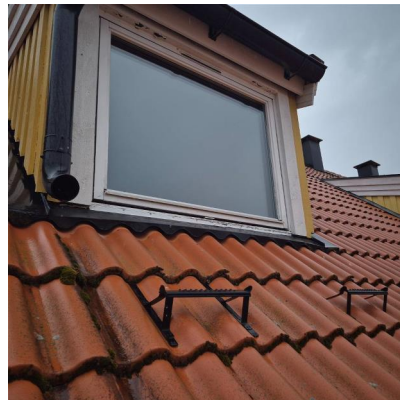
Fönster främst på övre plan är i behov av målning/underhåll.

Fönster där målningsbehov finns riskerar att få fukt- och rötskador på grund av sämre vattenavvisande förmåga.  
För att öka livslängden på fönster rekommenderas målning och underhåll.

Fönster på övre plan är äldre vilket betyder att tätningen mellan fönsterrutorna kan vara sämre. Detta kan leda till att missfärgning/imma kan uppstå mellan glasrutorna.

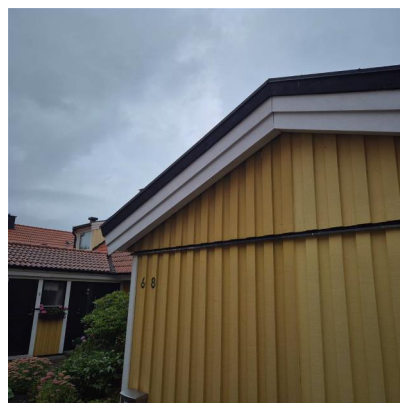
Mindre vindsutrymmet ovan entréhall och förråd saknar lucka.  
Vindsutrymmet har inte kunnat besiktas eftersom inspektionslucka saknas.

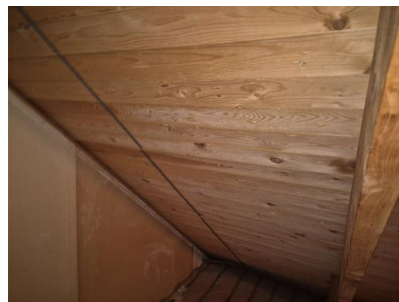
Mindre mikrobiell påväxt finns på underlagstaket.

Detta kan vara ett tecken på att vinden tillförs fukt inifrån bostaden. Observera att besiktning av bostadens ventilationssystem inte har ingått i uppdraget.

För att komma tillrätta med detta kan fuktillförseln inifrån bostaden behöva minskas. Det kan göras genom att ventilationen i bostaden förbättras samt att eventuella otätheter i vindsbjälklaget (tak-/väggvinklar, taklucka med mera) tätas. Läs Anticimex faktablad om uppvärmda vindsutrymmen för tips och råd.

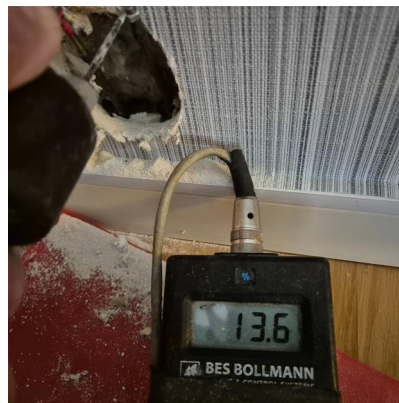
Betongplatta på mark med flytande golvspånskiva på cellplastisolering finns.

Provhål 1 togs i golvet under invändig elcentral. Normal lukt upplevdes i konstruktionen. Träkonstruktion mot betongplattan finns ej i provhål varpå fuktkvotsmätning ej utförts.

Provhål 2 togs i kökets yttervägg. Fuktkvoten uppmättes till 13,6% i ytterväggssyll och normal lukt upplevdes i konstruktionen.

Flytande golvkonstruktion och eventuella väggssyllar riskerar att drabbas av fuktskador på grund av naturlig fuktpåverkan om fuktskyddet är bristfälligt utfört alternativt saknas. Fuktvandring kan ske från marken genom betongen till organiskt material genom så kallad kapillärsugning och diffusion, vilket kan leda till skador med lukt av mikrobiell karaktär. Om golvkonstruktion och syllar är tryckimpregnerade kan även en kemisk lukt förekomma.

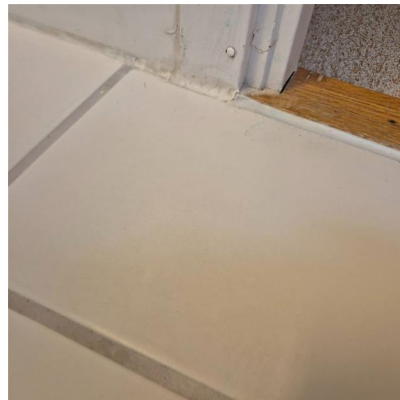
Golvbrunnen är inte utbytt i samband med renovering samt att klämringen inte bottenar mot golvbrunnen.  
Risk finns att det nya tätskiktet inte har kunnat anslutas till golvbrunnen på ett riktigt sätt, vilket kan leda till fuktskador i omkringliggande konstruktioner.

Rör genomföring finns i vägg bakom badkar.  
Rör genomföringar i väggen medför en ökad risk för att vatten tränger in i omkringliggande konstruktioner och orsakar fuktskador.

Tröskel är lågt monterad.  
Detta medför risk att vatten tränger in i angränsande konstruktioner och rum vilket i sin tur kan leda till fuktrelaterade skador.
