# Besiktningsprotokoll

| Fastighetsbeteckning:<br>Husberg 2:7 | |
| Fastighetsadress:<br>Vitriskagatan 17 | |

| Besiktningsdatum:<br>2025-09-01 | Protokollnummer:<br>69232941 |

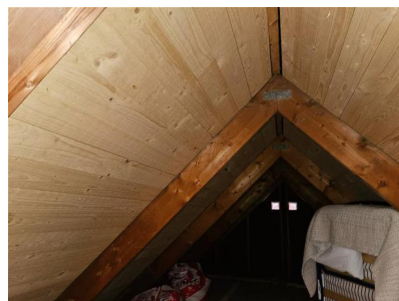
### Utvändigt / Vind

Vid kontroll av vinden uppmättes fuktvärden under kritisk fuktnivå för mikrobiell tillväxt och en normal lukt upplevdes. Fuktkvoten i underlagstak/takbjälkar uppmättes till 8 %.

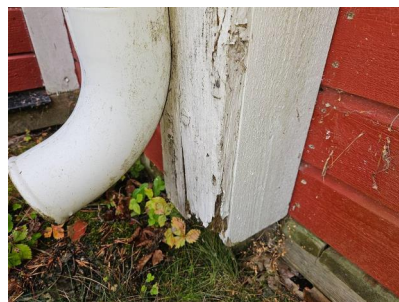
### Utvändigt / Samt invändig besiktning av Garage

Takpappen är äldre.

Tätskiktet på ett platt/låglutande tak har enligt vår bedömning en begränsad livslängd. Eftersom takpappen är äldre har det ett minskat motstånd mot vattengenomträngning. Detta i sin tur kan leda till att takkonstruktionen drabbas av fuktskador.

Mindre rötskador på vinkelbräda samt lokalt färgsläpp på taksarg.

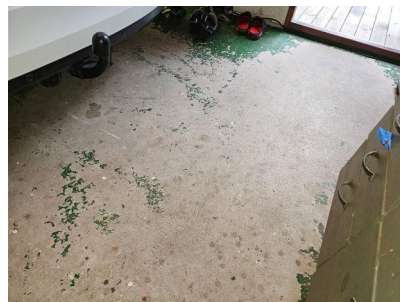
Färgsläpp finns på betongplattan invändigt i garaget.

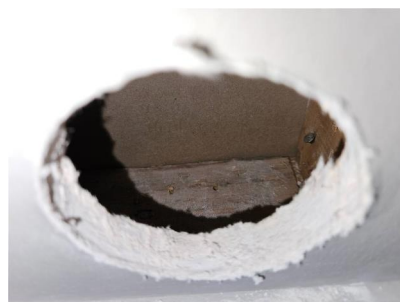
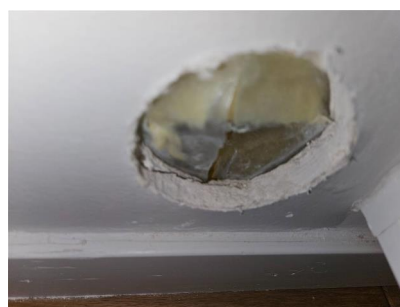
### Entréplan / Allmänt

Vid kontroll av konstruktion uppmättes fuktvärden under kritisk nivå för mikrobiell tillväxt och normal lukt upplevdes.

Grundläggningen består av en betongplatta på mark utan underliggande isolering och med ett flytande golv dikt an mot betongen.

Fuktkvoten uppmättes till 12 % i ytterväggssyll i köket samt 10% i innerväggssyll i passage/ hall .

Väggssyllar riskerar att drabbas av fuktskador på grund av naturlig fuktpåverkan om fuktskyddet är bristfälligt utfört alternativt saknas. Fuktvandring kan ske från marken genom betongen till organiskt material genom så kallad kapillärsugning och diffusion, vilket kan leda till skador med lukt av mikrobiell karaktär. Om väggssyllarna är tryckimpregnerade kan även en kemisk lukt förekomma.

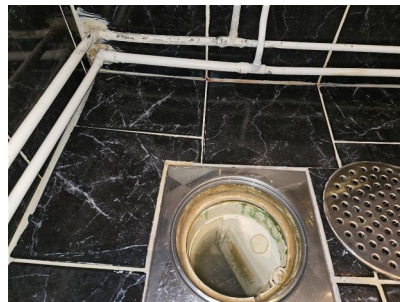
### Entréplan / Dusch/Toalett

Golvbrunnen är inte utbytt i samband med renovering. Rörgenomföring finns i vägg i duschzonen.

Risk finns att det nya tätskiktet inte har kunnat anslutas på ett riktigt sätt, vilket kan leda till fuktskador i omkringliggande konstruktioner.

Rörgenomföring finns i golvet.

Bedöms ej öka risken för framtida skada.

Lokalt bristfällig golvlutning.  
Bomljud (luftfickor under enstaka klinkerplattor).

Normala fuktvärden indikerades mot klinker/kakel.

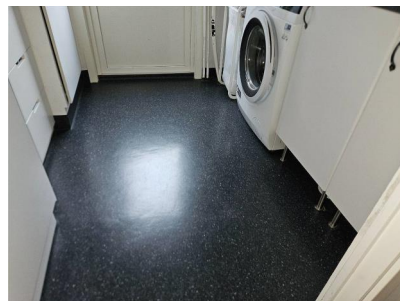
### Entréplan / Tvättstuga

Golvbrunnen är inte utbytt vid renoveringen.

Fuktindikering utförd utan anmärkning.

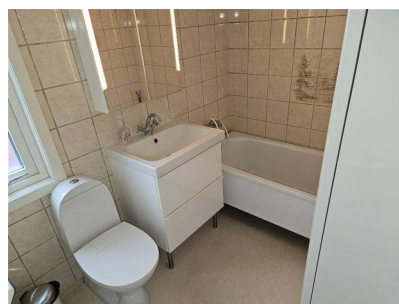
### Våning 2 / Badrum/Wc

Våtutrymmet har äldre yt-/tätskikt.  
Lokalt förekommer mindre mattsläpp.

Eftersom funktionen, som innebär att ytskiktet/tätskiktet ska vara vattentätt, kan vara nedsatt finns en ökad risk att vatten tränger igenom ytskiktet/tätskiktet med vattenskador i omkringliggande konstruktioner som följd.

Fuktindikering utförd utan anmärkning.

Fuktindikering i utrymmet gav inga förhöjda fuktindikationer.
