# Besiktningsprotokoll

Anticimex Försäkringsbesiktning i samarbete med Fastighetsbyrån

| Fastighetsadress:<br>Kvarnvägen 56 | |

| Besiktningsdatum:<br>2025-09-01 | Protokollnummer:<br>69227509 |

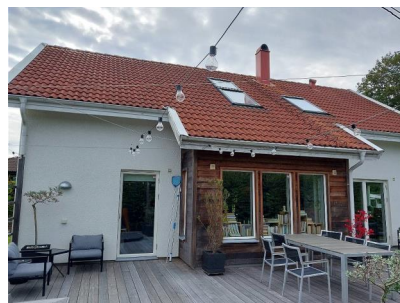
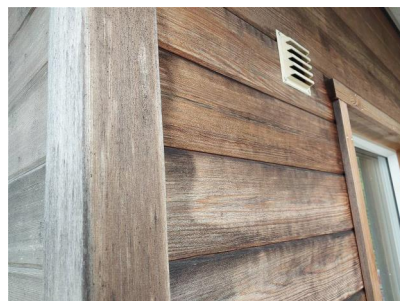
#### Utvändigt / Fasad

- Ytterväggskonstruktionen med en s.k. enstegstätad putsfasad på isolering med bakomliggande träregelstomme är en ur fuktsynpunkt riskabel konstruktion. Om vatten tränger in bakom putsen har det svårt att torka ut, vilket kan orsaka fuktelaterade skador i väggen.
- Träpanelen börjar få torrsprickor och missfärgningar lokalt.

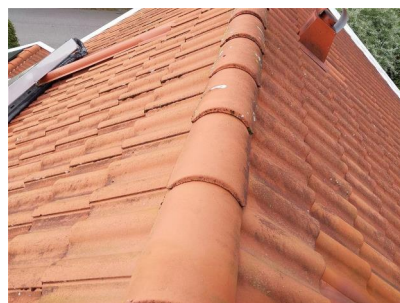
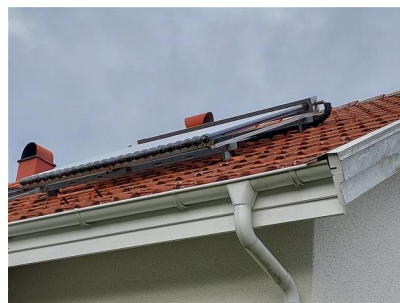
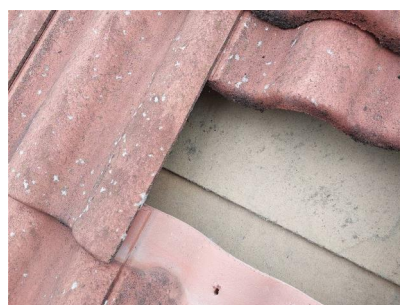
### Utvändigt / Tak

- Viss mosspåväxt förekommer i pannskarvar.
- Glipor mellan pannor noterades där solfångarna är infästa. Risk för fuktinträngning vid slagregn.
- Underlagstaket består av träfiberskivor utan papptäckning.

Träfiberskivor som underlagstak har ett begränsat motstånd mot eventuell fukt som tränger genom takpannorna. Det är därför viktigt att takpannorna är hela och ligger som de ska.

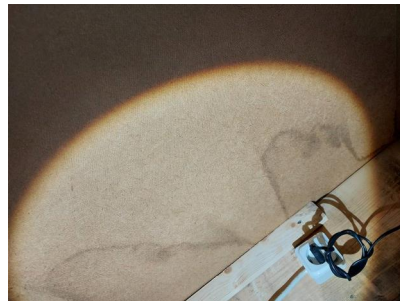
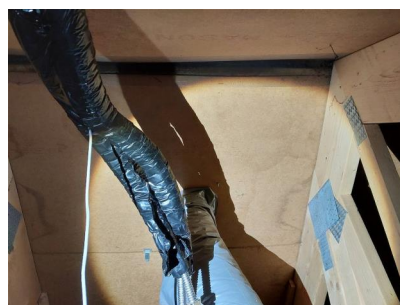
### Utvändigt / Vindsutrymmen

- Missfärgningar förekommer lokalt på underlagstaket. Detta är vanligt förekommande vid denna typ av underlagstak och bedöms inte ha medfört några följdskador i nuläget men bör givetvis vara av intresse att bevaka över tid.

Fuktkvoten i takstolarna uppmättes till 9-10 % vilket är normalt för årstiden och under gränsvärde (17 %) för tillväxt av mikroorganismer.

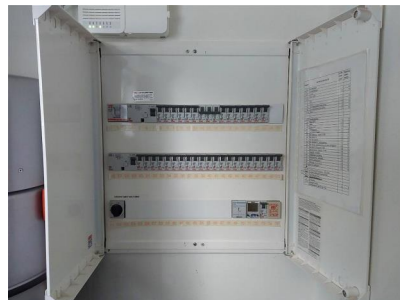
### Hela huset / Allmänt

Elcentralen har gruppförteckning. Jordfelsbrytare finns. Inga avvikelser noterades vid stickprovsmässig funktionskontroll av jordade eluttag i kök och våtrum.

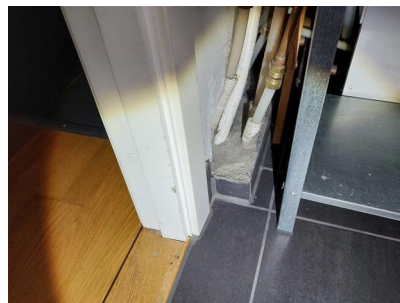
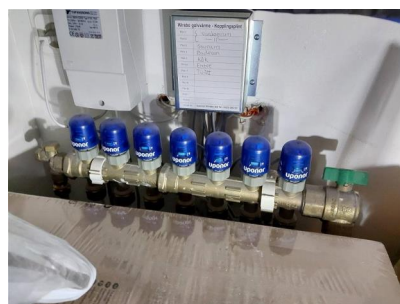
### Entréplan / Tvättstuga

- VA-installationer placerade med risk för fuktskador vid eventuellt läckage. Rör genomföringarna bakom värmepumpen är belägna vid och i träregelväggen. Tryckkärlet och golvvärmens fördelningscentral i förrådsdelen bör hållas åtkomliga för kontroll. Elektroniskt fuktlarm kan med fördel monteras.

Fuktindikering utan anmärkning.

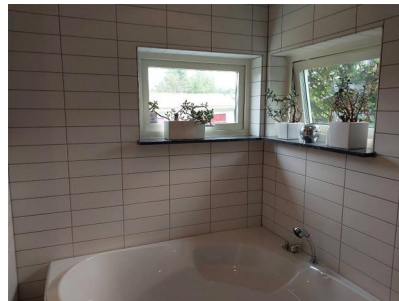
### Entréplan / Bad/Dusch/WC

- Fönstren är placerade i ett utsatt läge och bör ej vattenbegjutas.

Fuktindikering mot kakel och klinker som regelbundet vattenbegjuts är svårt att utföra då även det underliggande sättbruket kan ge utslag på instrumentet utan att skada föreligger. Fuktindikering har dock utförts i delar av utrymmet som ej vattenbegjuts samt i angränsande rum/konstruktioner utan avvikelser.

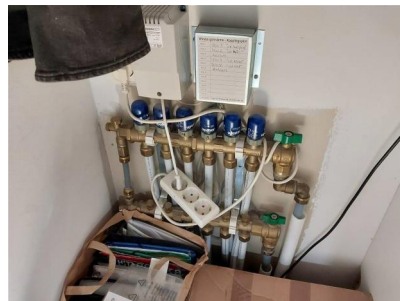
### Övre plan / Sovrum 2

- Utrymmet där golvvärmecentralen är belägen är inte vattensäkrat och läckagedränarat.

Vid ett eventuellt läckage finns risk för skador på omkringliggande konstruktioner. Batteridrivet vattenlarm kan med fördel installeras.

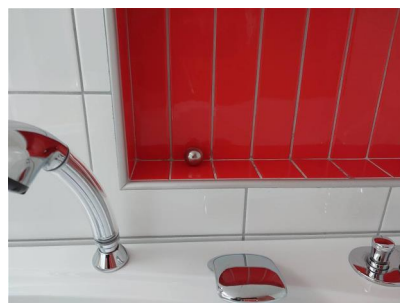
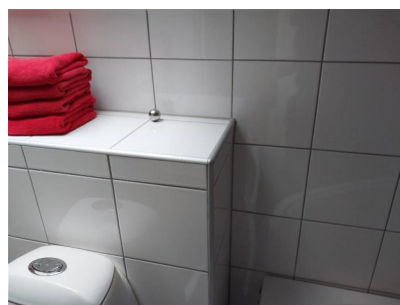
### Övre plan / Dusch/WC

- Hyllplanen vid badkaret och WC-stolen har bakfall vilket innebär att vatten kan bli kvarstående på dessa.

Fuktindikering mot kakel och klinker som regelbundet vattenbegjuts är svårt att utföra då även det underliggande sättbruket kan ge utslag på instrumentet utan att skada föreligger. Fuktindikering har dock utförts i delar av utrymmet som ej vattenbegjuts samt i angränsande rum/konstruktioner utan avvikelser.
