# Besiktningsprotokoll

Anticimex Försäkringsbesiktning i samarbete med Fastighetsbyrån

| Fastighetsadress:<br>Bäverstigen 1 | |

| Besiktningsdatum:<br>2025-05-04 | Protokollnummer:<br>69245716 |

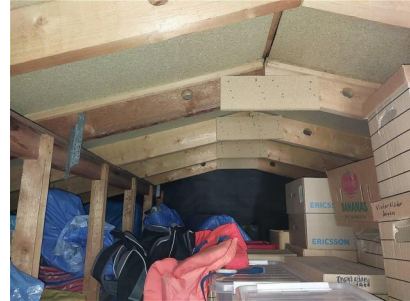
### Utvändigt / Nockvind 2

Vid kontroll av vinden uppmättes fuktvärden under kritisk fuktnivå för mikrobiell tillväxt och en normal lukt upplevdes.

Risk för mikrobiell tillväxt föreligger om den relativa fuktigheten (RF) i den omgivande luften är över 75 % vilket i furuvirke motsvarar en fuktkvot (FK) på 17 %. Fuktkvoten i underlagstak/takbjälkar uppmättes till 8%.

Avser vindsutrymme som är ovanför vardagsrummet.

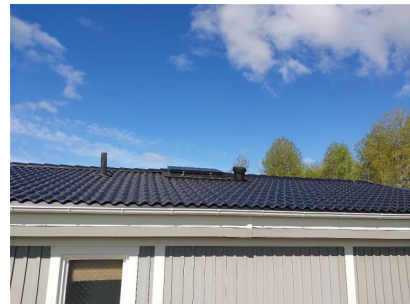
### Utvändigt / Tak

Inget att notera.

Besiktning av yttertaket har genomförts från mark, från garagetaket samt anliggande stege mot takfot på de låga delarna av taket.

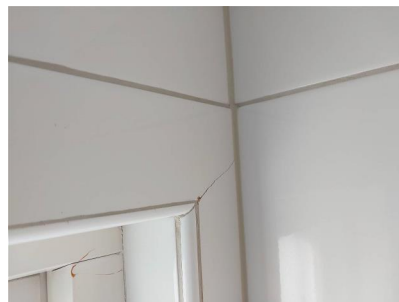
### Entréplan / Dusch/Toalett

Mindre spricka finns i kakel vid fönster.

Bedöms inte ha lett till några följdskador och sprickan är utanför duschzonen.

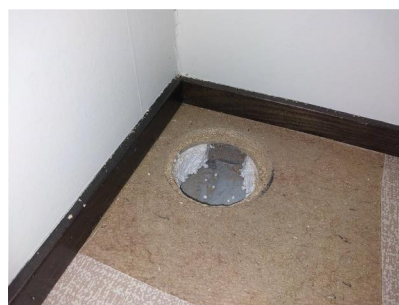
### Entréplan / Trappförråd

Vid kontroll av konstruktion uppmättes fuktvärden under kritisk nivå för mikrobiell tillväxt och normal lukt upplevdes.

Risk för mikrobiell tillväxt föreligger om den relativa fuktigheten (RF) i den omgivande luften är över 75 % vilket i furuvirke motsvarar en fuktkvot (FK) på 17 %. Fuktkvoten uppmättes till 8%.

Ett provborrhål togs upp i hörnet och golvet består av plastmatta, golvspånskiva med underliggande cellplastisolering samt träregel.

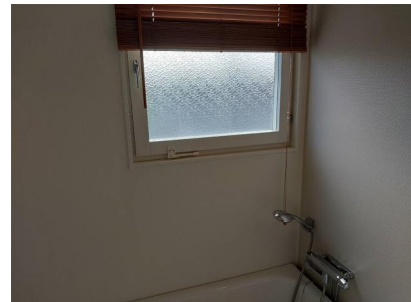
### Övre plan / Badrum/Wc

Fönster är olämpligt placerat nära bad/dusch, golvbrunnen är placerad nära vägg, äldre tätskikt på väggarna.

Detta medför en ökad risk för att vatten tränger ner i omkringliggande konstruktioner och orsakar fuktskador.

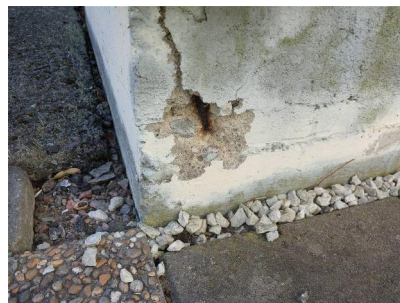
#### Utvändigt / Sockel

Sprickor/putssläpp finns i sockel.

Dessa bedöms inte ha lett till bakomliggande skador.

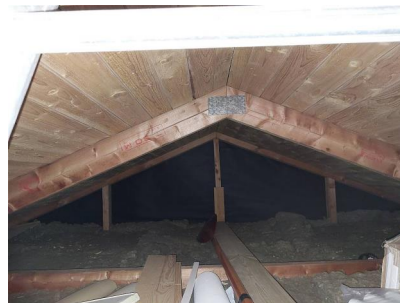
### Utvändigt / Vind

Vid kontroll av vinden uppmättes fuktvärden under kritisk fuktnivå för mikrobiell tillväxt och en normal lukt upplevdes.

Risk för mikrobiell tillväxt föreligger om den relativa fuktigheten (RF) i den omgivande luften är över 75 % vilket i furuvirke motsvarar en fuktkvot (FK) på 17 %. Fuktkvoten i underlagstak/takbjälkar uppmättes till 8%.

Vinden är besiktad från luckan.

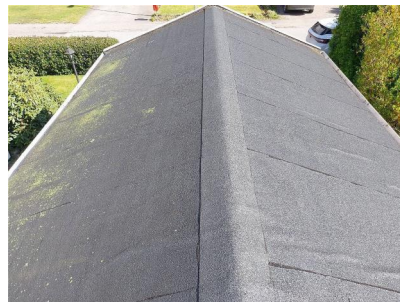
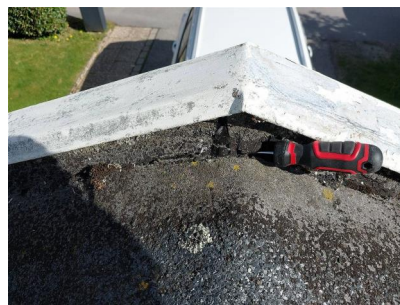
### Utvändigt / Tak

Garaget är som helhet i bra skick men taket är sedan byggnadsåret och har därmed uppnått den tekniska livslängd som beräknas för pappen. Lokalt finns mindre skador i pappen och förslagsvis tar man ut en takläggare för konsultation. Antingen kan man vidta lokala åtgärder om taket bedöms hålla ett tag till annars bör man passa på och renovera hela taket med ny taktäckning.

Takpappen är äldre, lokalt förekommer hål i pappen.

Tätskiktet har enligt vår bedömning en begränsad livslängd. Eftersom takpappen är äldre samt lokalt har skador har det ett minskat motstånd mot vattengenomträngning. Detta i sin tur kan leda till att takkonstruktionen drabbas av fuktskador.

Vi rekommenderar en kontakt med fackman för vidare kontroll samt åtgärd.
