Duvedal 4

Östermalmsgatan 62

| Uppdragsnummer | T9898 |
| Besiktningsdatum | 2025-08-28 |

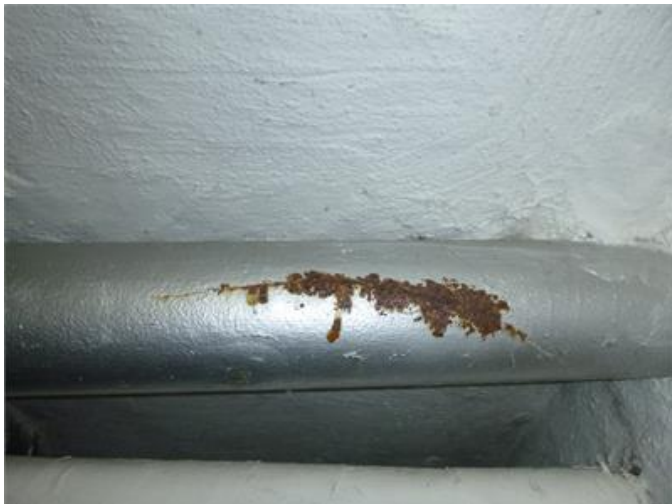
| Besiktningsresultat | | | | | |
|---|---|---|---|---|---|
| | | | x | | Korrosion och spricka i stam av gjutjärn<br>Kontakta en fackman för översyn och eventuell åtgärd |
| Pannrum | | x | | | Korrosion i avloppsstam av gjutjärn |

Korrosion i avloppsstam i källare

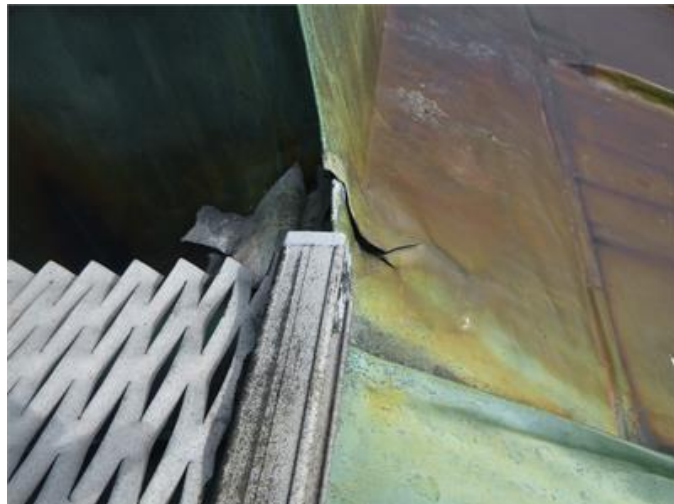
| Besiktningresultat | | | | | |
|---|---|---|---|---|---|
| Tak | | X | | | Äldre taktäckning med viss ärg<br>Enstaka skada i kopparplåten i taklucka samt vid ena skorstenen<br>Väderskydd saknas ovan skorstenarna |

Skador i plåt kring skorsten

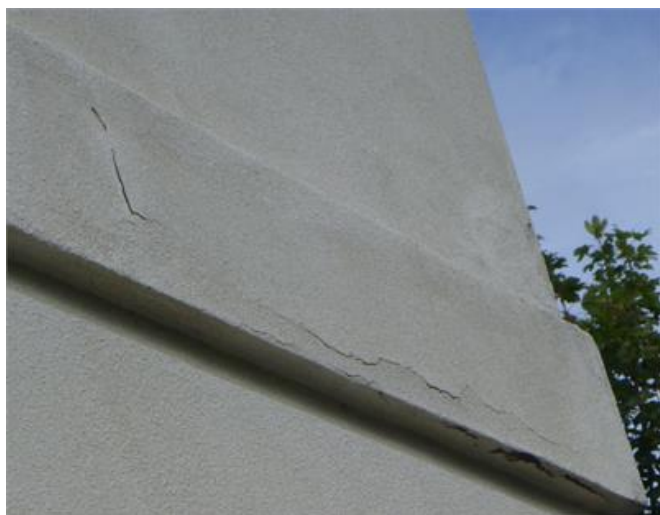
| Besiktningresultat | | | | | |
|---|---|---|---|---|---|
| Fasad | | X | | | Färgsläpp, putssläpp och sprickor förekommer<br>Viss algpåväxt<br>Otätheterna kan leda till ytterligare sprickbildning och frostsador |

Sprickor i putsad fasad
