# Besiktningsprotokoll

Anticimex Försäkringsbesiktning i samarbete med Fastighetsbyrån

| Fastighetsadress:<br>Blåmesgatan 61 | |

| Besiktningsdatum:<br>2025-07-21 | Protokollnummer:<br>69111646 |

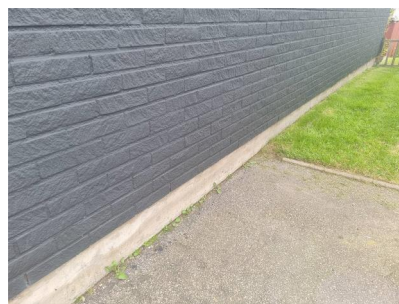
En del färgsläpp förekommer på sockel, någon del är omålad.

Innan nästa ommålning av sockeln rekommenderas kan det vara bra att se över sockel efter sprickor mm.

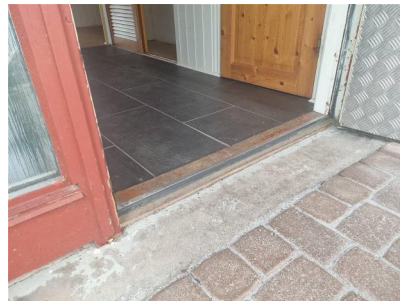
Tröskelbleck saknas under dörr.

Avsaknad av tröskelbleck medför att det finns risk för att vatten kan rinna in och orsaka fuktskador på tröskel och/eller i kringliggande vägg och bjälklag.

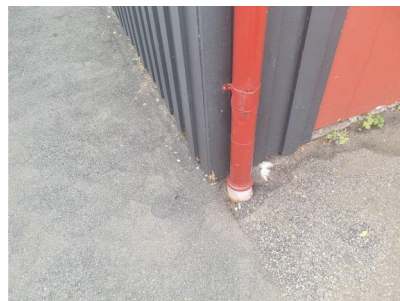
Lövsilar finns inte.

När det saknas lövsilar så finns det risk att det blir stopp i dagvattenledningen.

För att hindra stopp i dagvattenledningar rekommenderas komplettering av lövsilar.

Bra är att rensa hängrännor vid behov.

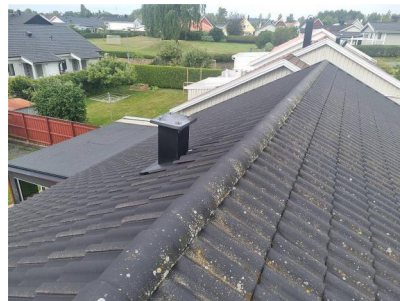
Takbeklädningen har besiktigats från stege samt från taksteg.

Inga anmärkningar noterades.
