# Besiktningsprotokoll

Anticimex Försäkringsbesiktning i samarbete med Fastighetsbyrån

| Fastighetsadress:<br>Tofsvipegatan 20 | |

| Besiktningsdatum:<br>2025-09-01 | Protokollnummer:<br>69222604 |

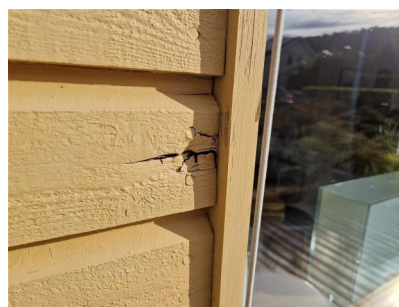
#### Utvändigt / Fasad

Mindre rötskador finns lokalt i fasadpanelen. Dessa bedöms dock inte ha lett till bakomliggande skador.

För att undvika följdskador kan rötskadad träpanel bytas ut.

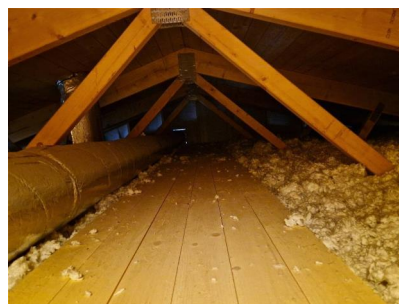
### Utvändigt / Vind

Inget att notera.

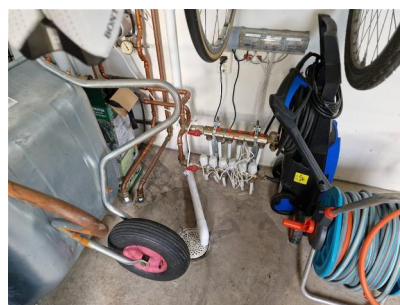
### Carportförråd ingång utifrån / Allmänt

Golvet i utrymmet är inte fuksäkrat mot väggar och tröskel.

Avsaknaden tätskikt på golvet ökar risken att vatten tränger in i angränsande konstruktioner och rum vilket i sin tur kan leda till fuktrelaterade skador.
