# Besiktningsprotokoll

Anticimex Försäkringsbesiktning i samarbete med Fastighetsbyrån

| Fastighetsadress:<br>Blockaplatsen 2 | |

| Besiktningsdatum:<br>2025-05-22 | Protokollnummer:<br>69002017 |

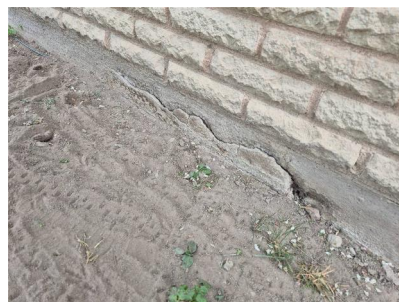
#### Utvändigt / Sockel

Sprickor finns i sockel.

Dessa bedöms inte ha lett till bakomliggande skador.

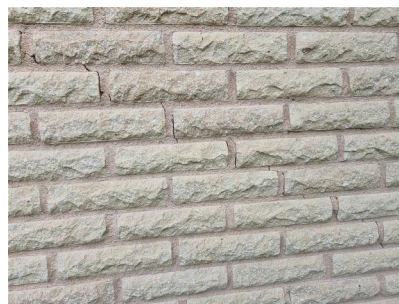
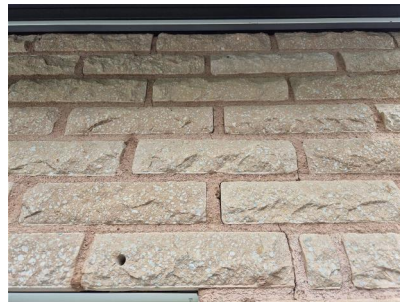
#### Utvändigt / Fasad

Lokala sprickor finns i tegelfasaden, dessa kan med fördel repareras för att förhindra inträngande väta som kan orsaka frostsprängning.

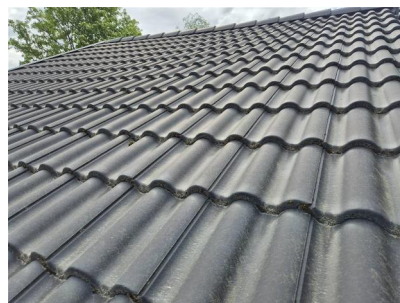
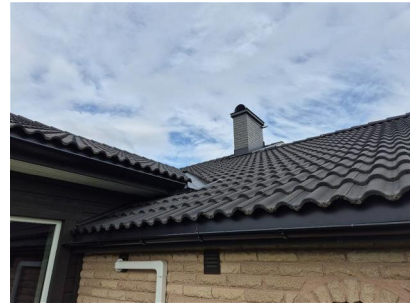
### Utvändigt / Tak

Yttertak är kontrollerat från marken samt via taksteg.

Inget att notera.

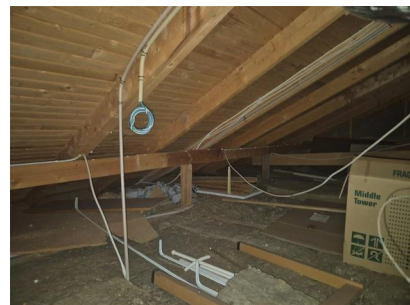
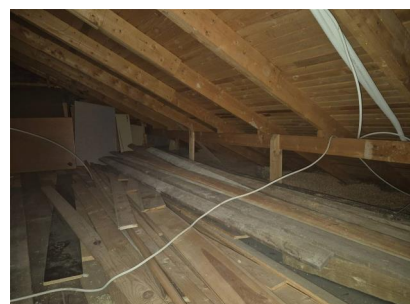
### Utvändigt / Vind

Endast inspekterbar vind ovan teknikrum/tvättstuga.

Fuktkvoter uppmättes i takstolar och underlagstak till mellan 9-10% Risk för mikrobiell tillväxt inträffar vid 75% relativ luftfuktighet vilket motsvarar 17% fuktkvot i furuvirke. Observera att fuktigheten på vinden ändras över säsongen, fuktigast är det vindtertid.

Äldre extensionskär! finns kvar (ej i bruk)  
Lokala fläckar finns och bedöms vara från tiden innan takomläggning.

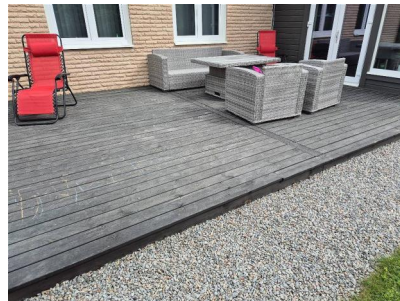
### Utvändigt / Altan

Målad trall med spår av slitage.

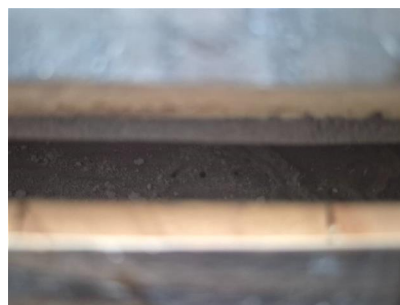
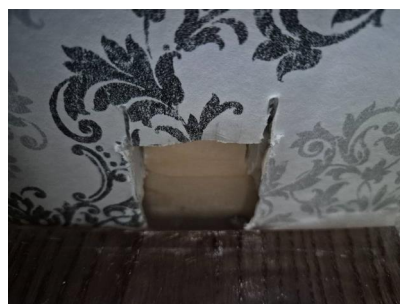
### Entréplan / Allmänt

Vid kontroll av golvkonstruktion med ytter- och mellanväggssyllar som utfördes genom håltagning i yttervägg i sovrum 3 samt under tröskel mot sovrum 3 uppmättes fuktvärden under kritisk nivå för mikrobiell tillväxt och normal lukt upplevdes.

Grundläggningen består av en betongplatta på mark utan underliggande isolering.

Fuktkvoten uppmättes till 12 % i ovkant ytter- och mellanväggssyll. Risk för mikrobiell tillväxt sker vid en relativ fuktighet vid 75% vilket motsvarar 17% fuktkvot i furuvirke.

Flytande golvkonstruktion och eventuella väggssyllar riskerar att drabbas av fuktskador på grund av naturlig fuktpåverkan om fuktskyddet är bristfälligt utfört alternativt saknas. Fuktvandring kan ske från marken genom betongen till organiskt material genom så kallad kapillärsugning och diffusion, vilket kan leda till skador med lukt av mikrobiell karaktär. Om väggssyllarna är tryckimpregnerade kan även en kemisk lukt förekomma.

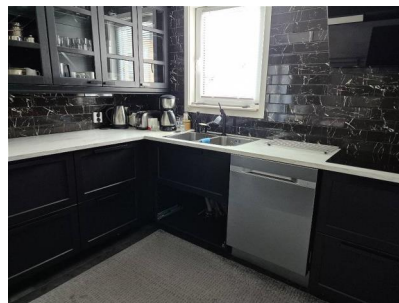
### Entréplan / Kök

Droppskydd finns ej under kyl/frys eller i diskbänksskåp och avloppsslangen till diskmaskinen är ej förankrad med upphängningsbygel.

Sammantaget finns en ökad risk för fuktskador vid läckage.

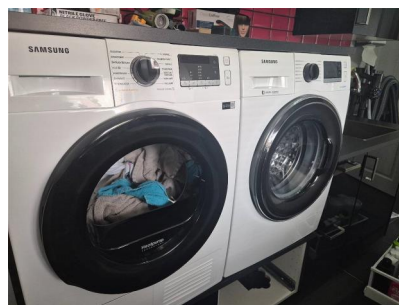
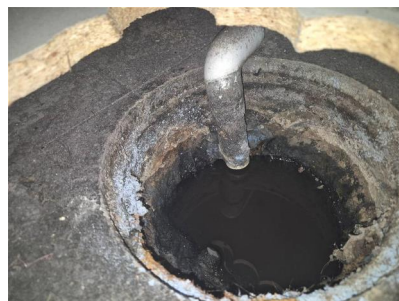
### Entréplan / Tvättstuga

Klinkergolv och målad väv på vägg.

Golvbrunnen är inte utbytt i samband med renovering (äldre gjutjärnsbrunn)

Risk finns att det nya tätskiktet inte har kunnat anslutas till golvbrunnen på ett riktigt sätt, vilket kan leda till fuktskador i omkringliggande konstruktioner.

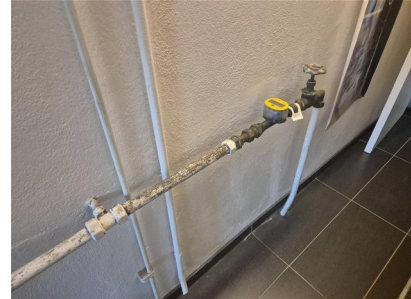
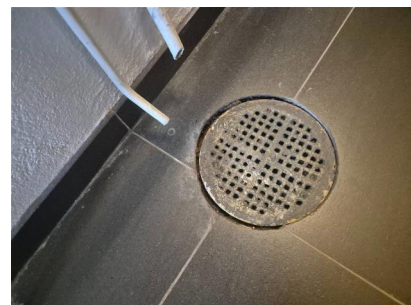
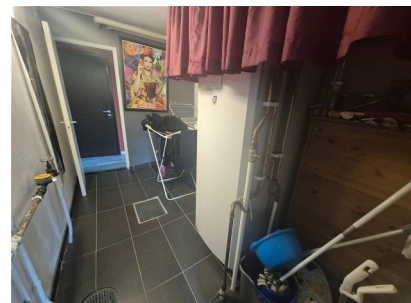
### Entréplan / Teknikrum

Vattenmätaren saknar vattenmätarkonsol och har äldre avstängningskran.

Äldre gjutjärnsbrunn i utrymmet

Detta åtgärdas lämpligen i samband med framtida vattenmätarbyte.

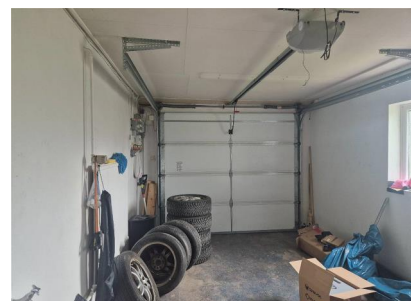
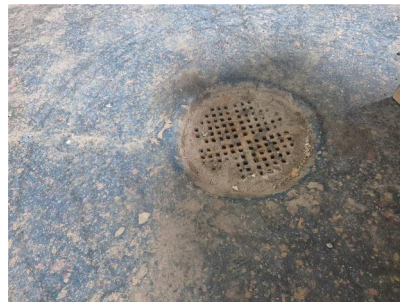
### Entréplan / Garage

Slitet golv, äldre gjutjärnsbrunn.

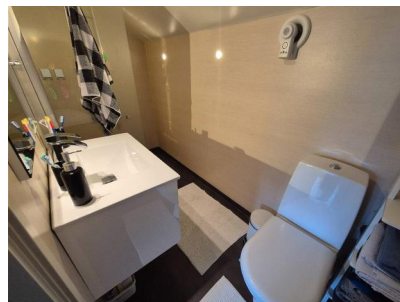
### Övre plan / Dusch/Toalett

Plastmatta på golv och vägg.

Inget att notera.

Fuktindikering i utrymmet gav inga förhöjda fuktindikationer.
