# Besiktningsprotokoll

Anticimex Försäkringsbesiktning i samarbete med Fastighetsbyrån

| Fastighetsadress:<br>Lövgatan 2 | |

| Besiktningsdatum:<br>2025-09-02 | Protokollnummer:<br>69232836 |

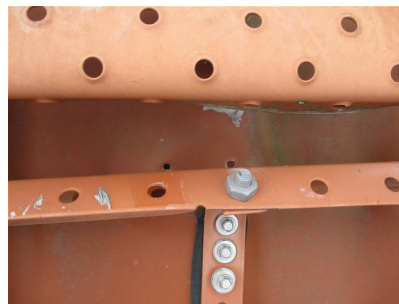
Otätade skruvhål finns i plåttaket vid takstegen.

Detta medför att vatten kan tränga ner i underliggande takkonstruktion med fuktskador som följd.

Skruvhålen som noterats i plåttaket bör tätats för förhindra att vatten tränger ner i takkonstruktionen. Jag rekommenderar en årlig kontroll av vinden med tanke på att det sitter en backventil i utrymmet.

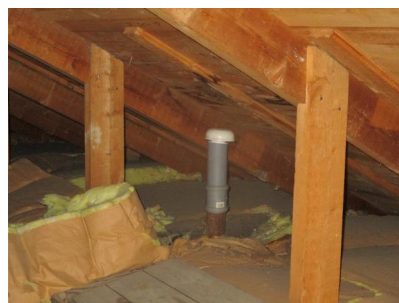
Avluftning avslutas på vind.

När avluftningen avslutas på vinden så finns det en risk att vid ett eventuellt läckage från vakuumventilen kan varm och fuktig luft strömma in i vindsutrymmet med fukt- och lukterrelaterade skador som möjlig följd.

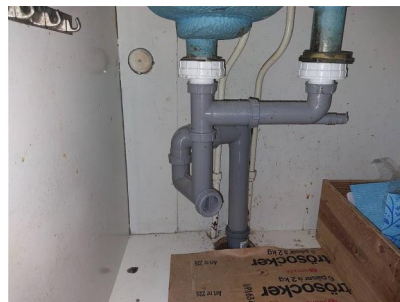
Fuktskydd saknas i diskbänksskåp.

För att upptäcka eventuella läckage, installera ett fuktskydd.

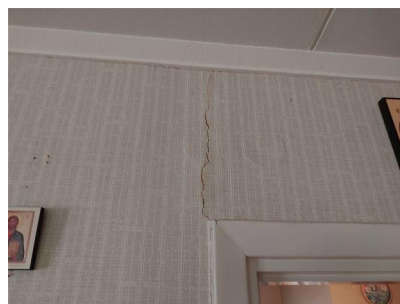
Det finns en spricka på tapeten i en skivskarv över dörren till hallen.

Detta bedöms endast som en kosmetisk brist då det är väldigt vanligt i äldre trähus

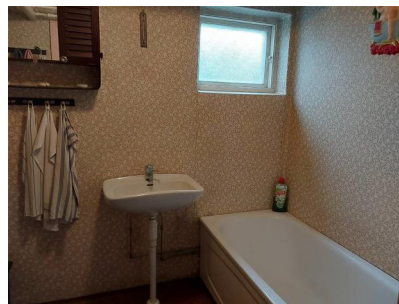
Våutrymmet har äldre yt-/tätskikt.

Eftersom funktionen, som innebär att ytskiktet/tätskiktet ska vara vattentätt, kan vara nedsatt finns en ökad risk att vatten tränger igenom ytskiktet/tätskiktet med vattenskador i omkringliggande konstruktioner som följd.

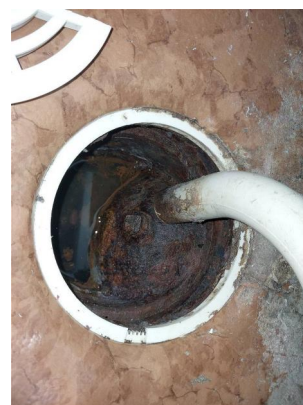
Äldre gjutjärnsbrunn med anslutet tätskikt.

Gjutjärnets grova struktur gör det svårt att ansluta tätskiktet på ett bra sätt. Detta innebär risk för läckage i anslutningen vilket i sin tur kan orsaka fuktskador i omkringliggande konstruktioner.

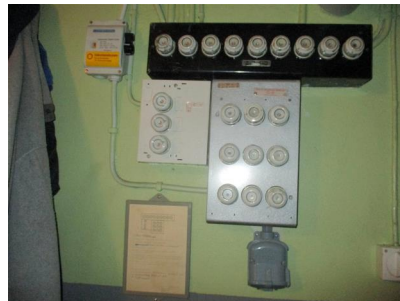
Jordfelsbrytare finns ej.

Det finns inget krav att hus byggda före år 2000 ska ha jordfelsbrytare. Jordfelsbrytaren minskar dock risken för personskador och brand orsakade av elanläggningen.

Kontakta en elektriker för kontroll och åtgärd.

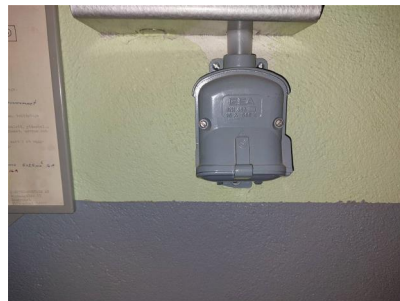
Det jag främst vill påtala när det gäller detta hus är 3-fasuttaget i metallutförande som sitter i pannrummet, vilka inte tillverkas längre pga att dessa utgör en risk för personskada. Jag rekommenderar att en elektriker kontaktas för kontroll och åtgärd.

3-fasuttag i metall finns.

Denna typ av uttag tillverkas inte längre då de anses medföra en stor risk för personskada.

Kontakta en elektriker för kontroll och åtgärd.
