# Besiktningsprotokoll

Anticimex Försäkringsbesiktning i samarbete med Fastighetsbyrån

| Fastighetsadress:<br>Julles Väg 9 | |

| Besiktningsdatum:<br>2025-09-02 | Protokollnummer:<br>69242173 |

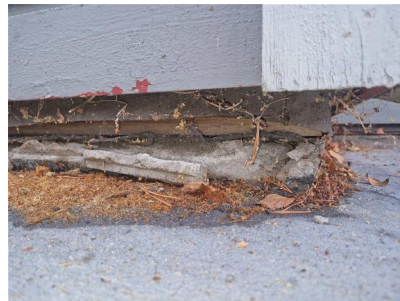
Syllen är blottlagd då fasadpanelen inte går ner över syllen.

Risk finns att syllen fuktas upp av nederbörd med fuktrelaterade skador som följd.

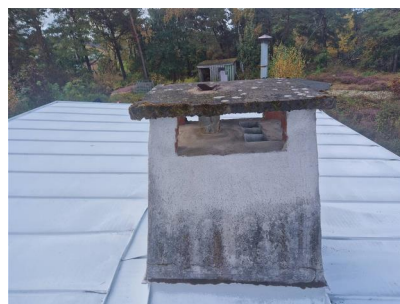
Skorstenen till oljepannan har sprickor i putsen samt röret är rostangripet.

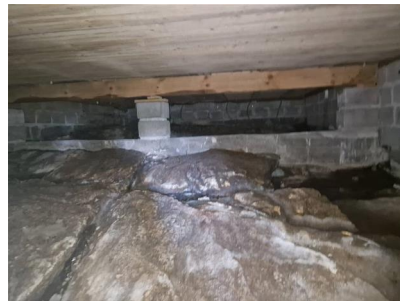
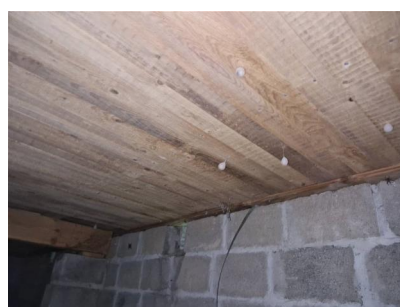
Grunden nås via en utvändigt lucka.  
En unken/mikrobiell lukt upplevdes i grunden.

Marken består av betong samt av berg/jord. Mikrobiell påväxt finns på marken. I bergsfickor finns fritt vatten.  
En stötta av trä står direkt mot marken.

Mikrobiell påväxt samt lokala rötskador finns i blindbotten.  
Fuktkvoten uppmättes stickprovsvís i blindbotten till mellan 25-26 %.  
I grunden finns källarspindlar med kokonger vilka trivs i fuktig miljö.

Det finns risk för mikrobiell tillväxt om den relativa fuktigheten (RF) i luften är över 75 %, vilket i gran- och furuvirke motsvarar en fuktkvot (FK) på ca 17 %. För att rötsvampar ska kunna etablera sig och växa krävs att fuktkvoten under en längre period överstiger 28 %.

Den upptäckta mikrobiella påväxten på bjälklagets undersida indikerar att grunden under delar av året är så pass fuktig att mikroorganismer utvecklas.

För att konstatera orsaken till och omfattningen av de fuktrelaterade skador som noterades rekommenderas att en fördjupad undersökning utförs.

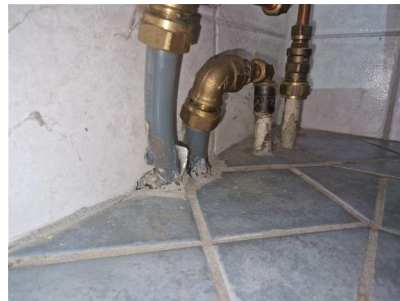
Golvfallet är felaktigt utfört.  
På golvet vid duschplatsen finns en mindre sarg.  
Rör genomföringar finns i golvet och vissa är placerade i golv-/väggvinkel.  
Inget uppvik av tätskiktet syns vid tröskeln mot ytterdörren.

Eftersom badrummet har brister i utförandet finns ökad risk för att fuktskador kan uppstå i omkringliggande konstruktioner.

Fuktindikering utfördes i utrymmet utan anmärkning.

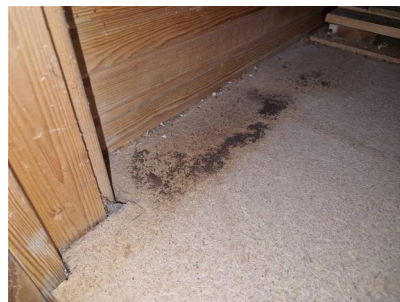
På golvspånskivan under en ytskiva noterades mikrobiell påväxt samt mikrobiell lukt.  
Fuktkvoten uppmättes i en regel/syll vid tröskeln till mellan 17-18 %.  
Det finns risk för mikrobiell tillväxt om den relativa fuktigheten (RF) i luften är över 75 %, vilket i gran- och furuvirke motsvarar en fuktkvot (FK) på ca 17 %.

För att konstatera orsaken till och omfattningen av de fuktrelaterade skador som noterades rekommenderas att en fördjupad undersökning utförs.

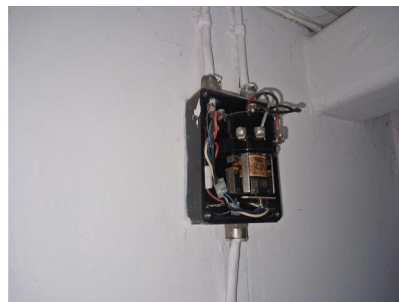
Ett skyddshölje saknas på en el-installation.

Kontakta fackman för åtgärder.

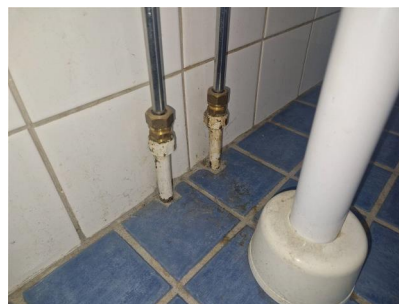
Rör genomföringar finns i golvet och vissa är placerade nära golv-/väggvinkel.

Fuktindikering utfördes i utrymmet utan anmärkning.
