**Fastighetsuppgifter**

Asken 29

Övre Brunnsvägen 61

| Uppdragsnummer | G29325 |

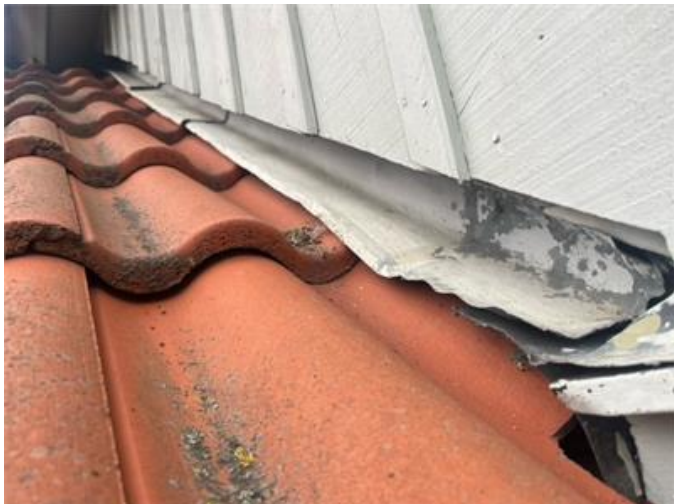
| Besiktningsresultat | | | | | |
|---|---|---|---|---|---|
| Tak | | X | | | -Skador i takpappen närmast takfot förekommer där takpannor ligger mot takpappen<br>-Plåtar mellan takkupa och tak är äldre och täcker bristfälligt/är bristfälligt monterade.<br>-Fotplåtar saknas över hängrännor. |

Plåtar mellan takkupa och tak är äldre och täcker bristfälligt/är bristfälligt monterade.

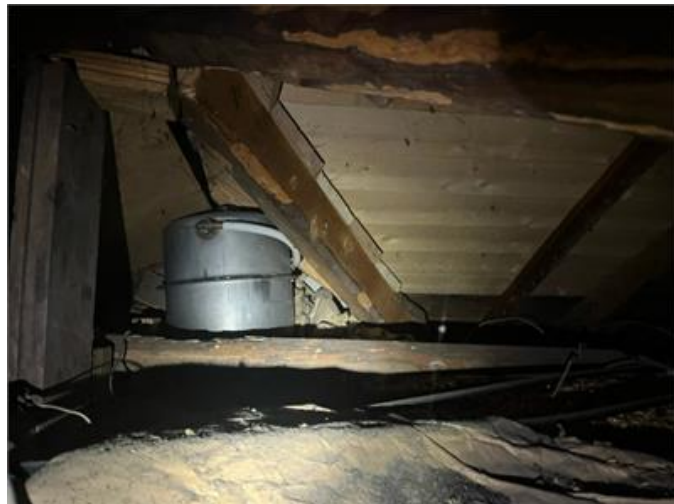
Allmän bild från vindsluckan

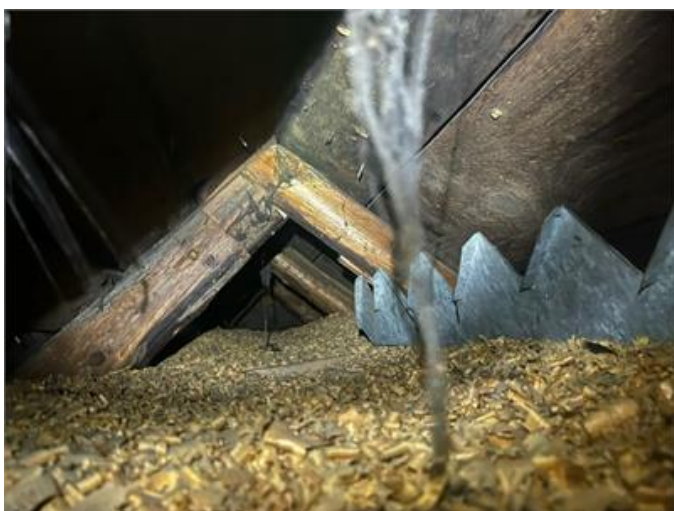
Allmän bild från vindsluckan
