# Besiktningsprotokoll

Anticimex Försäkringsbesiktning i samarbete med Fastighetsbyrån

| Fastighetsadress:<br>Byvägen 7 | |

| Besiktningsdatum:<br>2025-09-01 | Protokollnummer:<br>69236638 |

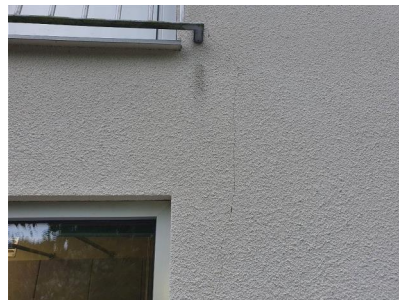
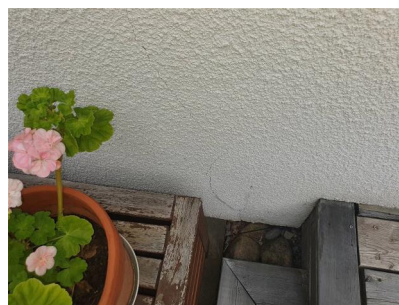
Sprickor noterades ställvis.

Då den putsade fasaden har brister finns risk att vatten tränger in i bakomvarande konstruktion med fuktrelaterade skador som följd.

Sprickorna är noterade i ett tidigare protokoll och enligt uppgift från dåvarande fastighetsägare uppkom de cirka ett år efter att huset uppfördes. De har i stort sett varit oförändrade sedan dess.

Kontakt med murare rekommenderas för vidare kontroll och eventuella åtgärdsförslag.

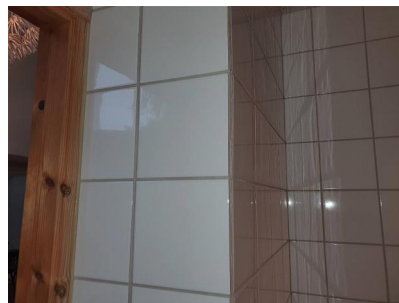
Bomljöd (luft mellan materialskikt) noterades vid ställvis knackning på kakelplattor samt mindre sprickor i fogar lokalt.

Tätskikt är felmonterat i golvbrunnen.

När tätskikt sticker fram under klämringen i golvbrunnen innebär det risk för fuktskador. Vatten kan tränga ner i omkringliggande konstruktioner med fuktrelaterade skador som följd.

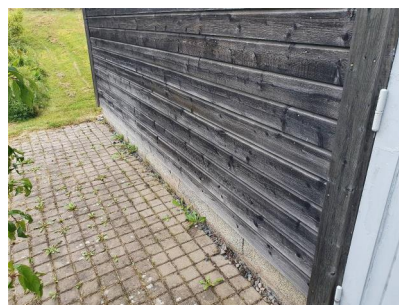
Fasadpanelen är i behov av målning/underhåll.  
Några panelvridningar noteras.

Fasadbeklädnad och träkonstruktioner där målningsbehov finns riskerar att få fukt- och rötskador på grund av sämre vattenavvisande förmåga. För att öka livslängden på fasadbeklädnaden rekommenderas målning och underhåll.

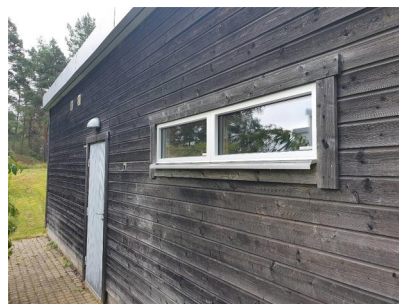
Överbleck saknas ovan fönster/dörr

Avsaknad av bleck ovanför fönster/dörr medför en ökad risk för att vatten kan rinna in och orsaka fuktrelaterade skador i omkringliggande konstruktioner.

Dörr är i behov av målning/underhåll.
